Datum
2012-09-05
Handläggare
Kent Järnström
ID olycksutredning
Larmnr : 201200476

Trafikolycka

E 20, Hol, Arentorp

Alingsås och Vårgårda Räddningstjänstförbund

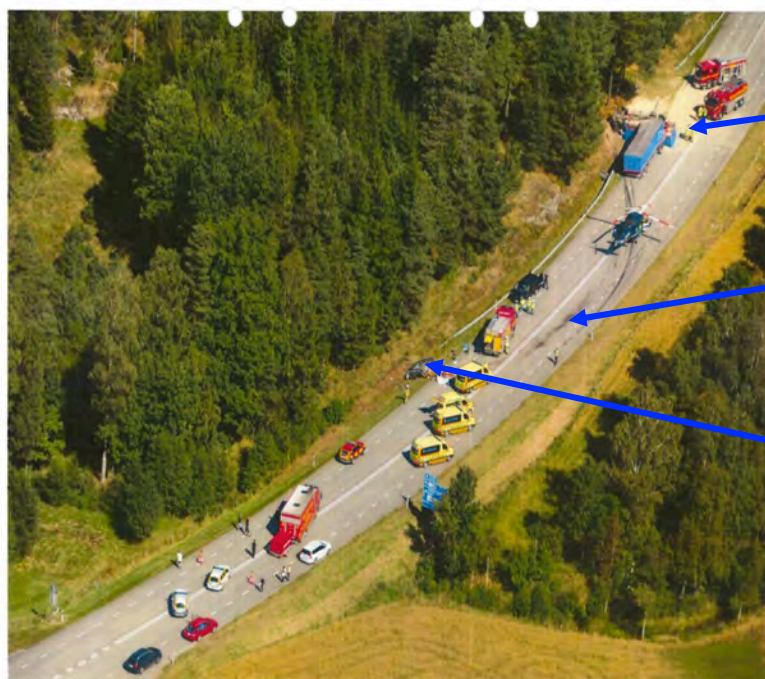
Havererad lastbil med
släp

Trolig kollisionspunkt

Personbilens läge efter
kollisionen

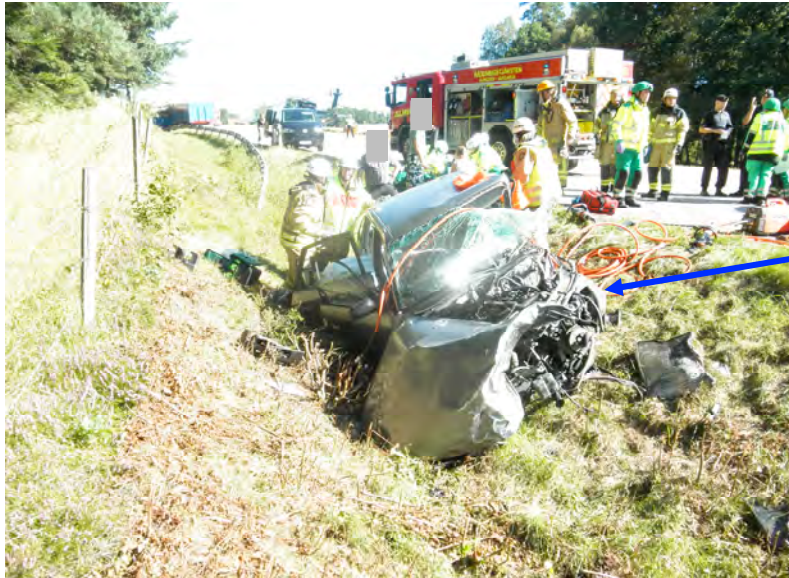
Skadeomfattning: Personbilen: Två personer avlider på olycksplatsen, två personer skadas lindrigare och förs till sjukhus, en pojke i 6 årsåldern är svårt skadad och transporteras till sjukhus i Göteborg av ambulanshelikopter. Personbilen är totalskrotad (se bilder)

**Personbilens läge efter
kollisionen.**

Bilen är totalt skrot

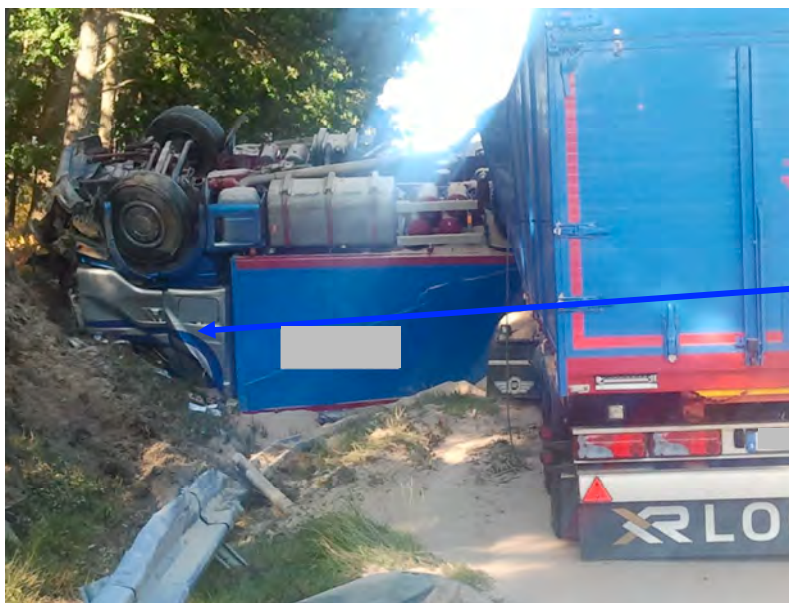
Lastbilen: Chauffören har klarat sig utan några fysiska skador, lättare blesyrer. Lastbilen är totalskrotad, släpet har skador på dragstång, framstam och några sidolämningar. (se bilder)

**Lastbilens läge efter
kollisionen.**

**Observera den
intryckta hytten**

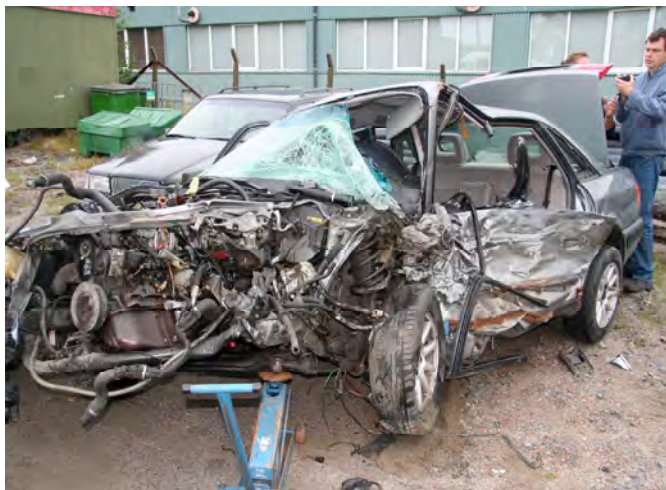
- Personbil: AUDI 100 2,3 E, årsmodell 1992, mätarställning: 371065 km.
Däck: Proline AGI regummerade. VF: 3,8 m.m. trycklöst skadat
HF: 2,2 m.m.
VB: 1,4 m.m.
HB: 2,0 m.m.

Nya bromsbelägg och bromsskivor fram.

Dåliga bromsskivor bak, bromsbelägg OK

**Teknisk undersökning av
personbilen**

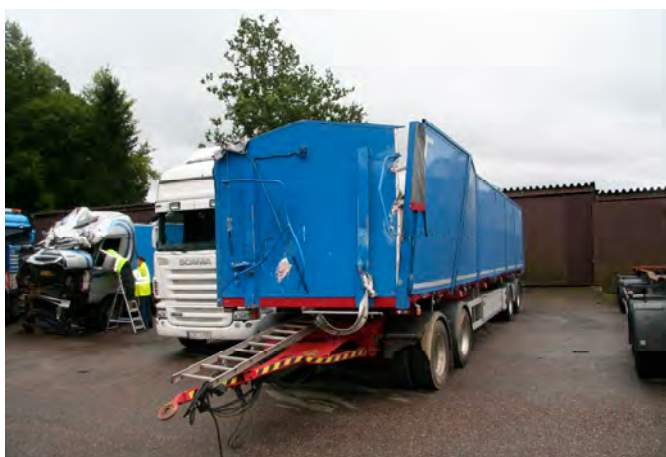
- Släp: ORY AB, årsmodell 2012, totalvikt: 36000 kg.
Däck: Michelin på samtliga axlar. Mönsterdjup: ca: 10 – 11 m.m. runt om.
- Chauffören i personbilen hade bilbälte på sig. Övriga i bilen var utan bälte. Pojken som med stor sannolikhet satt i mitten bak hade inget bälte. Mittenbältet fanns under baksätets sits och var av typ midjebälte. Pojken satt på en bilsits (bilkudde) som ej satt fast.

**Teknisk undersökning
av släp**

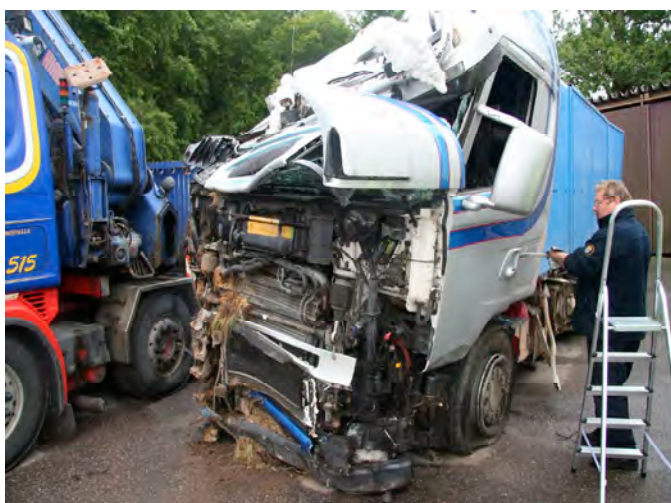
- Lastbil: Scania R 500 LB 6x2, Årsmodell 2005, totalvikt: 27000 kg.
Däck: Framaxel och löphjul (boggie) Michelin
Drivaxel Bridgestone

VF: 10 m.m. trycklöst skadat

- Chauffören av lastbilen hade bälte på sig, detta har med stor sannolikhet räddat honom från allvarliga skador.
- Lastbilen har en s.k. fyrkrets skyddsventil som är placerad på ramen, under hytten vid vänster framhjul. Denna ventil blev skadad vid kollisionen och bromsslangar rycktes loss från ventilen. Följden av detta blev att lastbilens bromsar låste sig men släpets bromsar låste sig inte. Släpet var fullastat, okänt hur många ton men det har en totalvikt på 36000 kg som trycker på vid kollisionen. Om ventilen hade varit placerad på annat ställe kanske hela ekipaget blivit stående på vägen istället för i diket. Nu blev det en olycksrisk till när lastbil och släp korsade mötande körbanor helt okontrollerbart.

**Teknisk undersökning
av lastbil**
