OLYCKSUTREDNINGSPROTOKOLL

Trafikolycka Västerled i sandviken.

Utredare Magnus Östlund	Myndighet Gästrikke Räddningstjänst	Telefon 026-179663
Medutredare	Myndighet/Organisation	Telefon
Olycksdatum 2012-05-14	Olycksplats Västerled i Sandvikens kommun	Olyckstyp Trafikolycka
Utredningsdatum 2012-05-14	Bilagor Insatsrapport	
Insatsrapportnummer 2012A00738	Typ av utredning(utökad eller fördjupad) Fördjupad olycksutredning	Granskad av Per Ringqvist

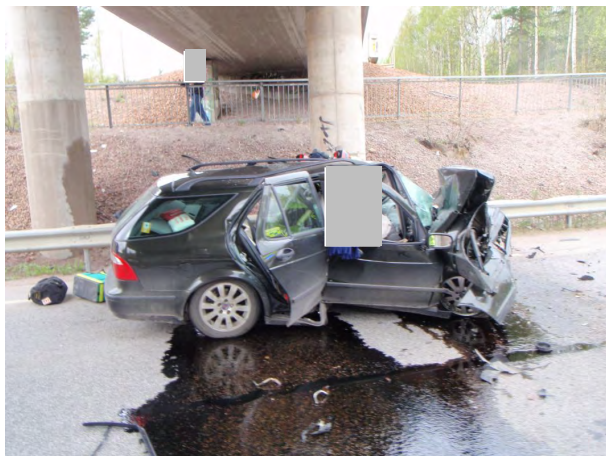
Bild: *Personbil.*

SAAB 9-5 Linear sport årsmodell 2002.
Senaste godkända besiktning 2012-03-12.

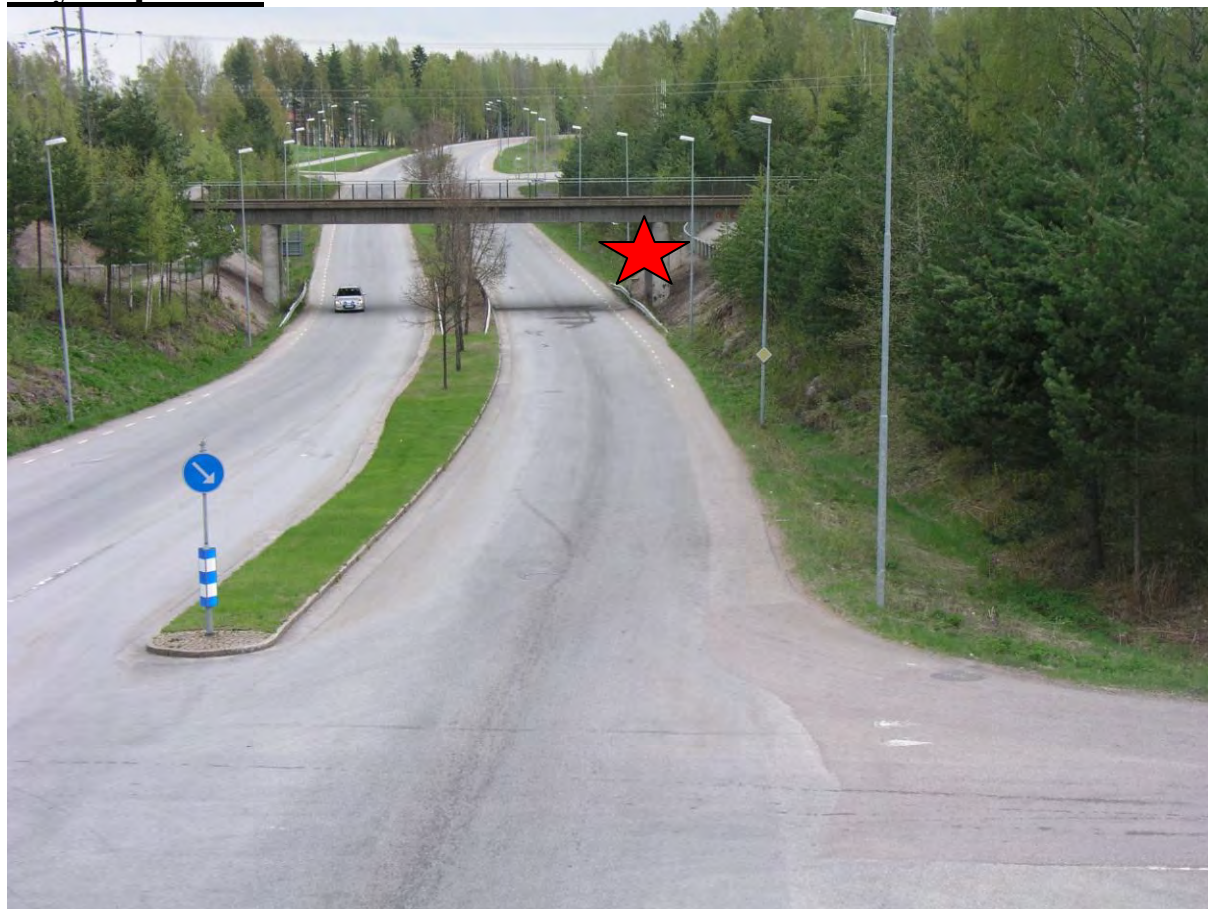
Bild 1: Den röda stjärnan anger olycksplatsen.

Olycksbilen har kört av vägen på höger sida(se bild 1).

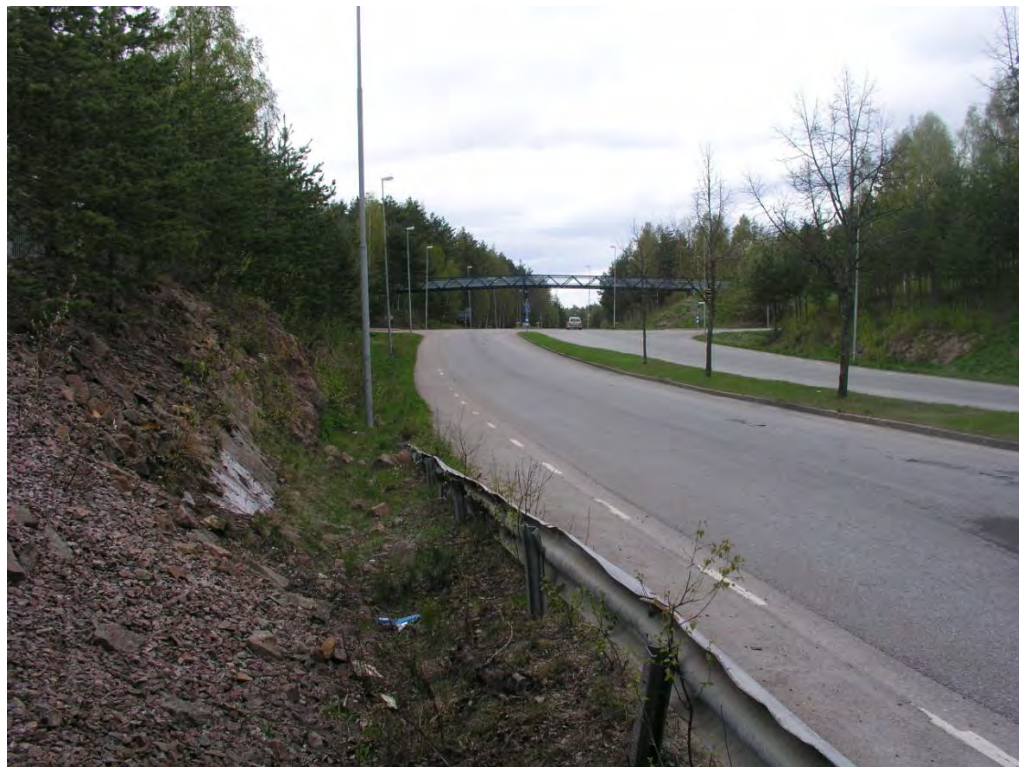
Vägens utformning om man kommer i olycksbilens färdriktning är att man passerar en korsning följt av en raksträcka i två filer fram till bron (se bild 1 och 2). Siktbarheten var goda vid olyckstillfället och vägen var torr och fin. Vägens beläggning är asfalt och det fanns inga hål eller ojämnheter i vägbanan. De vitmålade vägmarkeringarna är i dåligt skick.

Bild 2: Vägen som bilen kommit, sett från Olycksplatsen.

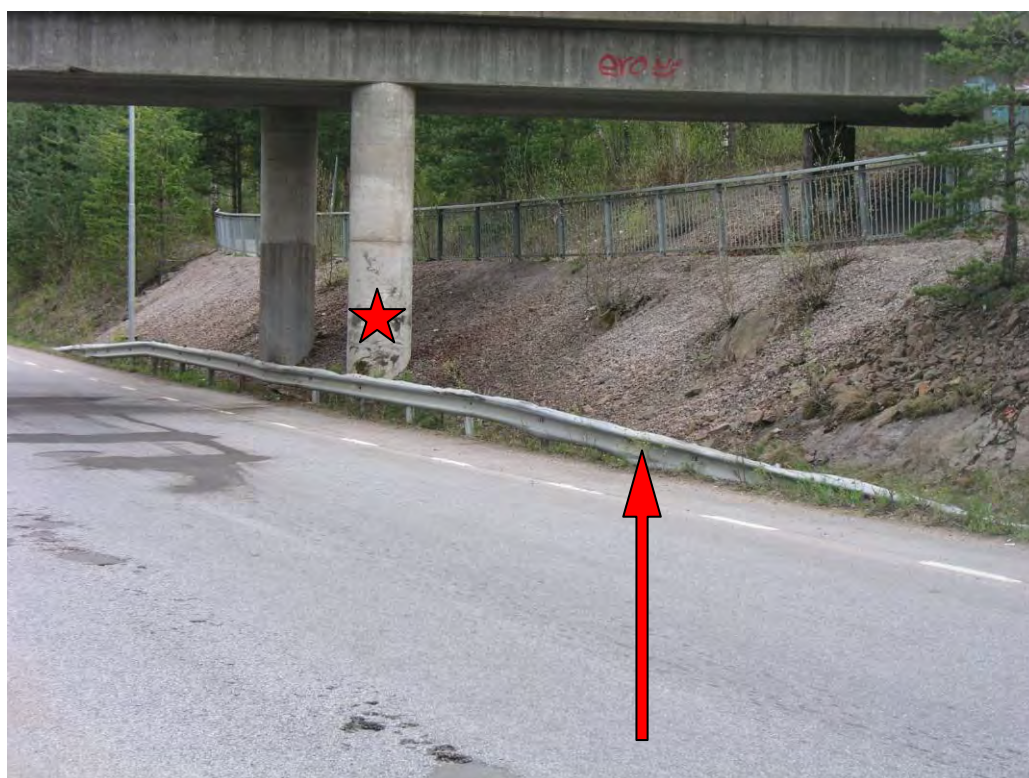
Bropelaren som bilen kolliderar med skyddas av ett vägräcke som fordonet kör upp på och in i pelaren (se bild 3). Bropelaren som bilen kolliderat med står ca 2 meter in från väggrenen. Vägräcket som bilen kör upp på börjar ca 20 meter framför pelarna och går ned i marken(se bild 2 och 3)

Bild 3: Röda stjärnan visar bropelaren. Röda pilen visar det skyddsräcke som bilen åker upp på och sedan in i bropelaren.

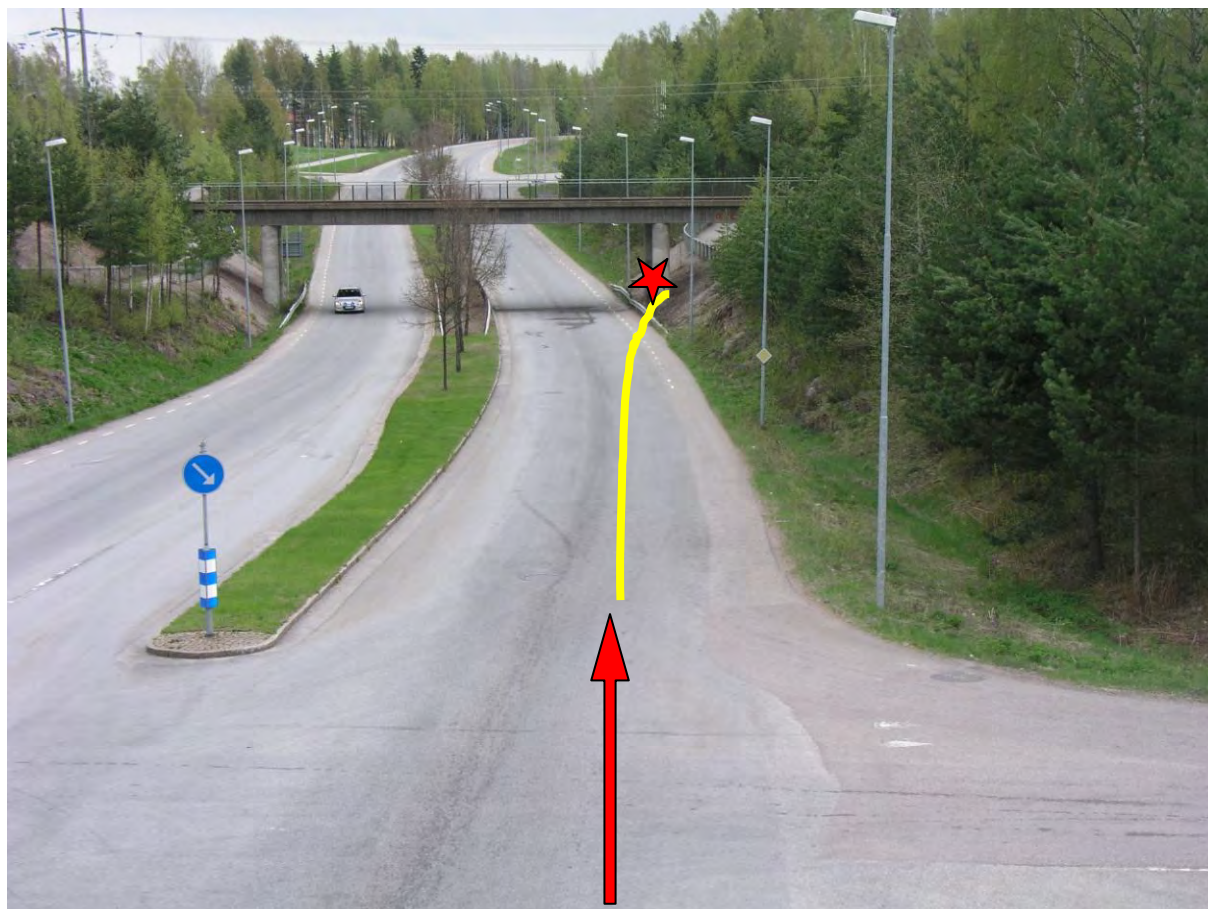
Bild 4: Röda pilen visar riktningen som personbilen kommit ifrån, gula linjen visar den väg personbilen åkt innan kollisionen. Röda stjärnan visar olycksplatsen.

Personbilen kör Västerled söderut på den vägsträcka som visas i bild 4. Föraren kör upp på räcket och sedan in i bropelaren på höger sida av vägen (se bild 5). Efter kollisionen med bropelaren slungas bilen runt och står mot färdriktningen i sitt slutliga läge (se bild 6). Bilen har träffat bropelaren med fronten, något mer på höger sida än mitten varför bilen är mer intryckt på höger sida.

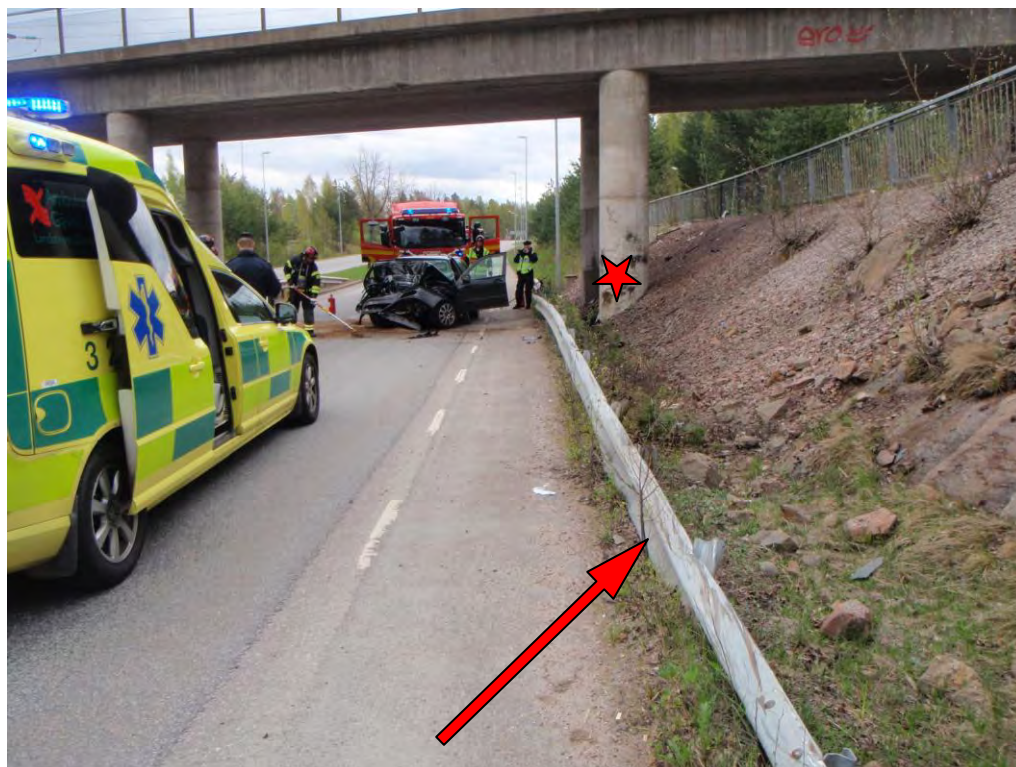
Av de skador som finns på bilens front samt vittnesuppgifter så bedöms hastigheten varit mycket högre än de tillåtna 50 km/h.

Bild 5: Röda pilen visar räcknet som fordonet kör upp på och röda stjärnan visar islaget i bropelaren.

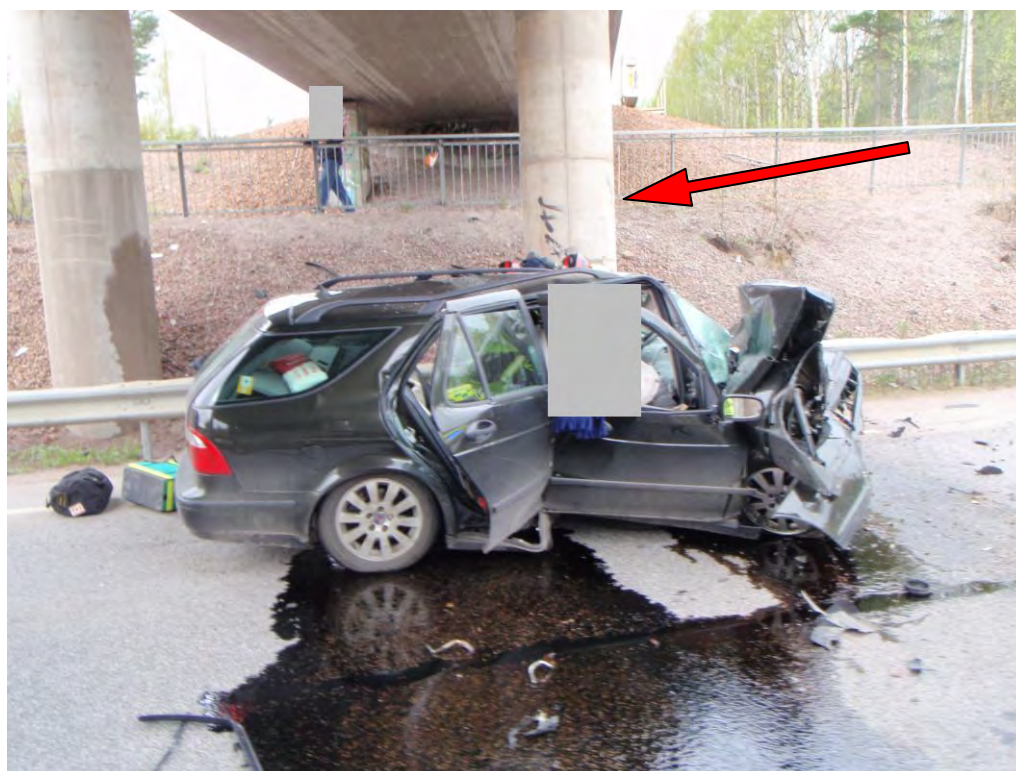
Bild 6: Visar bilens slutliga läge och röda pilen visar bropelaren den kolliderat med.

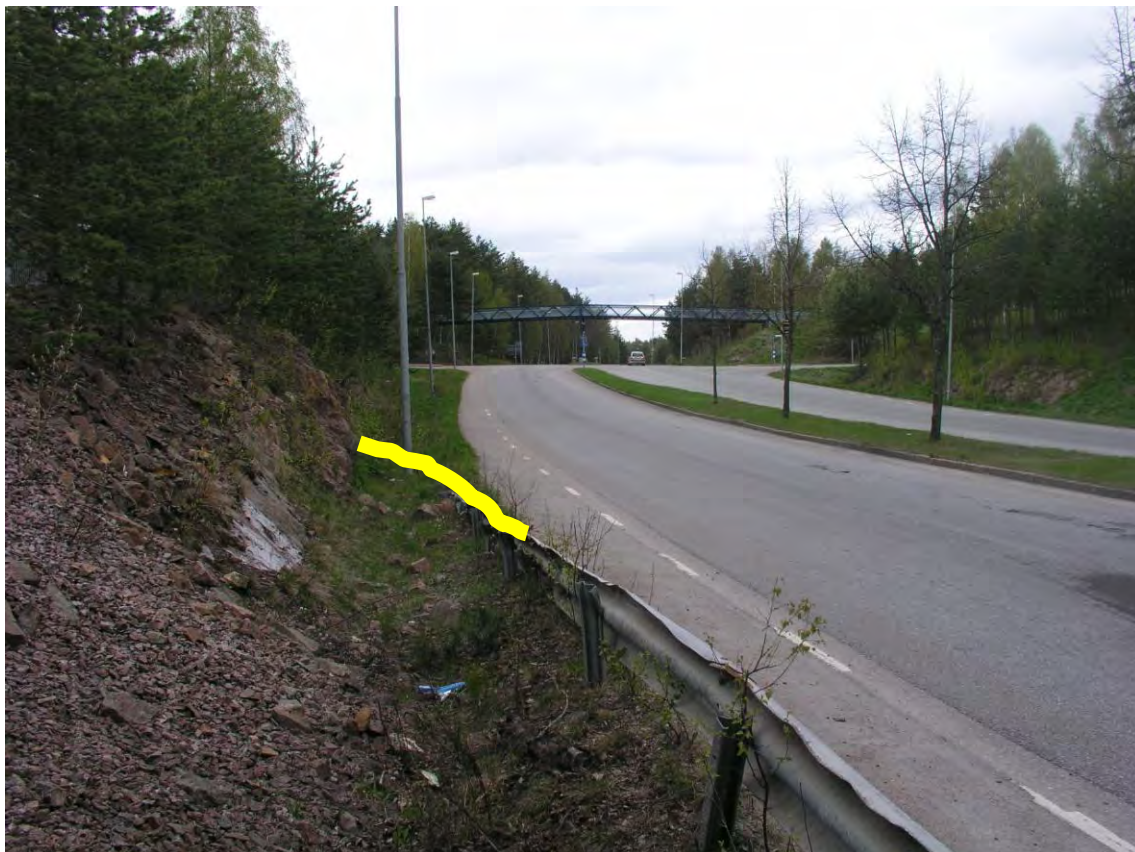
Bild 7: Visar förslag på annan utformning av räcket.

- Gästrike Räddningstjänst bör se över namnlistan på samtalsledare för avlastande samtal. Förfrågan till de som står med, om de fortfarande vill vara samtalsledare. Återkopplingsmöten med de som är samtalsledare bör ske med jämna mellanrum för att dela erfarenheter och utvecklas. Vid dessa möten bör även Curt Malmsten medverka.
- Den typ av vägräcke som bilen kört upp på bör Trafikverket och kommuner utforma annorlunda i framtiden. Detta för att ta bort möjligheten att köra upp på dem med vilja eller av olyckshändelse. Istället för att räcket står rakt i färdriktningen och går ned i marken så behåller man höjden och svänger ut räcket åt sidan (se bild 7).
