Undersökningsprotokoll

Olycksundersökning

ID Brandutredning
2012A00607

Trafikolycka med fastklämd och brand i motorrum.

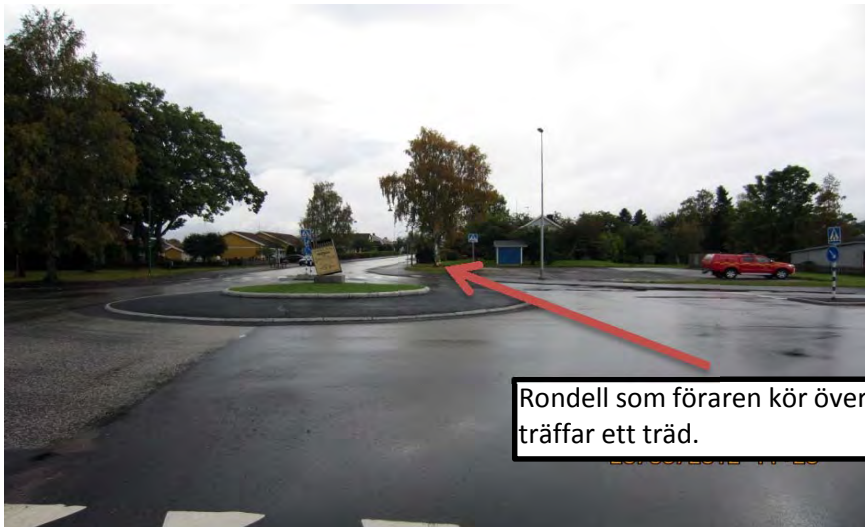
Id olycksundersökning
2012A00607
Olycksplats

Norra infarten till Tidaholm från Skövde (väg 874), där en rondell har ersatt en fyrvägskorsning under året. Rondellen är lätt upphöjd med stenpartier, asfalt och ett gräsparti i mitten.

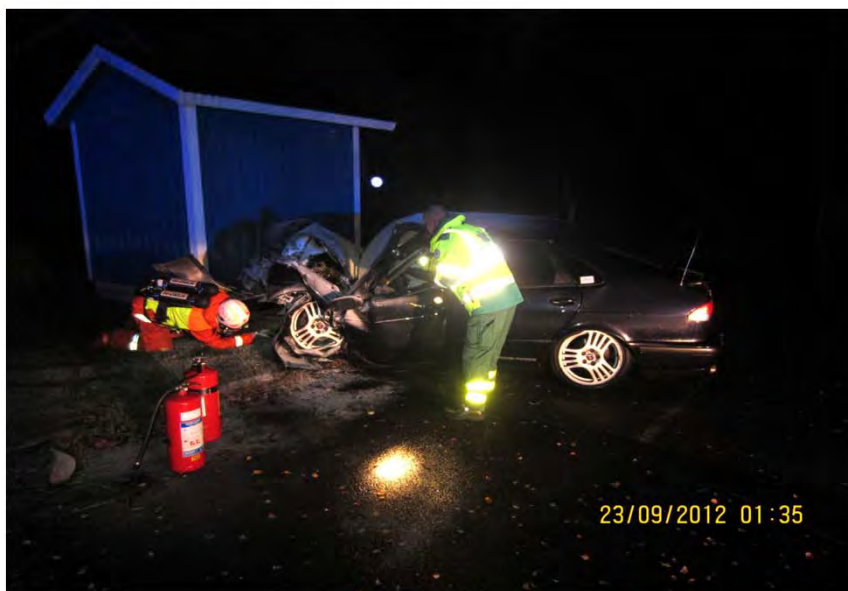
Vid ankomst

- Saab 9-3 kör i hög hastighet upp genom rondellen vid Egnahemsvägen/Ulvestorsgatan flyger ca 30m och krockar sedan med en björk som står ca. 50 meter från rondellen, bilen stannar ca. 15 meter från björken.
- Boende i närheten hör smällen och springer ut och ser att det ryker från bilen, hämtar en pulversläckare och slår ner elden och larmar sedan.
- Bilens skydds bur är demolerad.
- Den skadade klämd mellan säte och ratt (obältad), sitter även fast med benen.
- Den skadade är i början av insatsen ej kontaktbar men kvicknar till något under räddningsarbetet.
- Ambulans 2 53-9150 finns på stationen i Tidaholm.
- Helikoptern kan ej lyfta från Säve p.g.a. väder.
- Ytterligare 2 ambulanser larmas till platsen Falköping och Mölltorp.

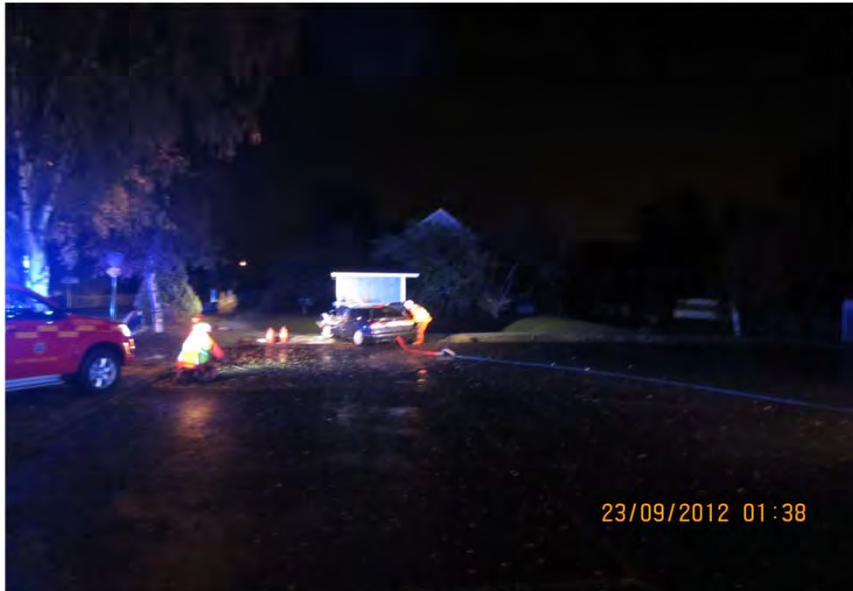
Innan förflyttning av fordonet

- Brand i fordonet initialt.
- Fordonets placering gör att bilen måste flyttas innan lossdragning kan påbörjas.
- Fastklämd person i fordonet.
- Får metoden lossdragning plats på den tillgängliga ytan/P-platsen.
- Den skadade viker sig över kardantunneln under räddningsarbetet det hade troligtvis påverkat en alternativ metod.

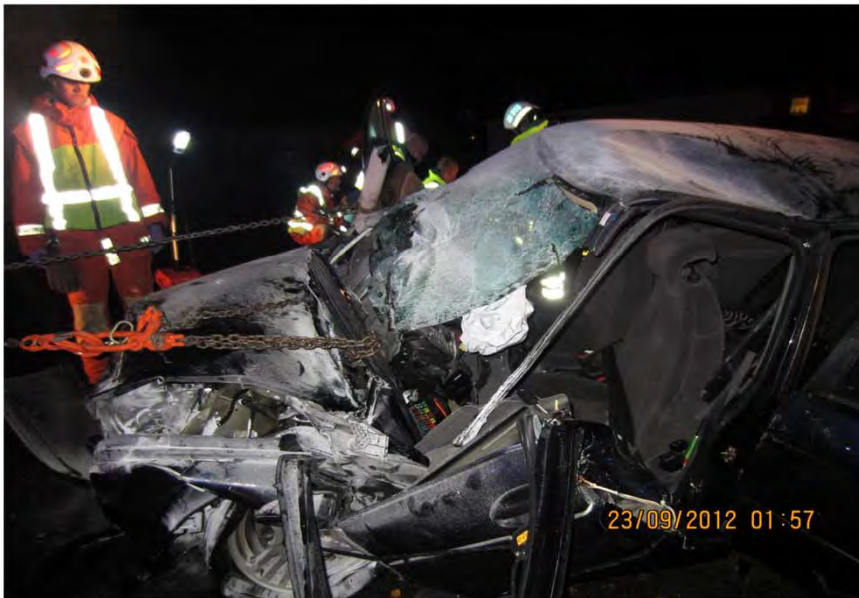
Efter drag

- Viktigt att noga tänka igenom förflyttningar av krockat fordon.
- Arbete med den skadade bör ej fördröja förflyttningen/lossdragningen.
- Vart skall fordonet flyttas, vem skall flytta och hur skall det flyttas.
- Bygg inte verktygsplats innan fordonet har flyttats.
- Koppla inga kättingar innan fordonet har flyttats.
- Var generös med belysning i mörker.
- Det som tar tid är förflyttning och uppkoppling.
- SL blir mer aktiv i insatsen med uppgiftsledning och på så vis blir insatsledningen lidande.
- Om ambulans finns på platsen så bör de vara inne i fordonet så RTJ ej tappar personal.
- Tiden för uttag och fixation kan kortas.

- Korta snabba övningar i och lägga ut kättingarna.
- Öva på och flytta bilar i olika situationer.
- Tydliga order/uppgiftsledning.
- IL avlastar som RL så tidigt så möjligt.
- Bra dokumentation erfarenhetsutbyte.
- Samövning med ambulans/förståelse för arbetsmetoden.
- Gemensam uppföljning.
