OLYCKSUTREDNINGSPROTOKOLL

Trafikolycka E4an norr om Gävle.

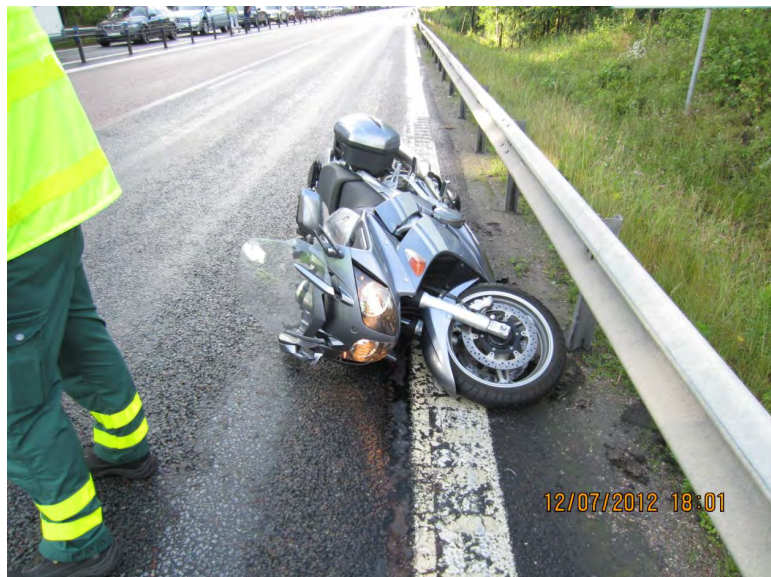
Bild: *Motorcykeln.*

Motorcykeln fick omfattande skador.

MC av märket Yamaha FJR 1300 med abs-bromsar årsmodell 2007.

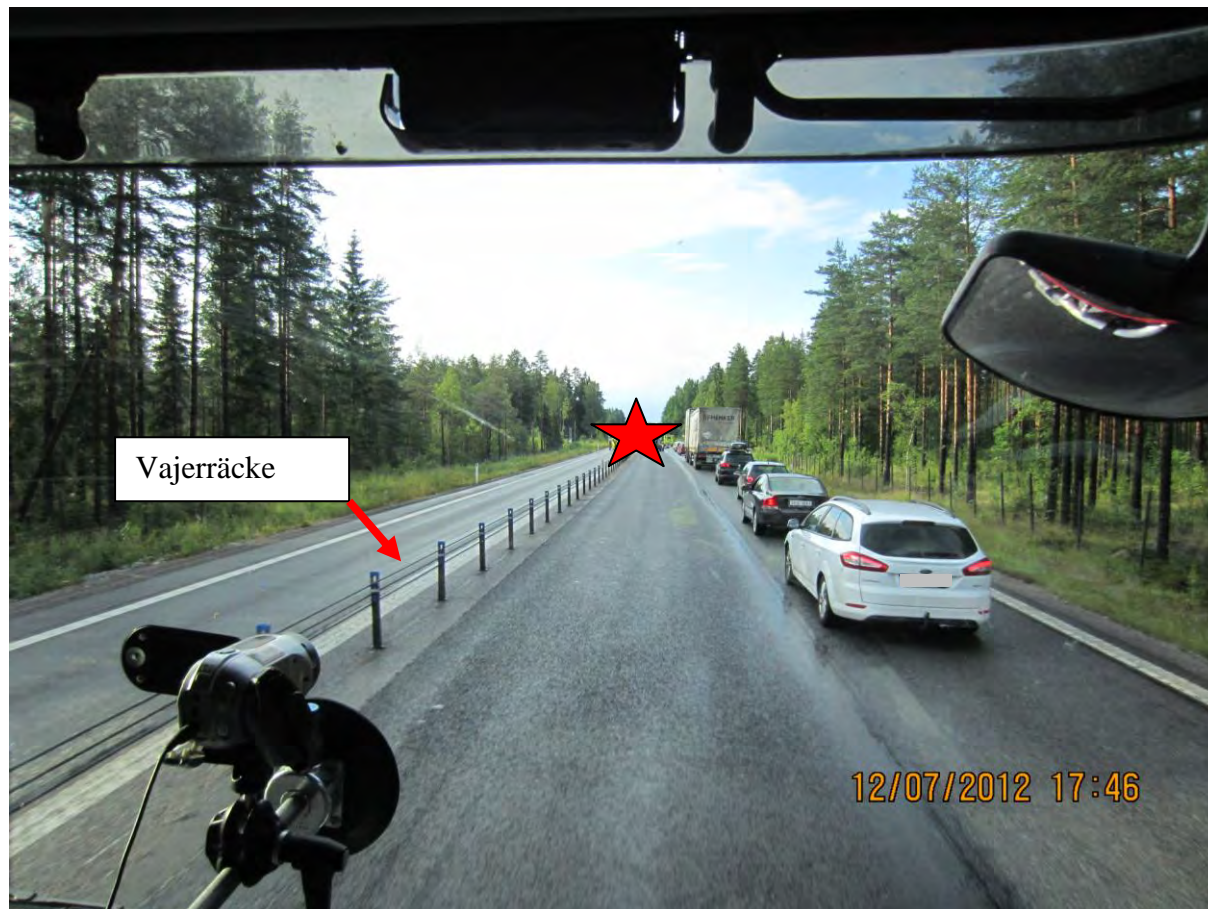
Bild 1: Den röda stjärnan anger olycksplatsen.

Vägens utformning är en så kallad 2 + 1 väg, där norr och södergående trafik avskiljs av ett vajerräcke (se bild 1). Olyckan skedde på en tvåfilig sträcka. Siktbarheten var goda vid olyckstillfället. Vägens beläggning är asfalt och det fanns inga hål eller ojämnheter i vägbanan. Vägbanan var våt på grund av tidigare regn. De vitmålade vägmarkeringarna saknades helt eller delvis i olycksområdet då nyasfaltering skett i det vänstra körfältet. Hastighetsbegränsningen på platsen var 110 km/h.

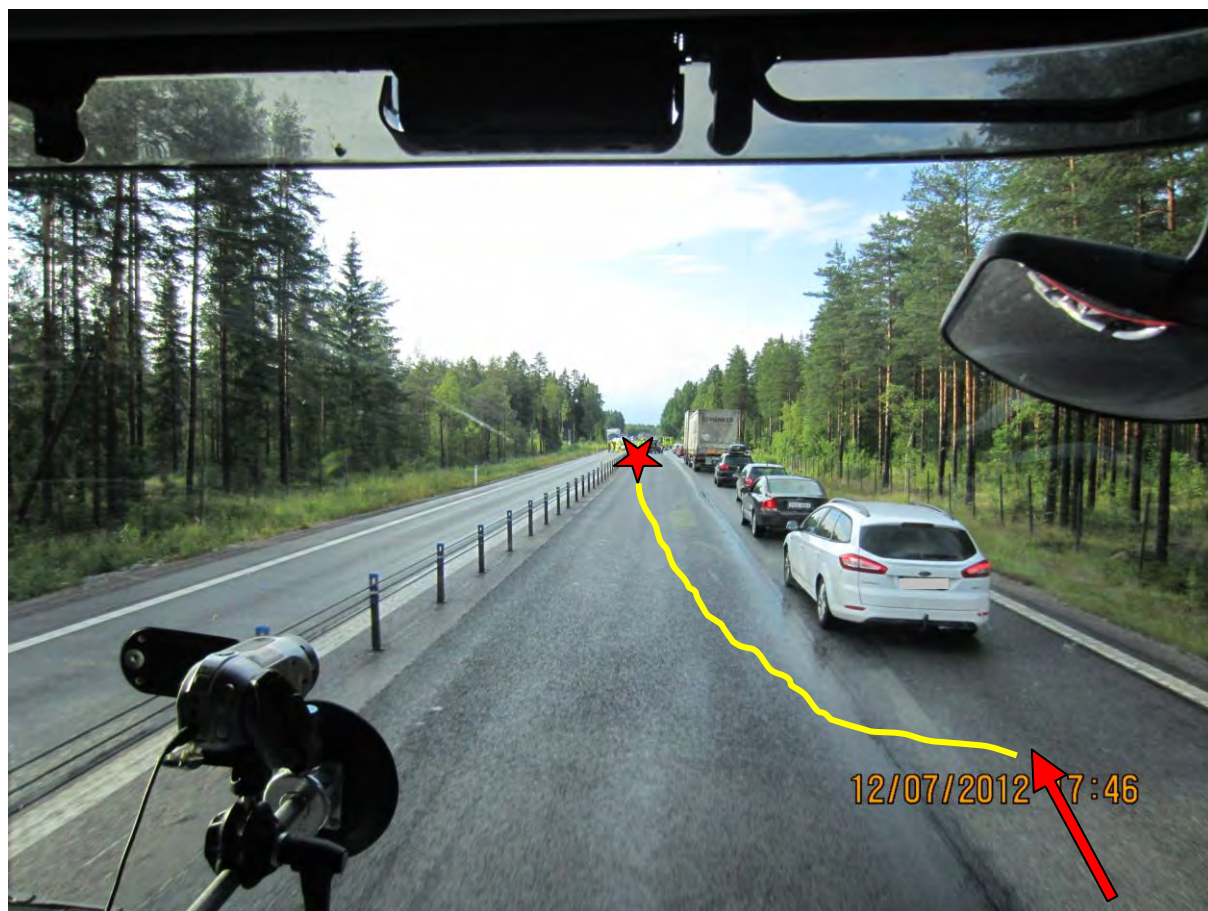
Den bakomliggande orsaken till den här olyckan är kraftig acceleration i kombination med halt ytskikt på nylagd asfalt.

Bild 2: Röda pilen visar riktningen som motorcykeln kommit ifrån, gula linjen visar den väg mc:n åkt innan den sladdar in i vajerräcket. Röda stjärnan visar olycksplatsen.

Motorcykeln kör E4:an norrut från Gävle. I vägavsnittet som syns i bild 2 påbörjar mc-föraren en omkörning och accelererar kraftigt. När han kommer upp på den nyasfalterade vägbanan i vänster körfält får han sladd på motorcykeln och kör omkull. Vid omkullkörningen kastas föraren av motorcykeln och far in i vajerräcket (se bild 3)

- Trafikverket bör utreda hur halt det blir på en nylagd yta och under hur lång tid det finns en halkrisk. För att minska riskerna för liknande händelser så kan reducerad hastighet på nyasfalterade sträckor vara att föredra.

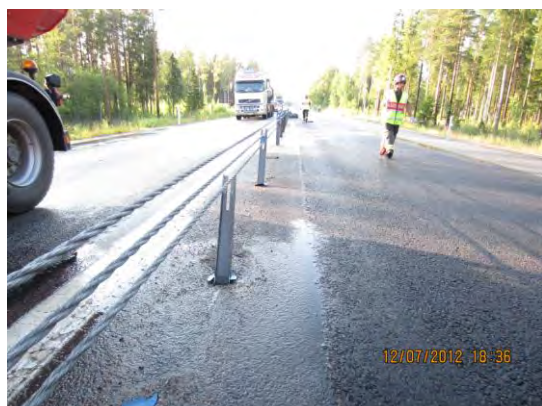
Den direkta orsaken till den här olyckan är att föraren tappar kontrollen över fordonet och far in i vajerräcket.

Bild 3: Visar den plats där mc-föraren åker in i vajerräcket.
