OLYCKSUTREDNINGSPROTOKOLL

Trafikolycka Gävlevägen.

Utredare Magnus Östlund	Myndighet Gästrikke Räddningstjänst	Telefon 026-179663
Medutredare	Myndighet/Organisation	Telefon
Olycksdatum 2012-04-04	Olycksplats Gävlevägen i Sandvikens kommun	Olyckstyp Trafikolycka
Utredningsdatum 2012-04-04	Bilagor Insatsrapport	
Insatsrapportnummer 2012A00521	Typ av utredning(utökad eller fördjupad) Fördjupad olycksutredning	Granskad av Per Ringqvist

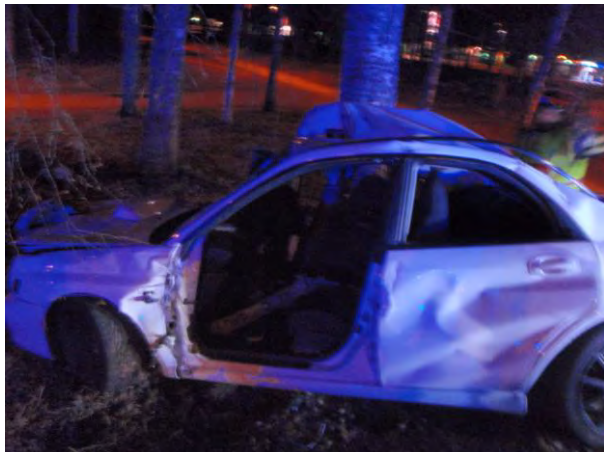
Bild: *Personbil.*

Subaru Impreza, importerad och högerstyrd.

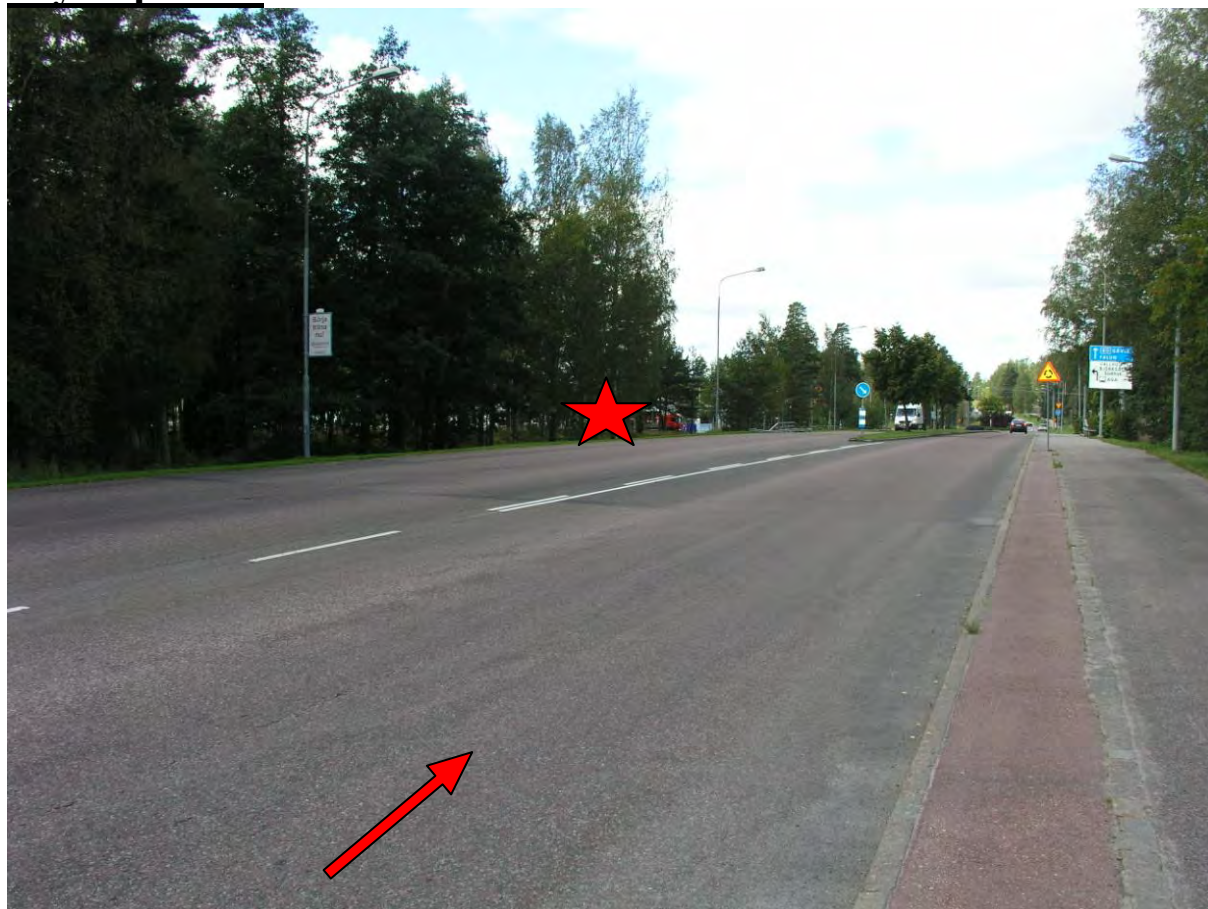
Bild 1: Den röda stjärnan anger olycksplatsen och röda pilen visar varifrån bilen kommit.

Olycksbilen har kört av vägen på vänster sida (se bild 1).

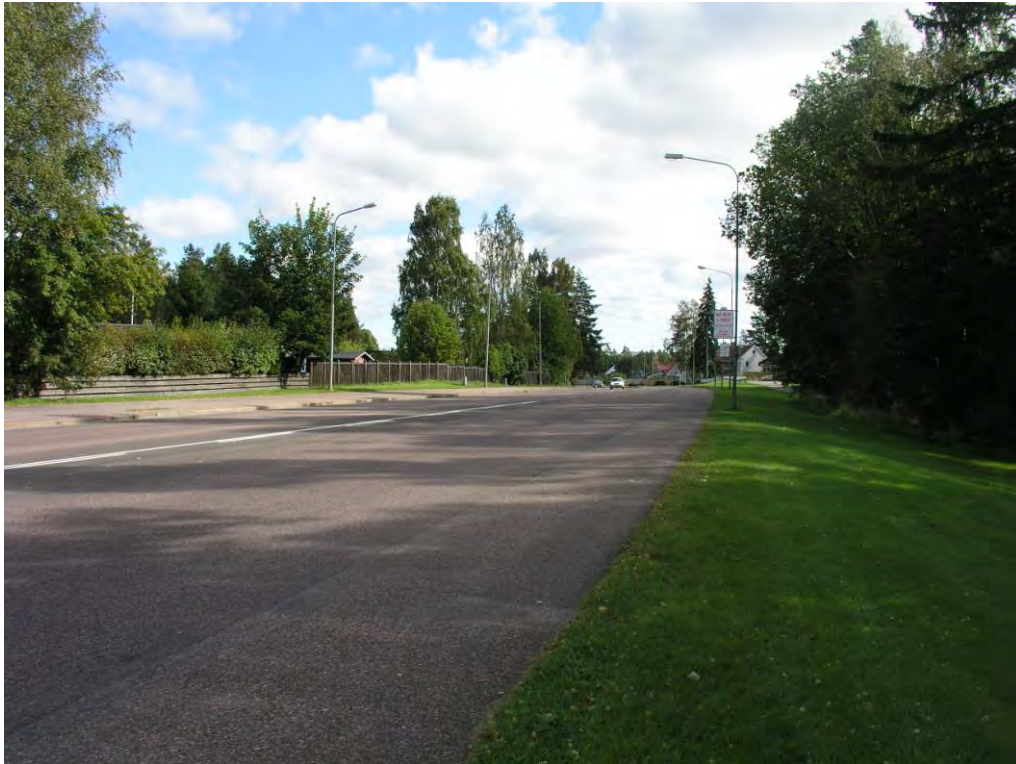
Vägens utformning om man kommer i olycksbilens färdriktning är att man passerar en svag högerkurva följt av en raksträcka (se bild 2). Skymning rådde vid olyckstillfället men siktmöjligheterna var goda då vägen är utrustad med belysning som fungerade. Vägens beläggning är asfalt och det fanns inga hål eller ojämnheter i vägbanan. Trädet som bilen kolliderat med står ca 10 meter ut från väggrenen (se bild 3). Hastighetsbegränsningen på platsen var 50 km/h

Bild 2: Vägen som bilen kommit, sett från Olycksplatsen.

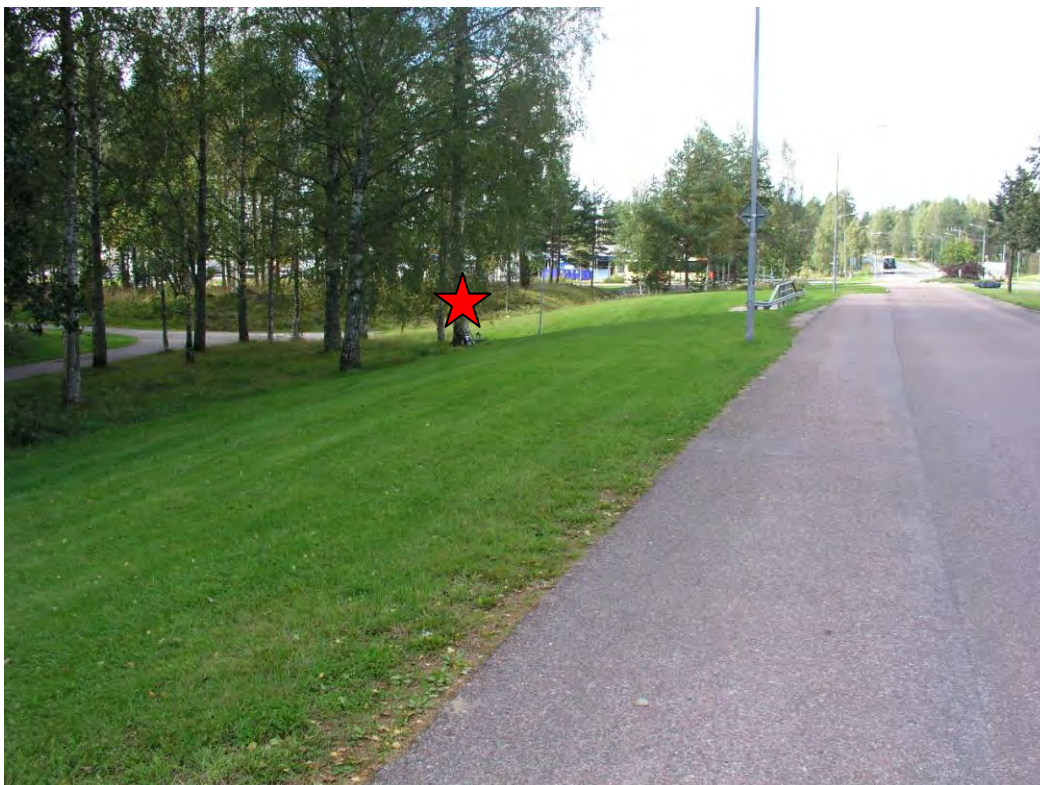
Bild 3: Röda stjärnan visar trädet som bilen kolliderar med.

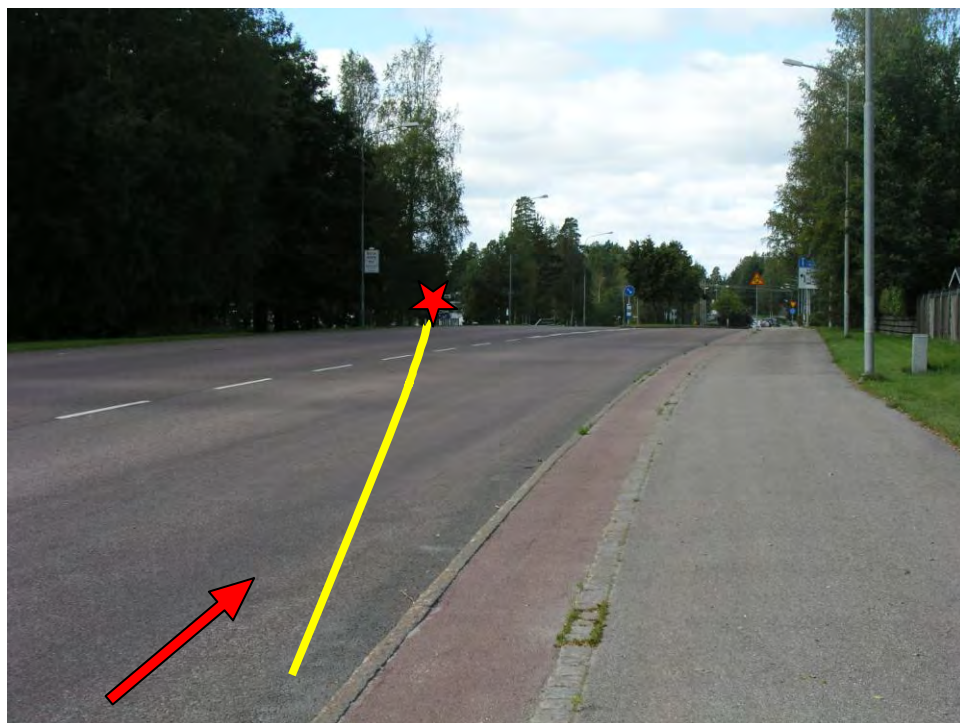
Bild 4: Röda pilen visar riktningen som personbilen kommit ifrån, gula linjen visar den väg personbilen åkt innan kollisionen. Röda stjärnan visar olycksplatsen.

Personbilen kör Gävlevägen västerut på den vägsträcka som visas i bild 4. Föraren får sladd på bilen och sladdar från höger körfält över vägen och ned för en grässlänt på vänster sida av vägen (se bild 4). Den totala sladdsträckan är ca 90 meter. Bilen sladdar så att han träffar trädet med höger sida (se bild 5). Då fordonet är högerstyrt så utsätts föraren för kraftigt våld mot huvudet vid kollisionen. Vittnesuppgifter till räddningstjänstens personal säger att bilen kört på fel sida av refuger och i mycket hög fart.

Av de skador som finns på bilen samt vittnesuppgifter som lämnas till räddningspersonalen på plats så bedöms hastigheten varit mycket högre än de tillåtna 50 km/h.

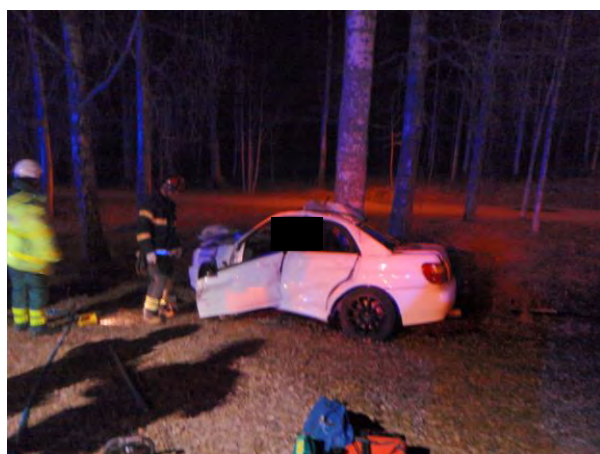
Bild 5: Visar bilens slutliga läge.
