Händelse: Trafikolycka singelolycka personbil
Larmnummer: 1873
Datum: 2012-10-24
Diarienummer: 121345

Händelse: Trafikolycka
Larmnummer: 1873
Datum: 2012-10-24
Plats: Länsväg 156 Ebbarp

Sammanfattning

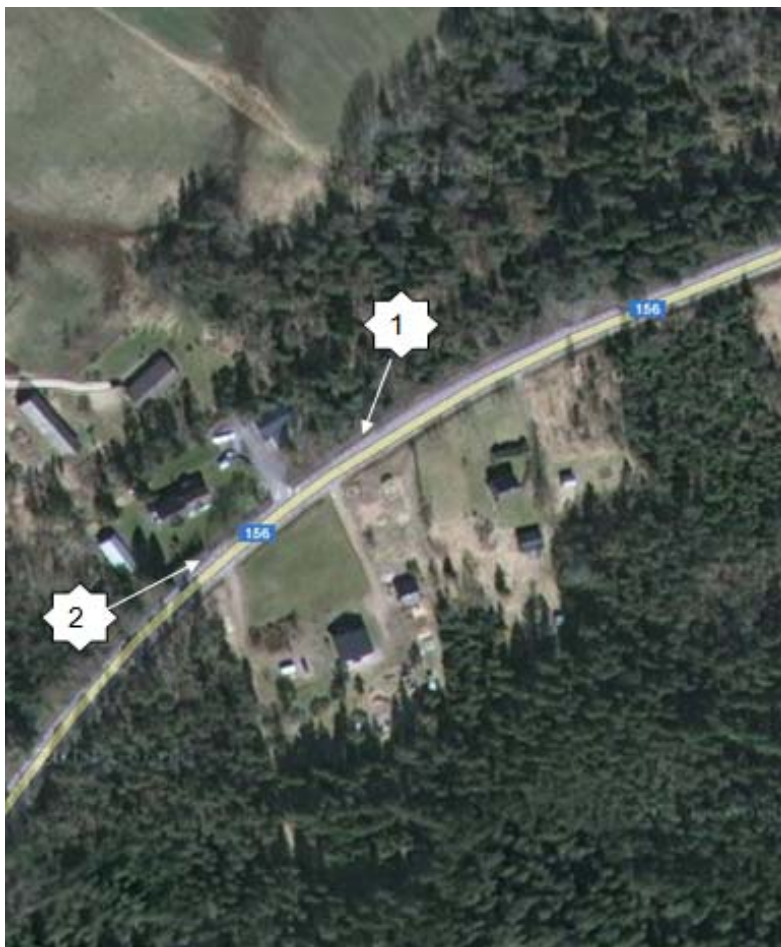
Foto 1: Händelseförlopp

1. Här syns spår ned i diket från olycksfordonet ca 80m från dess slutliga position.
2. Olycksfordonets slutliga position.

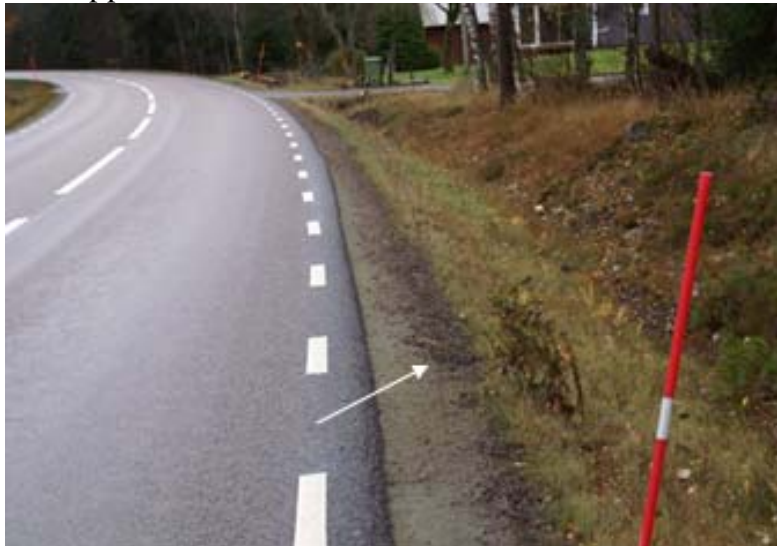
Foto 2: Händelseförlopp

Vid pilen ser man olycksfordonets spår ned i diket

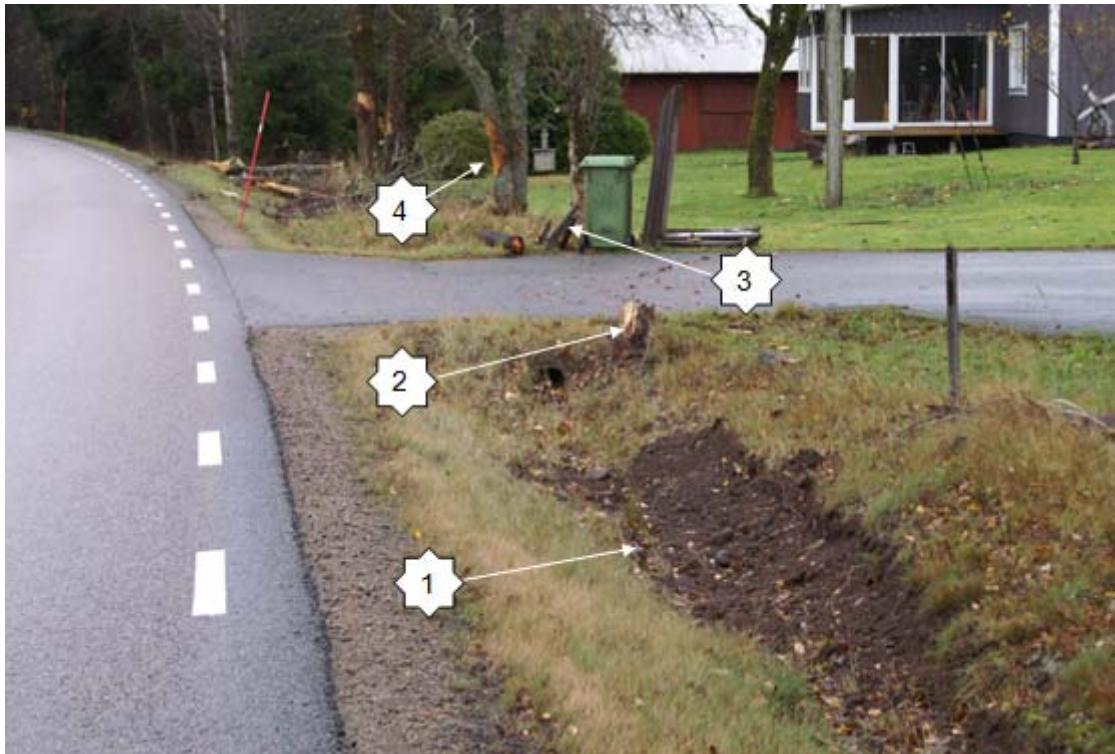
Foto 3: Händelseförlopp

1. Islagspunkt i diket från olycksfordonet.
2. Telefonstolpe som olycksbilen kört av.
3. Väderskydd till soptunna som olycksfordonet slagit sönder.
4. Två träd som olycksbilen skalat av barken på.

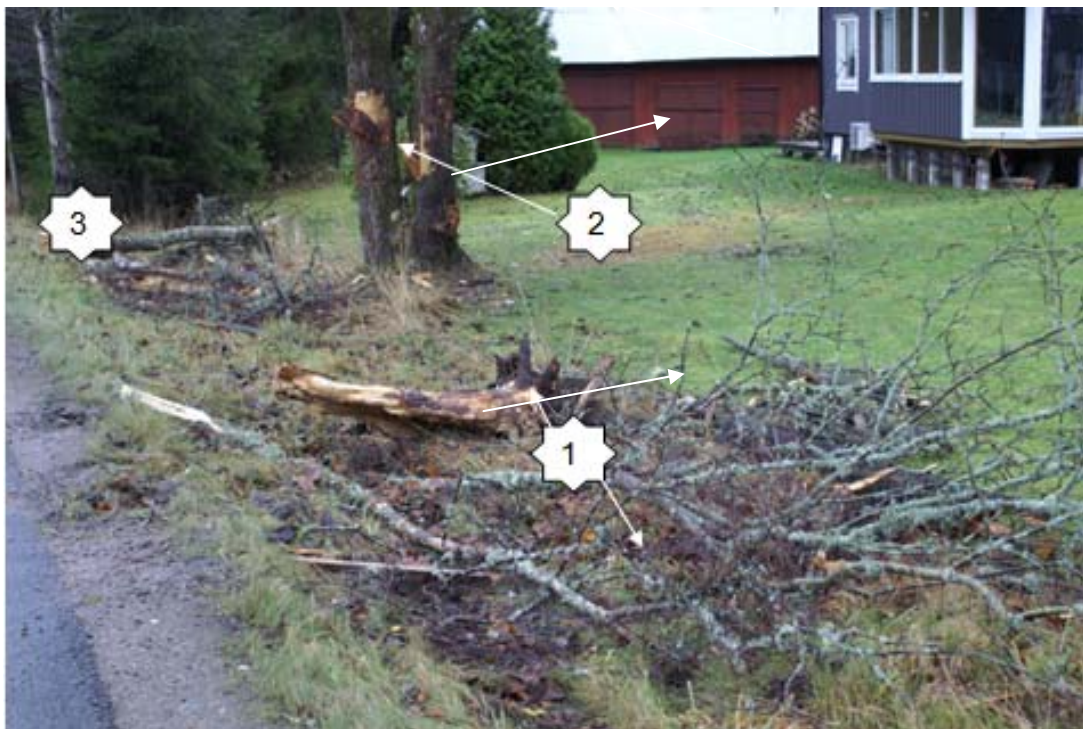
Foto 4: Händelseförlopp

- Hög hastighet
- Olycksfordonet har utsatts för kraftigt krockvåld.

1. Två alternativt en björk som olycksfordonet klippt av.
2. Ytterligare två träd som olycksfordonet skalat av barken på.
3. Olycksfordonets slutliga placering. Fordonet är vänd mot ursprungliga körriktningen, motorn ligger på gräsmattan frånskild från övriga fordonet, fordonet är bågformat och för övrigt svårt demolerat.

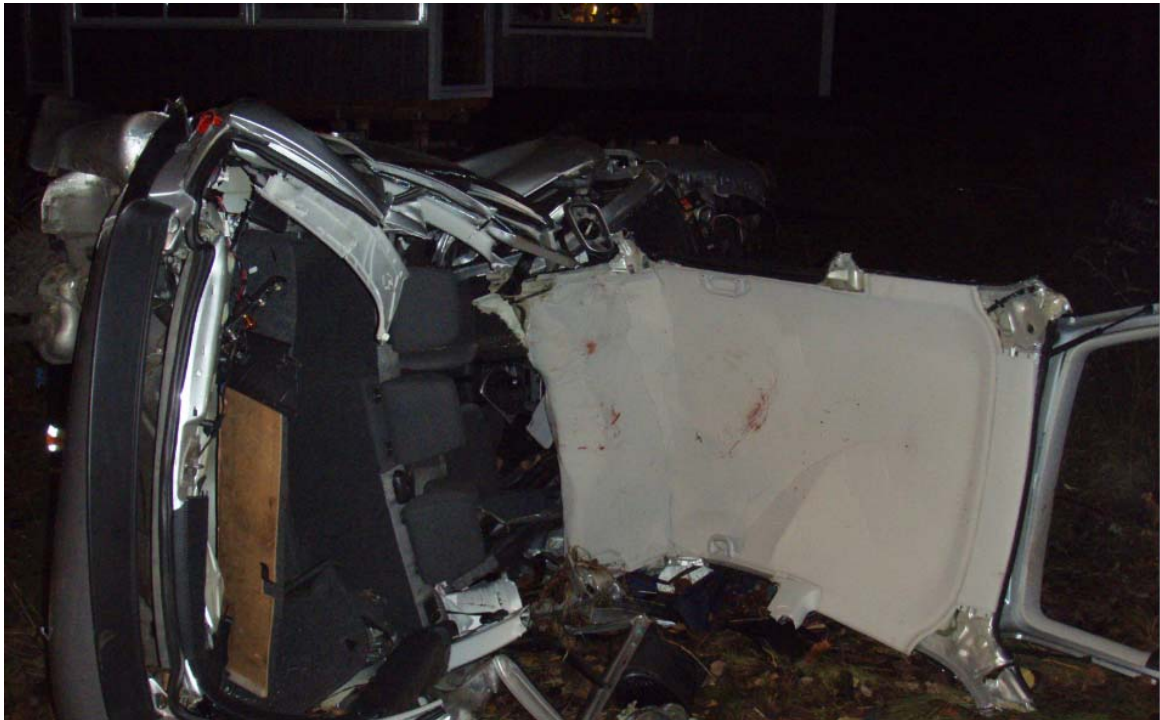
Foto 6: Klippmetod

Vid den här olyckan klipptes B och C-stolpar på både förar och passagerarsidorna på olycksbilen. Därefter viktes bilens tak framåt över motorhuven (se foto nr 6 i bilaga 1). Styrkeledaren uppger att den valda klippmetoden skapade ett bra arbetsutrymme för losstagning av patienten. Enligt tiderna i insatsrapporten så går det ca 6 minuter från det att beslut om klippning tas till dess att patienten är ute ur bilen och HLR påbörjas. Klippning och arbetet med att få ut patienten från olycksbilen har situationsanpassats och enligt analysgruppen har räddningstjänstens personal utfört arbetet väldigt snabbt.

Bilden visar hur klippningen av C och B-stolpe utförts på båda sidor av bilen och hur taket har vikts framåt över motorhuven.

Enligt SÄRF:s "skolbok" när det gäller hantering/klippning av bil som ligger på sida så bör det alltid först övervägas om det på ett säkert sätt går att vända tillbaks bilen till att stå hjulen. I det här fallet där motorn är frånskild från övriga bilen så bör det enligt analysgruppen gå att vända tillbaks och säkra bilen med handkraft.

Vidare i SÄRF:s skolboksexempel när bil ligger på sida så klipper man A-B-C-stolpar på den sida som är uppåt, framrutan sågas och därefter viks taket nedåt mot marken. Nu har RIB-stationen i Svenljunga tagit fram ytterligare en fungerande metod.

Förbättringsförslag: Det bör läggas in övning med "bil på sida" för alla nivå 1 stationer i förbundet för att öva metodval.

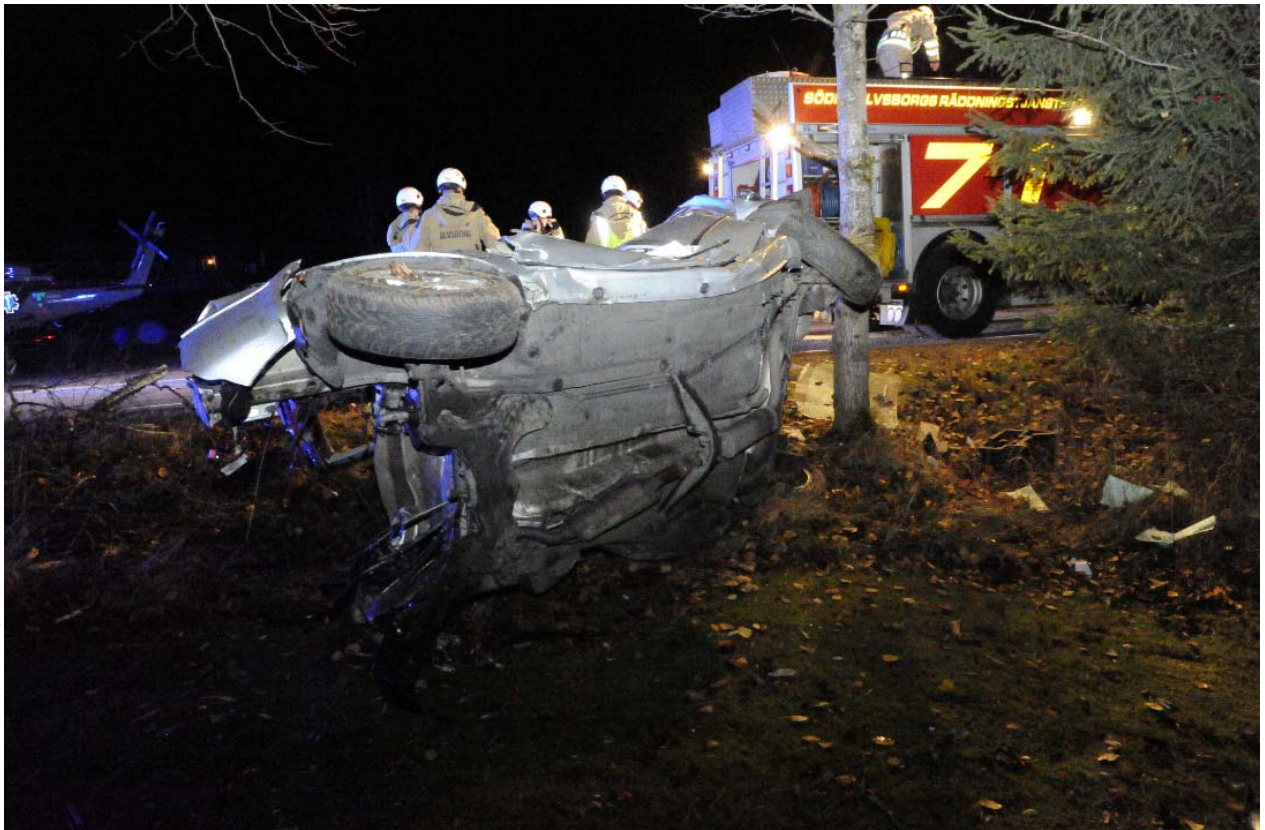
Foto 7:

Landningsplatsen för helikoptern var placerad på en öppen gräsyta på andra sidan Lv156 och avståndet till olycksfordonet var ca 20 meter. När helikoptern landade blåste det enligt insatsledaren "orkan" på skadeplatsen. Lösa delar och utrustning blåste runt på skadeplatsen och även ljudnivån från helikoptern upplevde insatsledaren som väldigt störande.

- [REDACTED]
- Föraren hade bälte
- Bilen hade sommardäck med godkänd status (se bild 7 i bilaga 1).

Visar ambulanshelikopterns landningsplats och hur bilen har blivit bågformad av det krockvåld den utsatts för.

Analys och förbättringsförslag: Landningsplats för ambulanshelikoptern bör om möjligt väljas minst 50-75m från olycksplatsen.

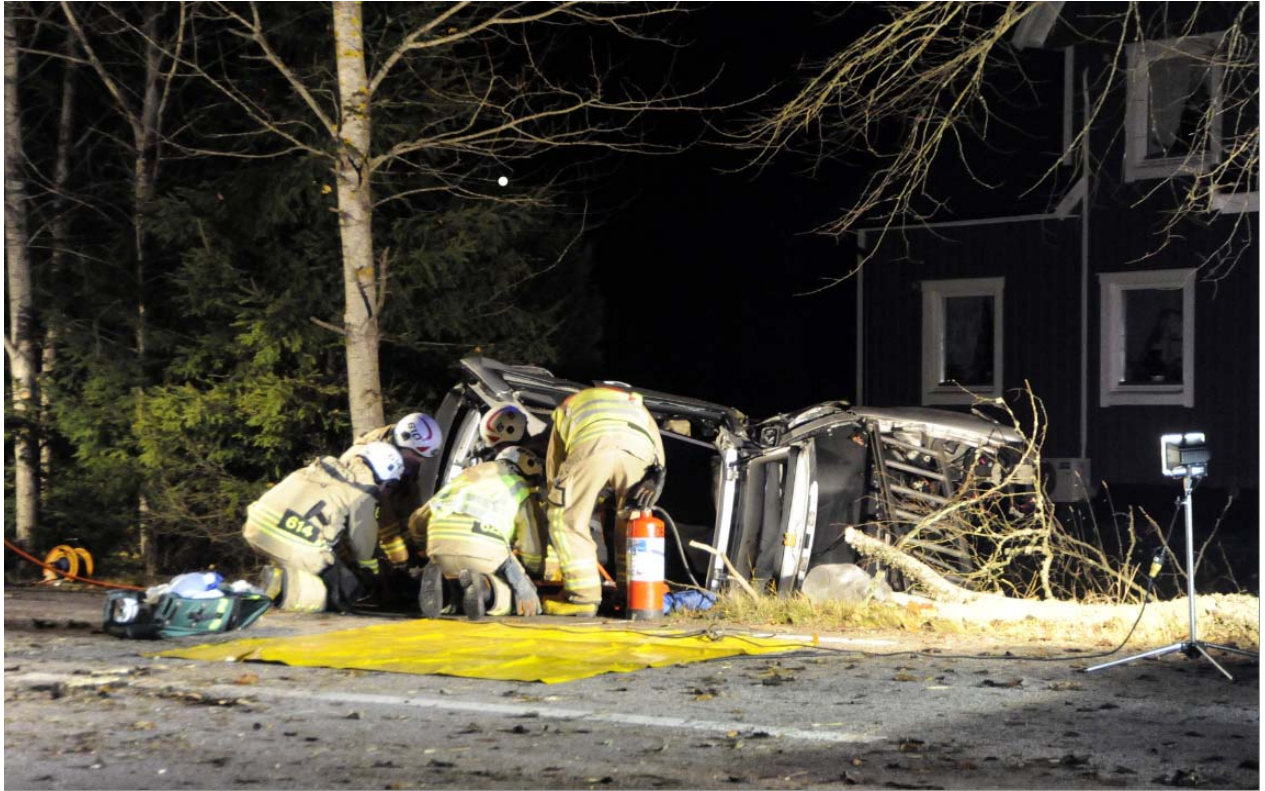
Bild nr 8.

Visar räddningstjänstpersonalens pågående HLR-arbete på patienten. Även hur räddningstjänsten har ljussatt arbetet på olycksplatsen och säkrat mot brand går att utläsa från bilden.
