Händelse: Trafikolycka Lv 154 Sexdrega
Larmnummer: 572
Datum: 2012-03-31
Diarienummer: 1211128

Händelse: Trafikolycka
Larmnummer: 572
Datum: 2012-03-31
Plats: Lv 154 mellan Sexdrega och Rv 27

En fyrtiosjuårig man omkommer vid en singelolycka på länsväg 154 efter att hans fordon som är en personbil/lätt lastbil hamnat utanför vägbanan och voltat.

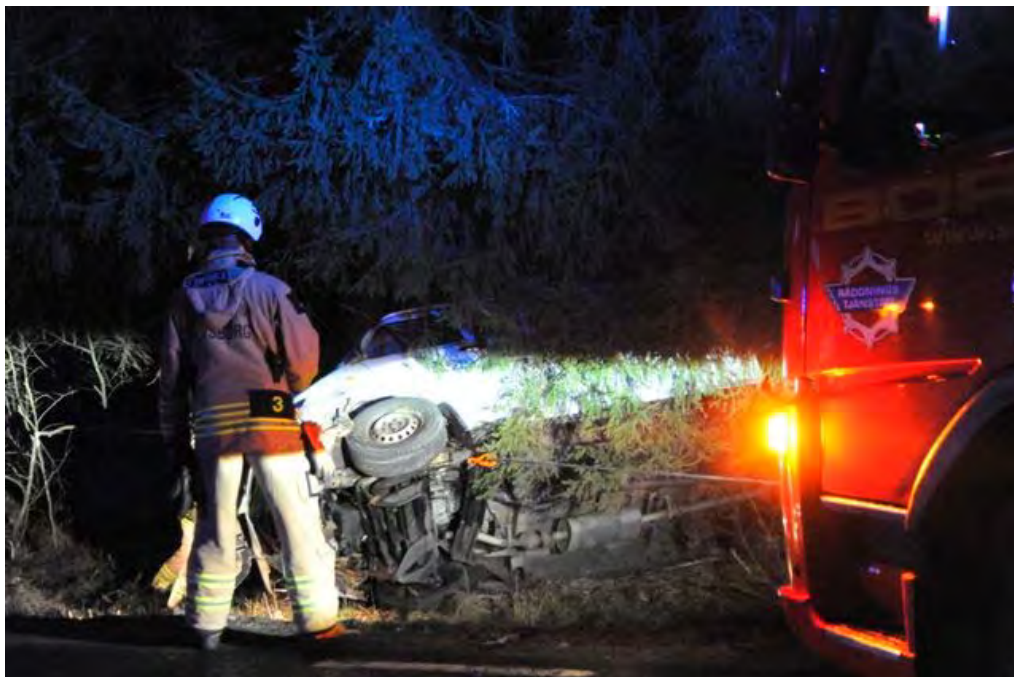
Bild

Vinschning och losstagning: Här väljer brandmännen som kör bil 107 att koppla draget i en tvärbalk strax under vänster framhjul (se bild första sida). Olycksbilen säkras under draget med handkraft från brandpersonal. Enligt brandmännen som utför arbetsuppgiften går lyftet bra och olycksbilen ställs upp på alla 4 hjulen.

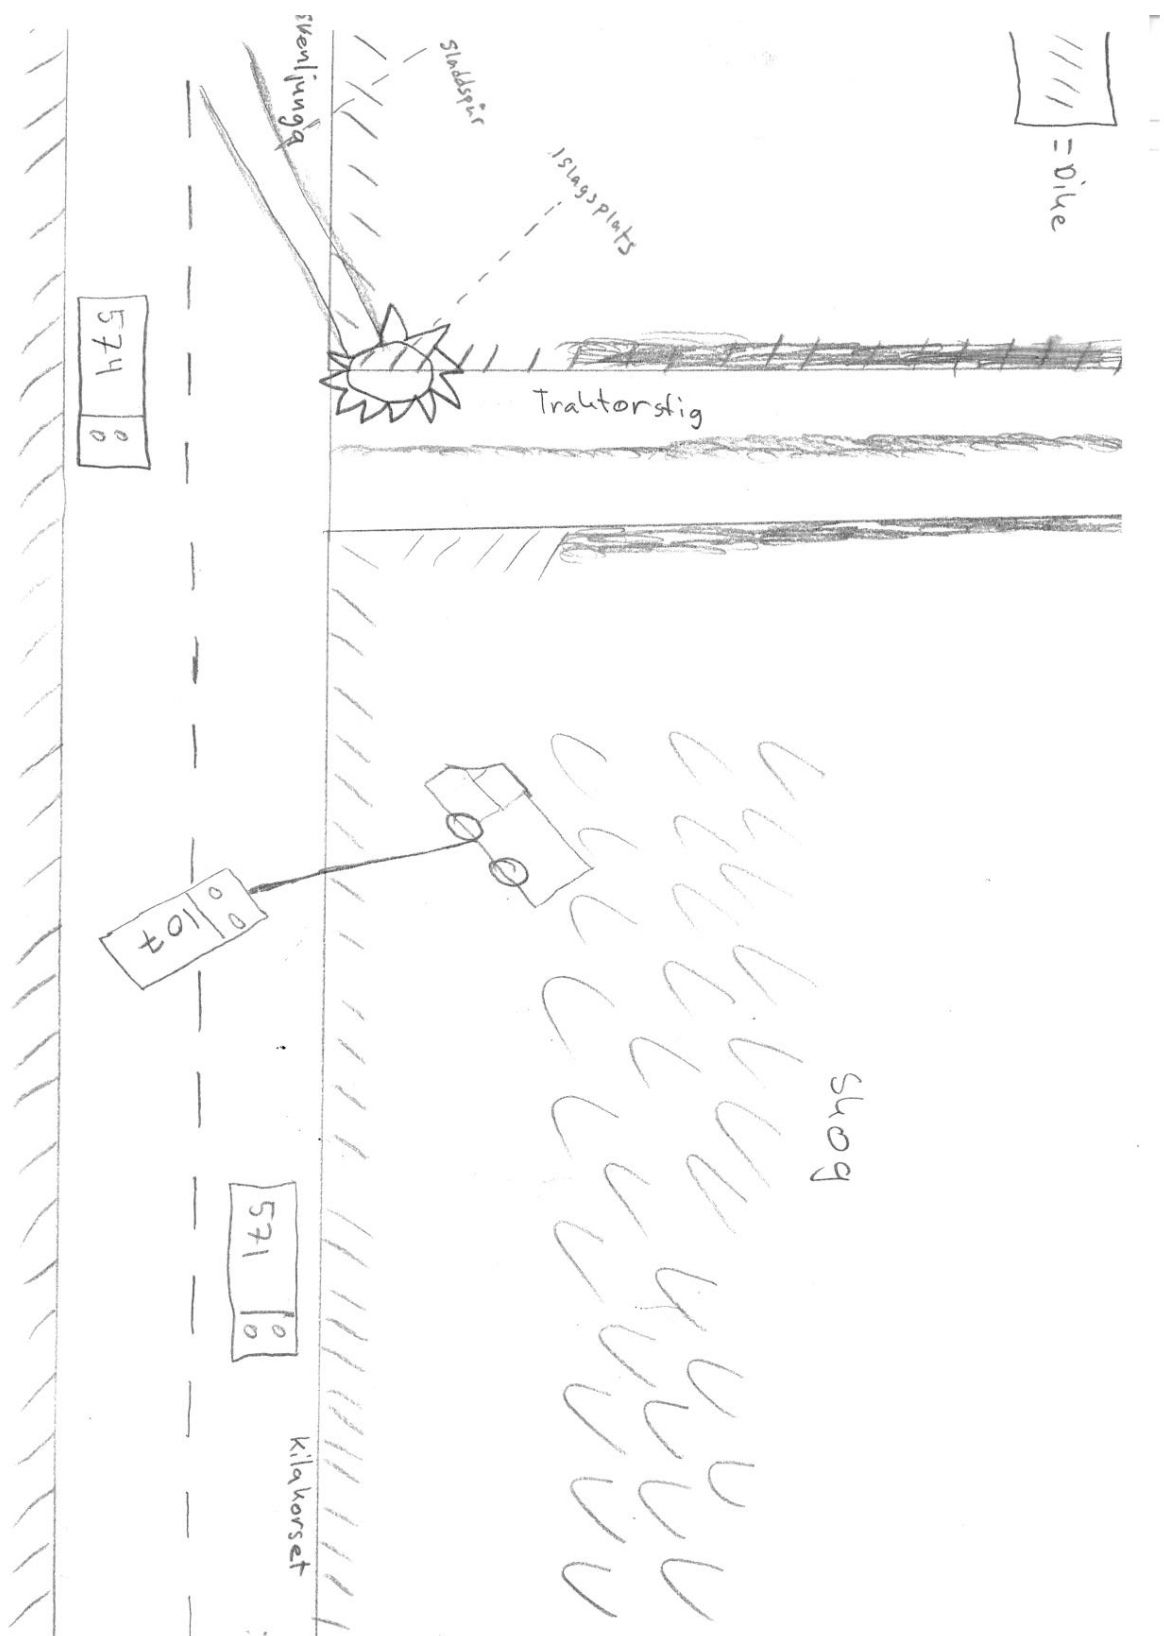
Skiss som gjorts av brandmännen i bil 107.

Enligt räddningstjänstens personal råder det mycket halt väglag på olycksplatsen. En av de intervjuade brandmännen uppger att det fanns sladdspår från olycksfordonet på vägbanan (se bilaga: skiss). Den person som larmar SOS om olyckan uppger för polis och räddningstjänst att han strax innan olycksplatsen i hög hastighet blivit omkörd av föraren till olycksbilen.

Fordonsplacering: Vid framkomst till olyckan väljer styrkeledaren fordonsuppställningen att gå förbi olyckan med bil 571 och placera fordonet så att den spärrar den ena körbanan mot ankommande trafik från Rv27. Bil 574 stannar innan olycksplatsen och ställer sig tvärs över båda körbanorna och säkrar mot trafik från Svenljunga. Personalen i bil 574 ställer även ut varningsskyltar åt Svenljunga hållet. Bil 107 anländer nästan samtidigt och då skapar bil 571 utrymme för vinschning med bil 107 genom att bil 571 flyttas fram i riktning mot Rv 27 (se skissen i bilagan).

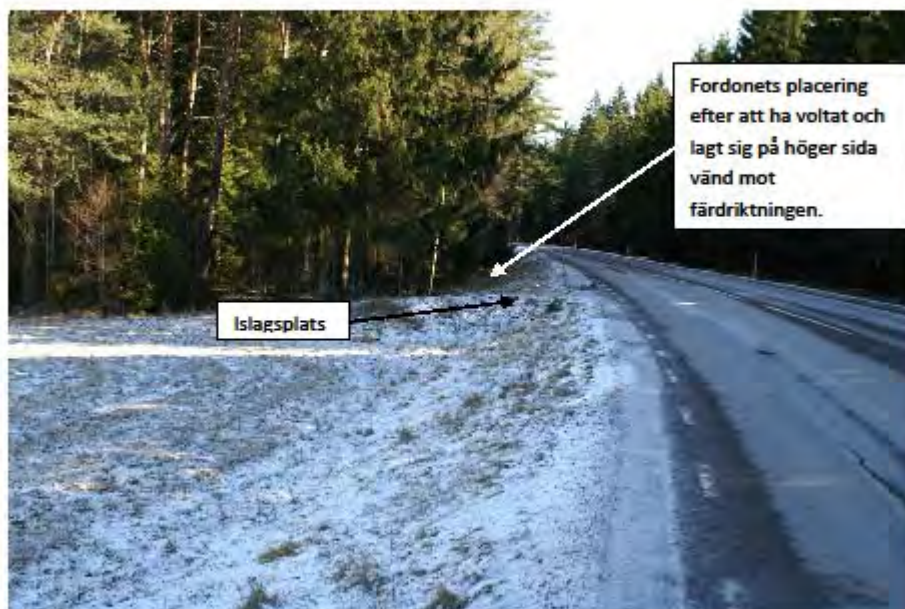
Bild 1

En ensam manlig förare färdas i en personbil/lätt lastbil av märket Mercedes –Benz 316 CDI, årsmodell 2001 i riktning norrut på länsväg 154. När föraren passerat Sexdrega och har ca. en kilometer kvar till Rv 27 hamnar fordonet av okänd anledning utanför vägbanan. Fordonet träffar med fronten en traktoravfart och voltar och blir därefter liggande på sidan vänd mot den ursprungliga färdriktningen (se bilaga: skiss och foto nr 1).

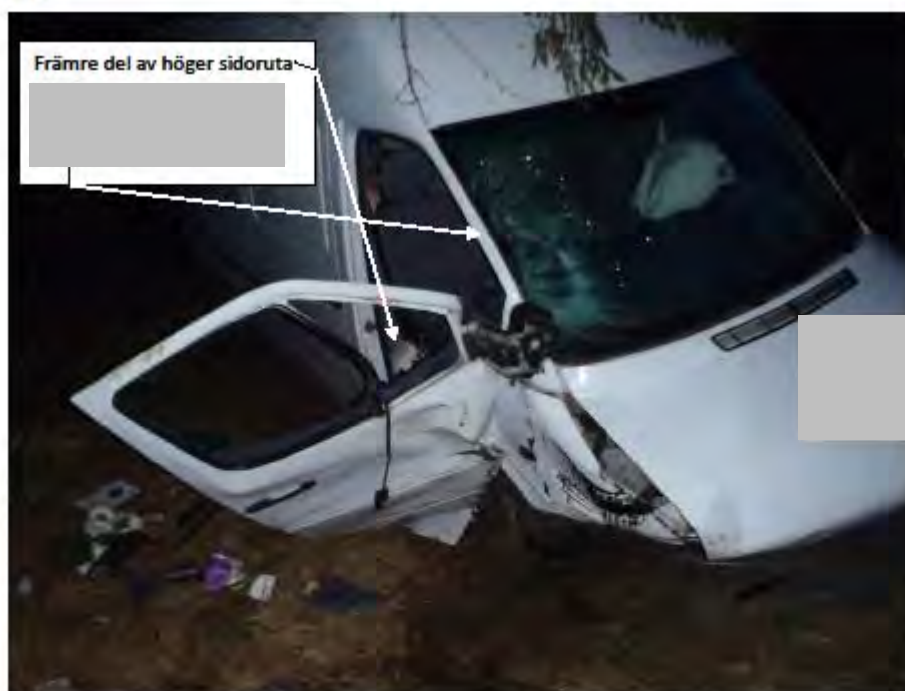
Bild 2

(se bilaga: foto nr 2).

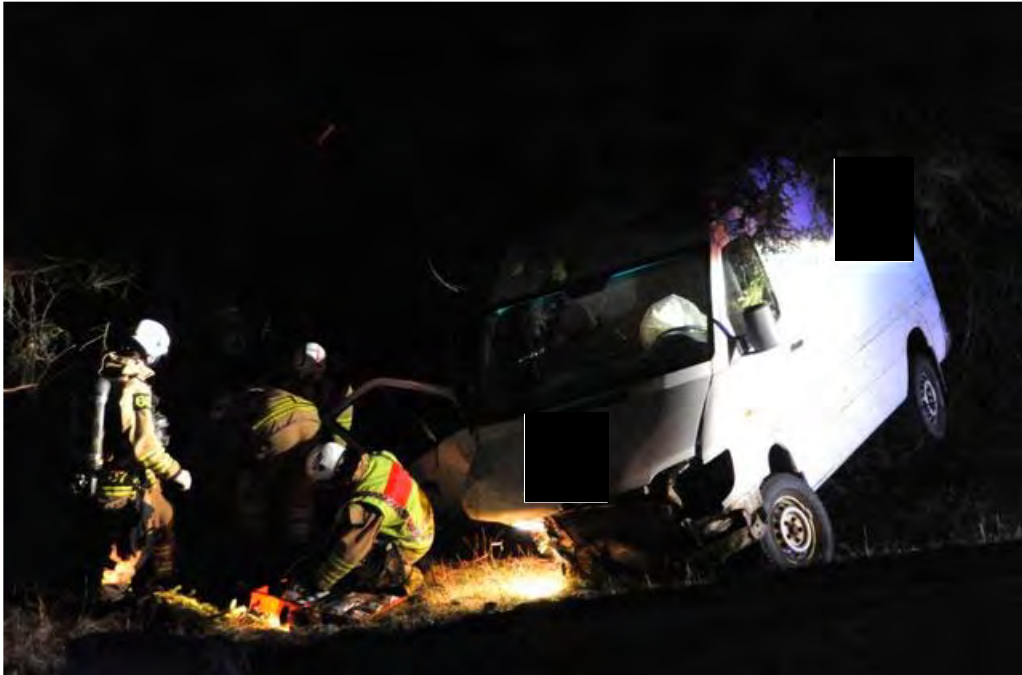
Ca. kl 05:33 Patienten är loss och uttagen ur olycksbilen. Räddningstjänsten påbörjar HLR (se bilaga: foto nr 3). Enligt brandmannen som utför HLR har patienten ingen egen puls eller andning. [REDACTED]

Den fastklämda föraren har under hela draget en brandman hos sig som stabiliserar nacke och kropp. När den fastklämda föraren är loss [REDACTED] dörren bryts upp med handkraft. Därefter tas föraren ut ur bilen och HLR påbörjas (se bilaga: foto nr 3).

Bild 3: Pågående hjärt och lungräddning.
