## OLYCKSUTREDNINGSPROTOKOLL

### Trafik/ Drunkningsolycka Sundskanalen i centrala Hudiksvall

<b>Utredare</b> Per-Erik Nilsson	<b>Myndighet</b> Norrhälsinge rädningstjänst	<b>Telefon</b> 070/2755919
<b>Medutredare</b> Per-Anders Ekvall	<b>Myndighet/Organisation</b> Norrhälsinge rädningstjänst	<b>Telefon</b> 070/6908954
<b>Olycksdatum</b> 2012-01-28	<b>Olycksplats</b> Sunds kanalen centrala Hudiksvall	<b>Olyckstyp</b> Trafikolycka/ Drunkning
<b>Utredningsdatum</b> 2012-04-04	<b>Bilagor</b>	
<b>Insatsrapportnummer</b> 201200062	<b>Typ av utredning(utökad eller fördjupad)</b> Utökad olycksundersökning	<b>Granskad av</b> Lennart Juhlin

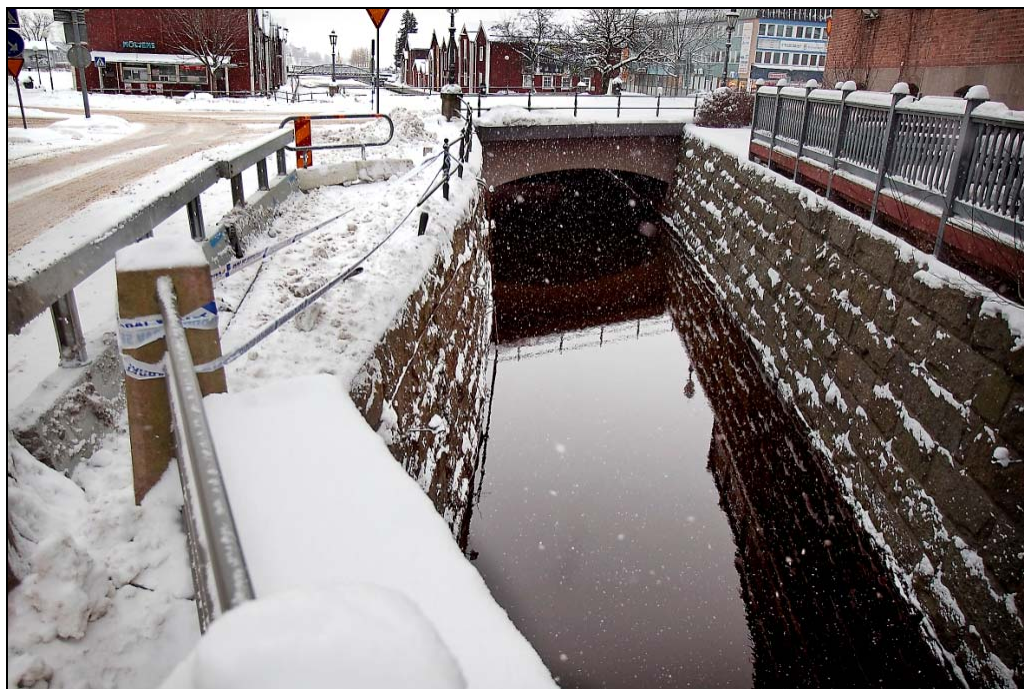
#### Översiktsbild

Olycksplatsen är i centrala Hudiksvall, i korsningen Hamngatan- Stationsgatan, där även Sundskanalen går under nämnda gator. Bilen påträffades upp och nedvänd i kanalen som på olycksplatsen är ca 4 m bred och avståndet ned till vatten yta ifrån vägbana är ca 3 m . Kanalen är stensatt. Räcket som omgärdar kanalen är gjort av 50 mm rund järn ( ”blötjärn”) och stolpar av troligtvis gjutjärn.

Person bil under vatten och räcket till bron sönderkört

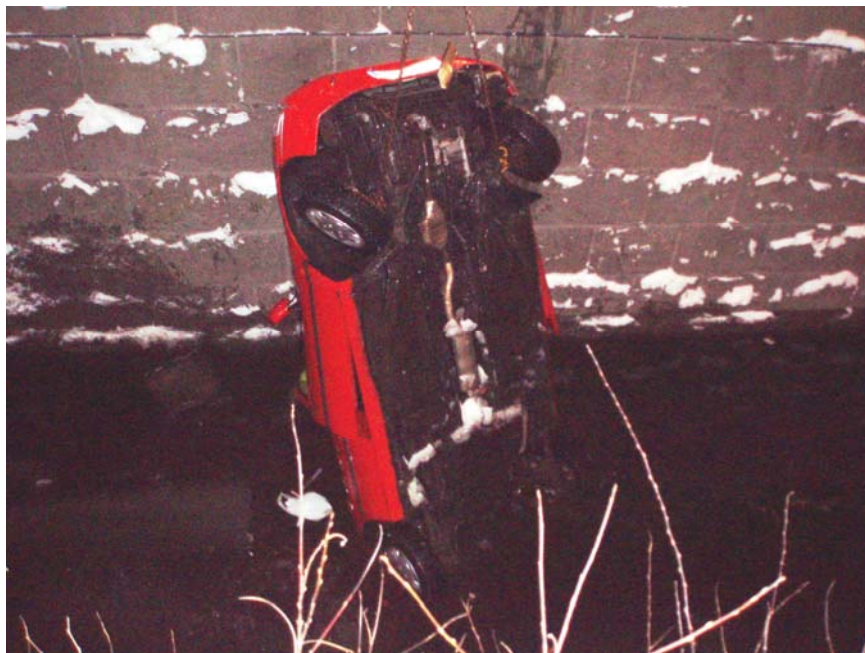
Troligtvis oljeläckage olja från bilen, men inget synligt vid bärgning av bil.

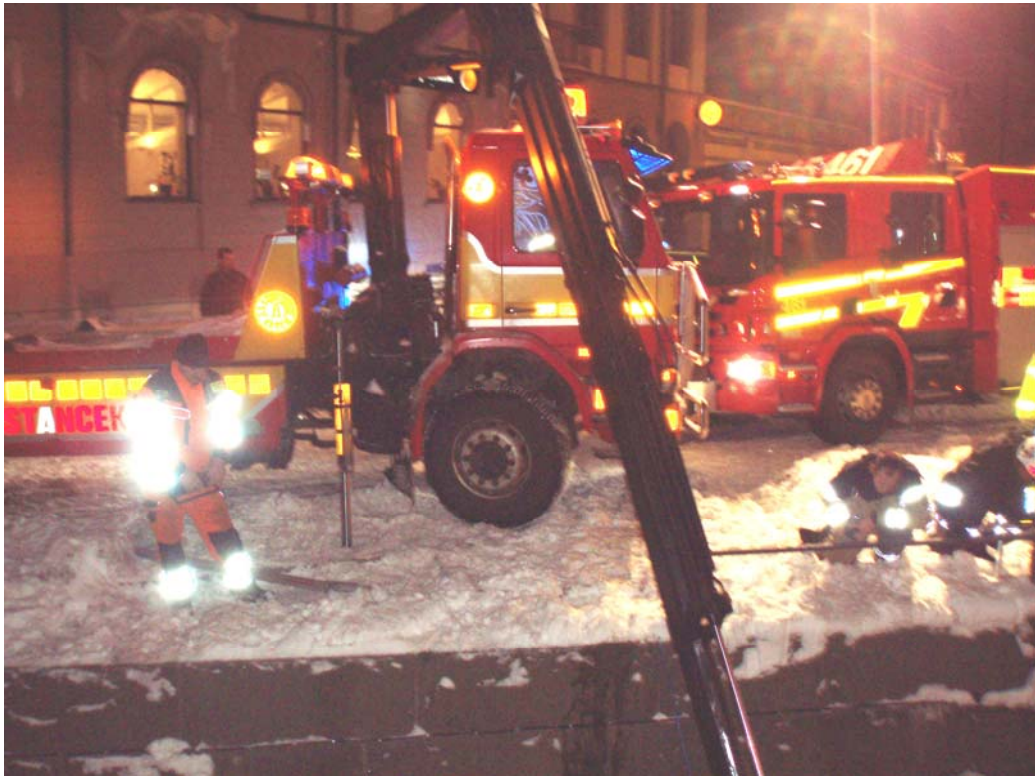
En tillsynes onödig olycka då trafik vid olyckstillfället, var obefintlig. Händelsen skedde i statskärnan där byggnader och korsningar inte tillåter allt för hög hastighet . Kanalen var avgränsad med ett skydds räcke, som dock inte höll för kraften i kollisionen med personbilen. Det finns inga vittnen till olyckan.

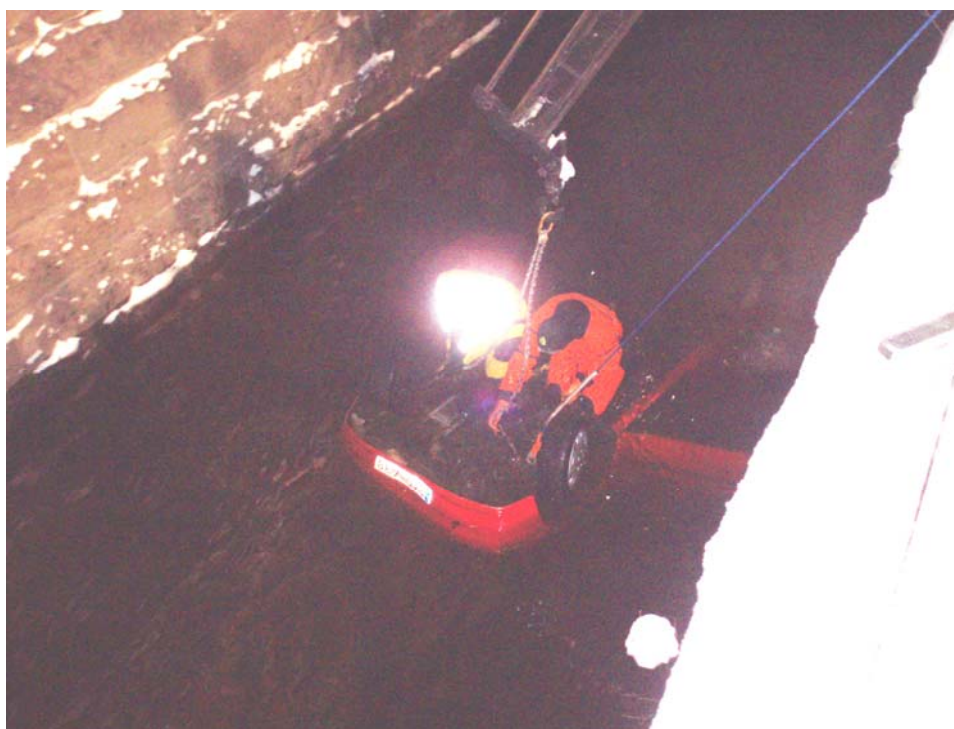
Direkta orsaker till olyckan kan vi bara gissa men en tänkbar orsak kan vara för hög hastighet i förhållande till väg underlaget, då det hade snöat under natten och gatorna var ej plogade. Olycks bilen hade däck av god kvalitet och efter teknisk undersökning gjord av polis, hittades inga fel på fordonet.
