**Eskilstuna
kommun**
Räddningstjänsten

Utredningsrapport

Trafikolycka

Eskilstuna 2012-02-24

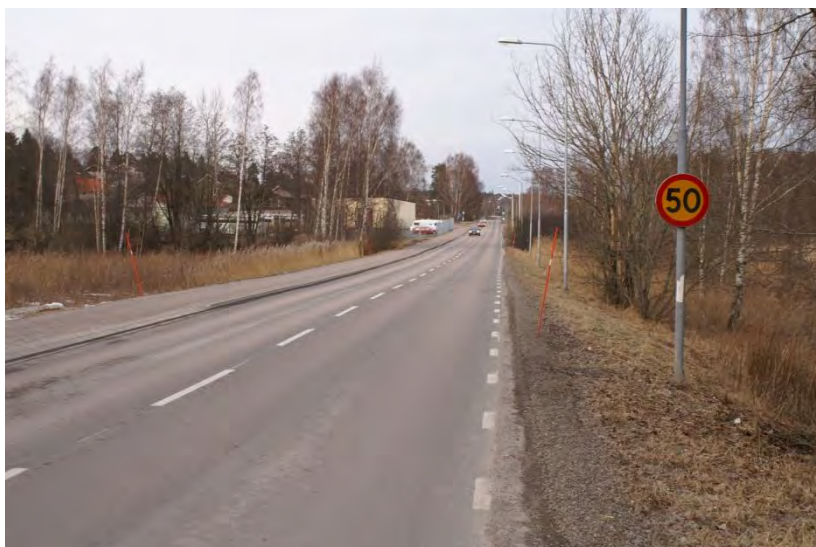
Traktorn passerades efter 50 skylten. Infarten till bussgaraget (gula byggnaden) är vid staketet på vänster sida.

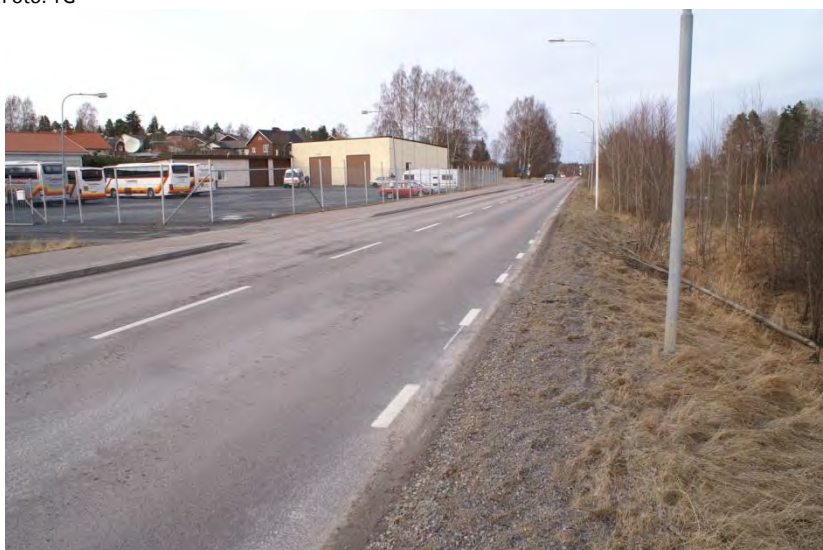
Föraren av bil 1080 upptäcker i förhållande till hastigheten för sent att bussen avser att göra en vänstersväng. Hastigheten är för hög för att hinna stanna bakom bussen och föraren av 1080 försöker göra en undanmanöver och passera till höger om bussen. Chauffören av bussen som istället håller till höger, för att lämna plats för omkörning på vänster sida om bussen, gör att undanmanövern misslyckas. Körfältets bredd är 3,30 m. och inte brett nog för en buss och personbil. Vägren saknas och marken på sidan sluttar brant med en höjdskillnad på flera meter. Avståndet från väggkanten till lyktstolpar efter vägen är 1,80 m. Även om bussen hade legat kvar till vänster i körfältet så hade möjligheten att passera för 1080 varit tveksam.

Kollisionen skedde i höjd med första gatlyktan. Infarten till bussgaraget till vänster hitom staketet.

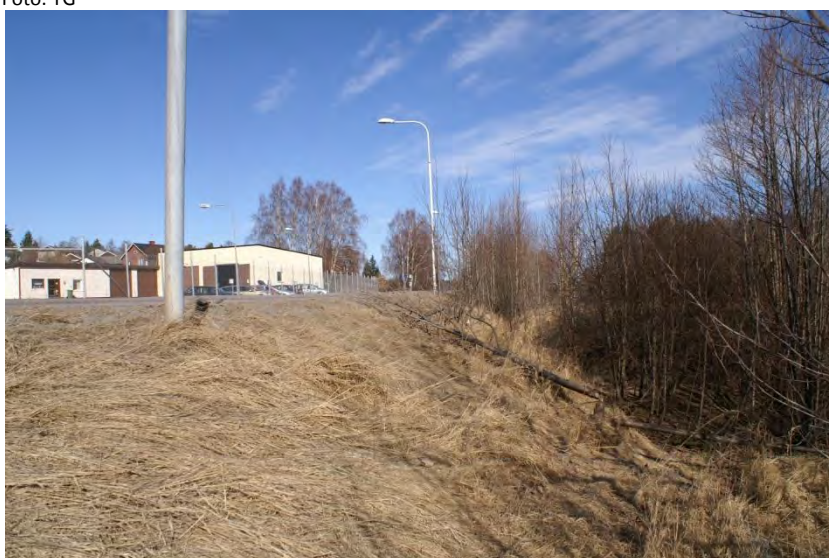
Slänten vid sidan om vägen.

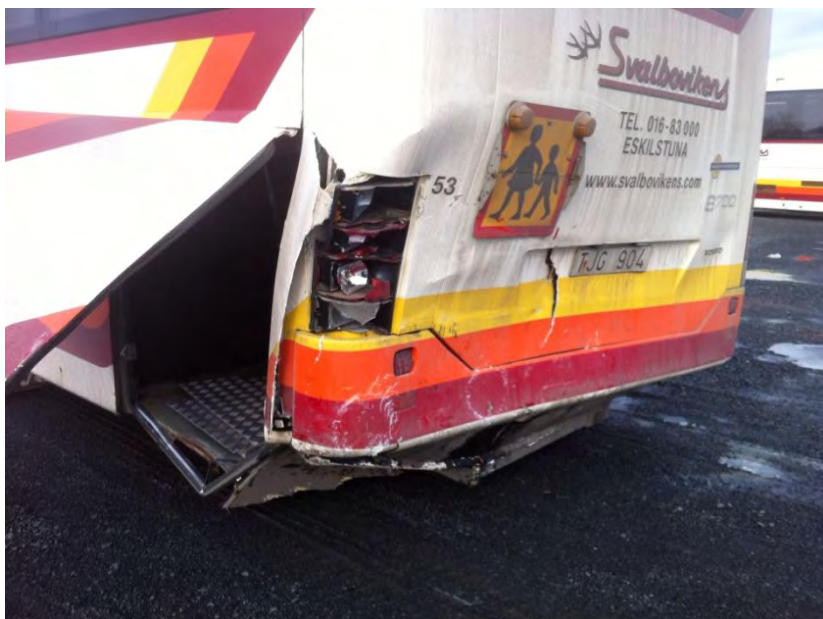
Skador på bussen.

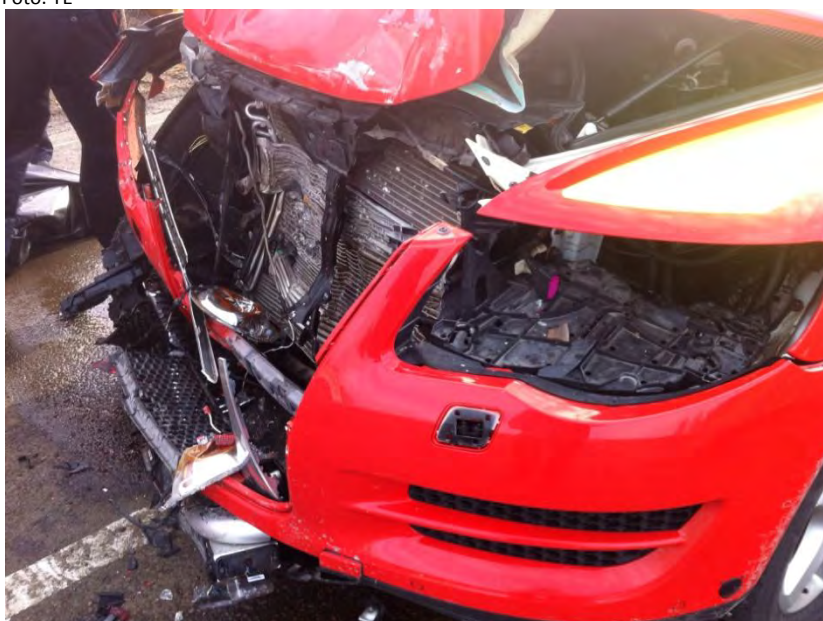
Skador på bil 1080.
