Sammanfattning av olycksundersökning Utsläpp av farligt ämne Brand i svaveltunnor på lastbilsflak

Undersökningsprotokoll

Olycksplats: Oljehamnen Karlskrona
Olycksdatum: 2007-09-24

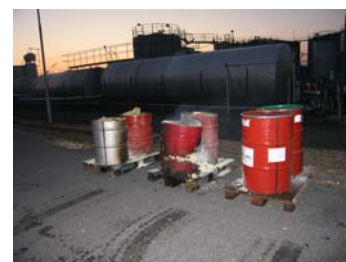
Troligtvis har svavlet blivit så varmt på grund av friktion mellan svavlet och föroreningar inne i tunnarna vilket ledde till att svavlet och lastpallen som tunnarna stod på antände. Enligt företaget där tunnarna skickats ifrån står tunnarna, som är gamla oljefat, ute hela året utan att vara rengjorda. Detta innebär att träflis och andra föroreningar kan hamna i tunnarna och fastna i oljeresterna. I normala fall rengörs tunnarna innan smält svavlet hälls på, men vid detta tillfälle hade inte detta blivit gjort på grund av tidsbrist.

Företaget som tunnarna skickades ifrån kommer att titta över sina rutiner gällande transport av svavel och kommer inte att fortsätta använda gamla oljefat utan lock vid transport. (xxxxxxxxxxxxx, säkerhetsansvarige på företaget.)

Även rutinerna för uppmärkning av gods ses över av både företaget där svavlet skickas ifrån och av företaget som ansvarar för transporten. (xxxxxxxxxxxxx, säkerhetsansvarige på företaget samt xxxxxxxxxxxxx produktionsansvarig på Ragn-Sells.)
