Sammanfattning av olycksundersökning Utsläpp av farligt ämne Mindre utsläpp av ammoniak

ÄNGELHOLMS KOMMUN
Räddningstjänsten.
Olycksutredning. Enl; LSO 3 kap 10 §

Anledning till undersökning.
Mindre utsläpp av ammoniak.

Larmtid: 12.10.22
Adress: Åkerslunds verket. Energigatan 1. Rebbelberga 129:2
Objektstyp: Fjärrvärme central.
Startutrymme:
Startföremål:
Brandorsak:
Insatsrapport: 200605190182

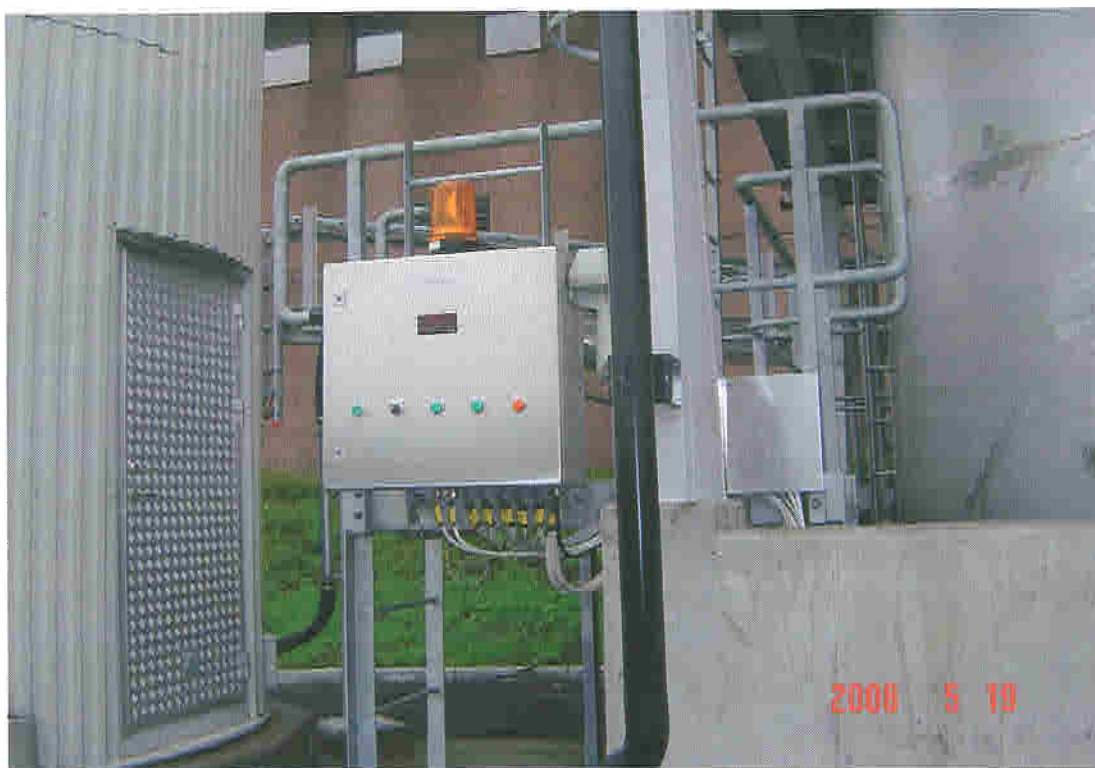
Manöverenheten till styrning av ventilerna.

- Någon form av kvittens till kontrollrummet bör ske då slangarna är rätt anslutna, så att inte tillstånd kan ges om inte slangarna är i rätt läge.

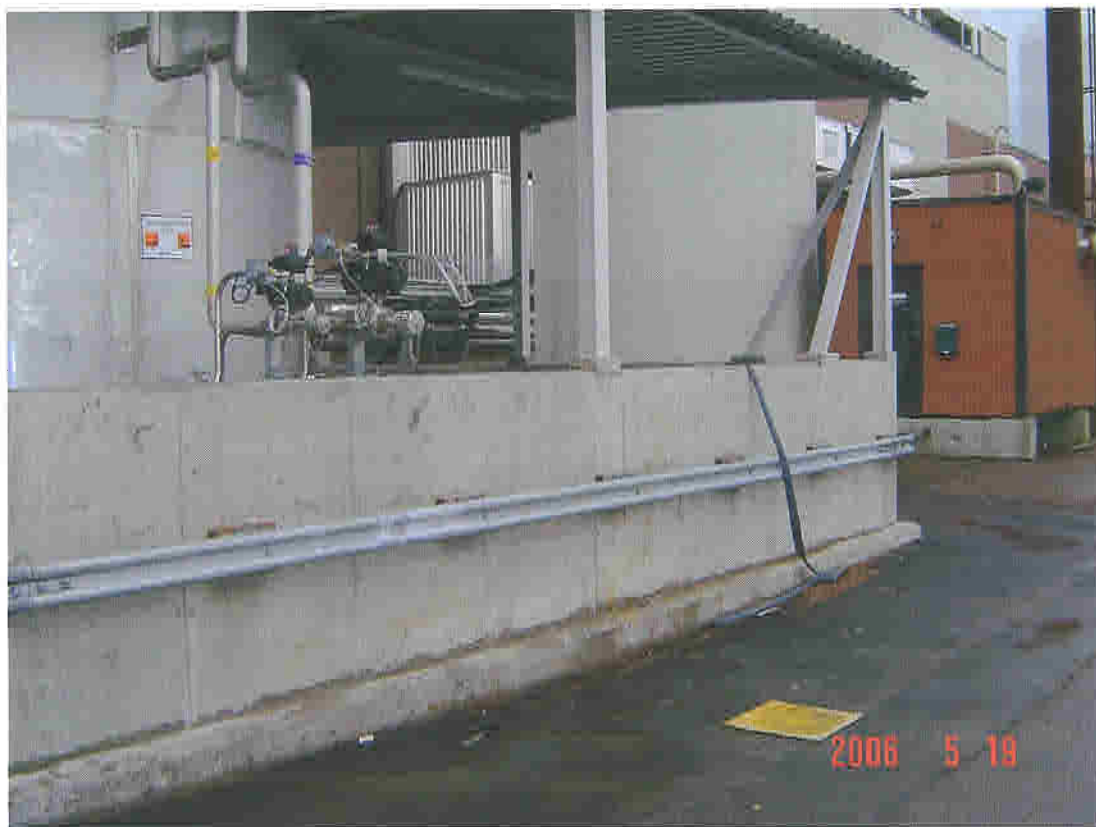
Vid påfyllning måste tre steg hanteras innan tankning kan påbörjas, 1. En begäran om s.k. påfyllningstillstånd måste ske till kontrollrummet 2. Kontrollrummet bekräftar 3. Vid tankplatsen måste den personal som vistas nere vid påfyllningen trycka manuellt så att ventilen öppnas. Vid olyckstillfället skulle en förevisning till en ny tankbilsförare som aldrig hade varit vid den aktuella platsen genomföras, slangen till påfyllningsventilen var enl. uppgift kopplad, troligtvis hade inte kopplingen kontrollerats utan då ventilen öppnades av personal lossnade slangen och uppskattningsvis rann ca 50 liter av 25 % ammoniaklösning ned i en dagvattenbrunn som är belägen strax intill påtappningsventilen (se fotobilagor).

Då rtj anlände användes även en brunnstätning som placerades över dagvatten brunnen, detta för att undvika den avgasning som ägde rum under tiden för inspektionen. Ärendet lämnades över till Miljö-Hälsoskydds kontoret efter kontakt med miljöinspektör Jessica Toft.

Brunnen till dagvattnet är tätad med en brunnstätning.

- Man bör ompröva placeringen av dagvattenbrunnen i direkt anslutning till ett påtappningställe för ammoniak, där även stor risk för utsläpp i form av oljor, bränsle föreligger från tankfordonen. Om man inte väljer att flytta brunnen bör brunnstätning samt lämpligt absorptionsmedel (absol el absordan) förvaras i direkt anslutning till ventilanslutningarna.

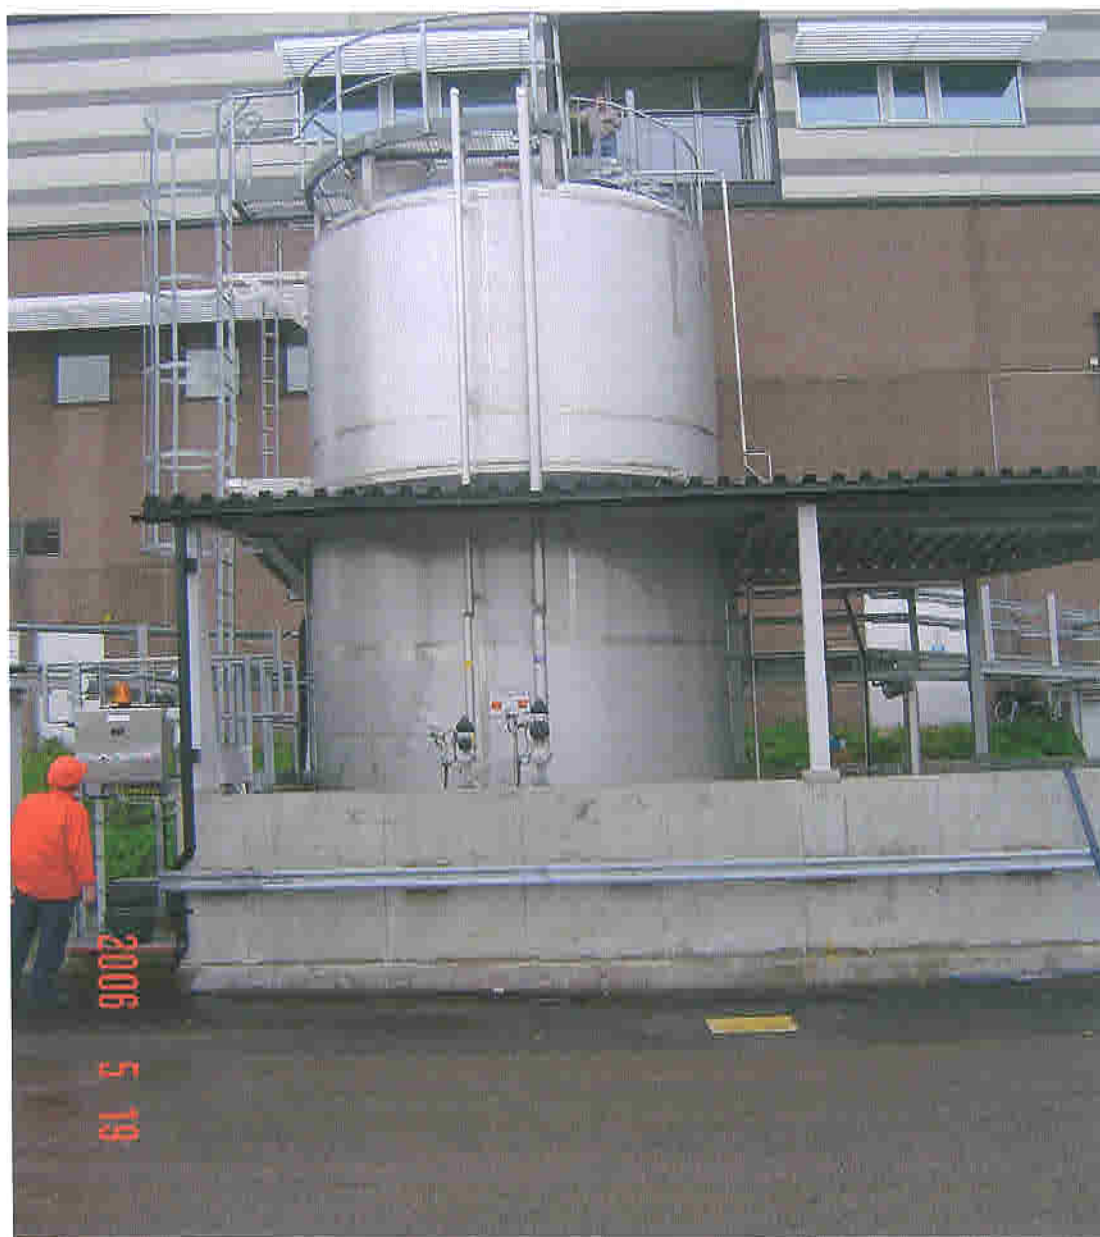
Bägge ventiler är fastsatta på själva invallnings muren med hjälp av hållare, dessa är fastbultade på invallningsmuren, kopplingsanslutningarna ligger utanför invallningen. Även ett skärmtak är byggt på någon meters höjd ovanför invallningen, detta skärmtak består av korrigerad plåt, taket delar av cisternen i två delar.

Bild med cisternen, ventilerna samt skärmtaket. Själva cisternen rymmer ca 40 m3 ammoniaklösning 25 %.

- Takkonstruktionen bör man också ompröva, detta för risken om det skulle bli ett läckage ovanför taket kommer vätskan att via taket ledas utanför invallningen, att höja taket över cisternen är ev. en lösning, eller att göra någon form av mellanrum emellan cisternen och taket, så att ev. vätska från ett läckage kan följa cisternens ytterhölja och hamna i invallningen.

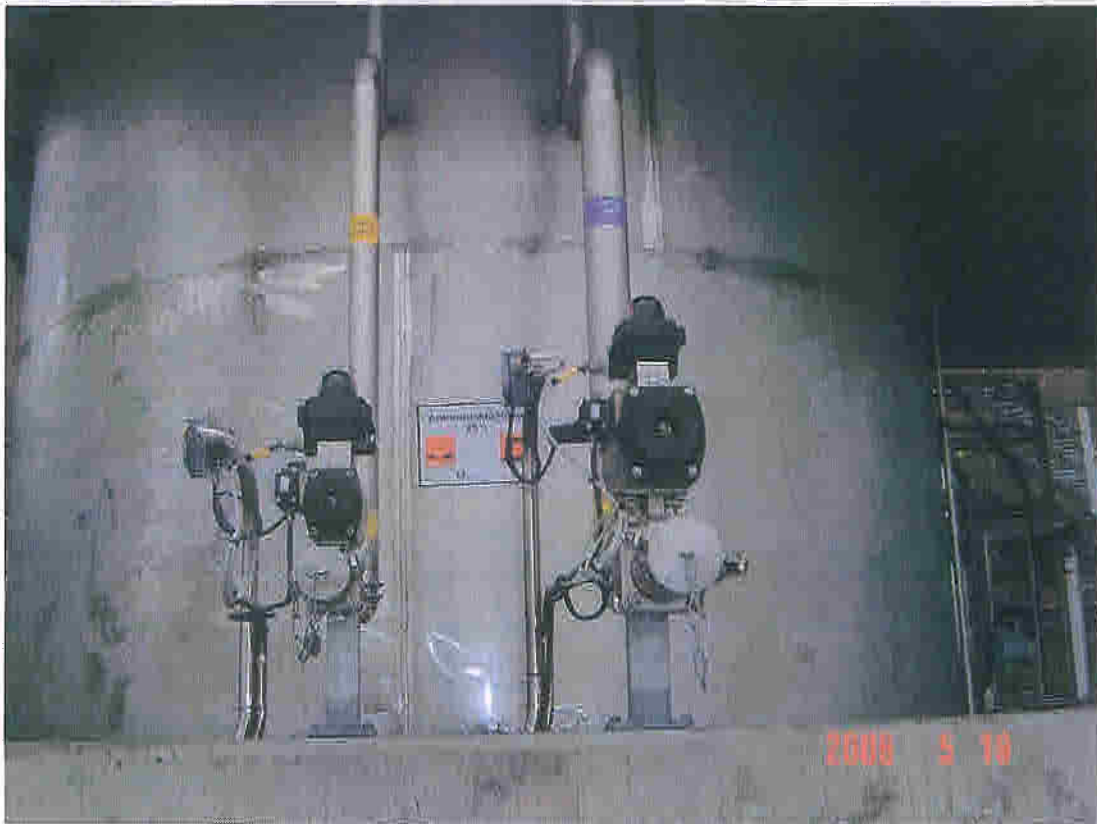
Bild på ventiler med anslutning, där monteringen framgår på invallningen.

- Även slanganslutningarna bör man hitta någon annan lösning på, då dessa inte ligger inom invallningen, utan i händelse av ett slangbrott eller ventilläckage kommer vätskan att hamna utanför den tänkta invallningen.
