Sammanfattning av olycksundersökning Utsläpp av farligt ämne Olycka vid kemikaliehantering

Olycka på Vestascastings 4 januari 2008

Olycksundersökning

Olycksundersökning utförd efter olycka i kemikaliehanteringen på Vestascastings, Guldsmedshyttan. Undersökningen är uppdelad i två delar där del ett utvärderar räddningsinsatsen och del två undersöker olycksförloppet.

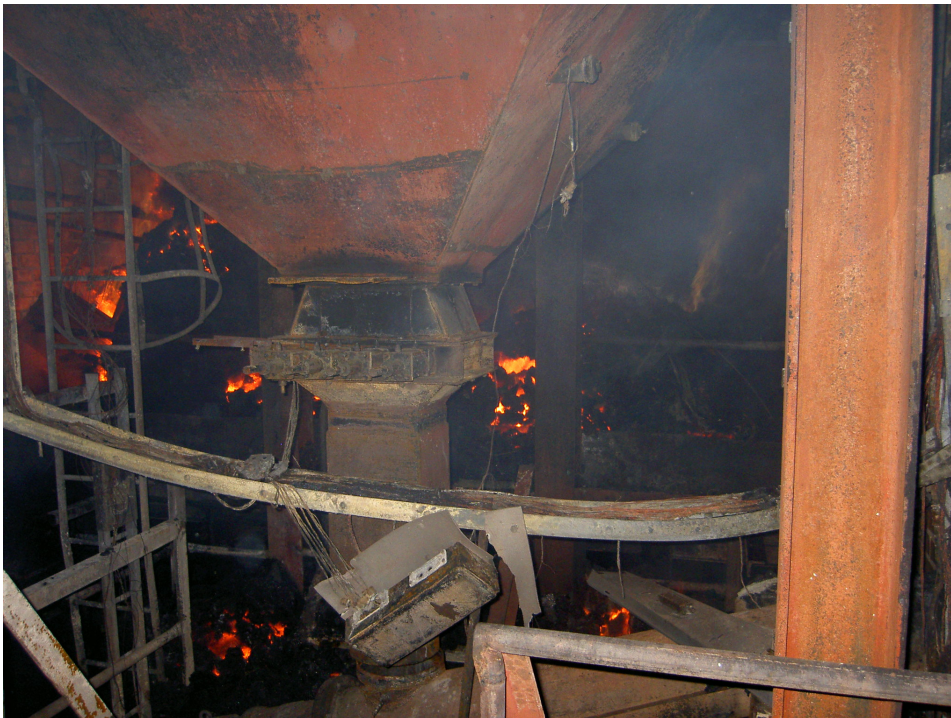
Sammanblandning som i detta fallet av harts och syra i felaktiga mängder medförde en kemisk process med värme, expansion och kraftig rökutveckling som följd.

Av värmen från den stora tanken och den kokande hartsen som liknar lava som stänkte runt i rummet kom glasfibertanken som stod intill i samma rum och var fylld med syra att rämna på grund av värmen och sedermera fatta eld. Man fick också brand i omkringliggande material såsom lastpallar och IBC behållare som fanns kvar i rummet. Branden spred sig sedan vidare in till kontrollrummet för sandlabbet. När själva branden startade uppstod en kraftig rökutveckling. Röken spred sig över stora delar av industriområdet och centrala Guldsmedshyttan. Av värmen och branden förstördes taket och ett intilliggande fönsterparti som gjorde att en mindre brand uppstod på en travers som stod mitt för brandrummet.

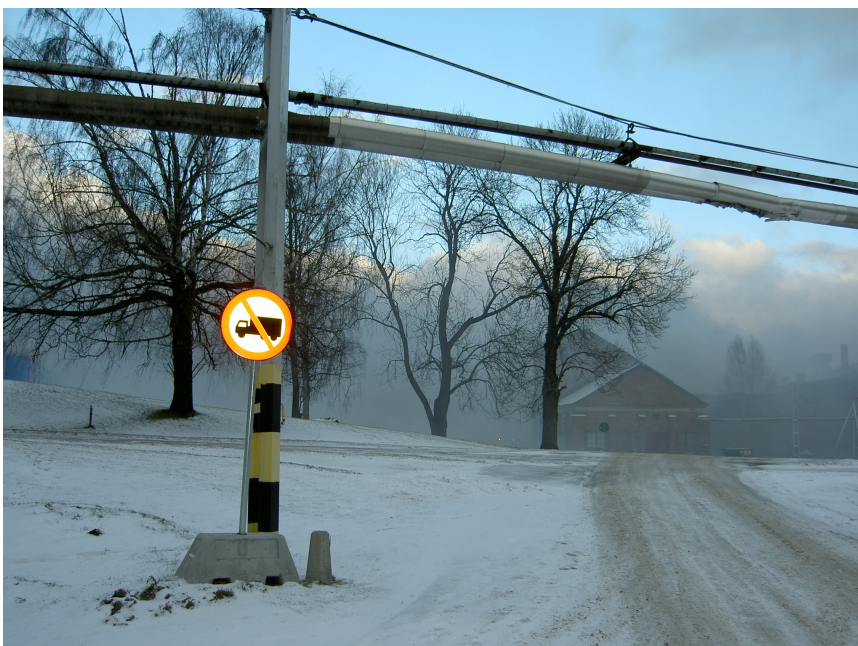
Brandgaser från branden

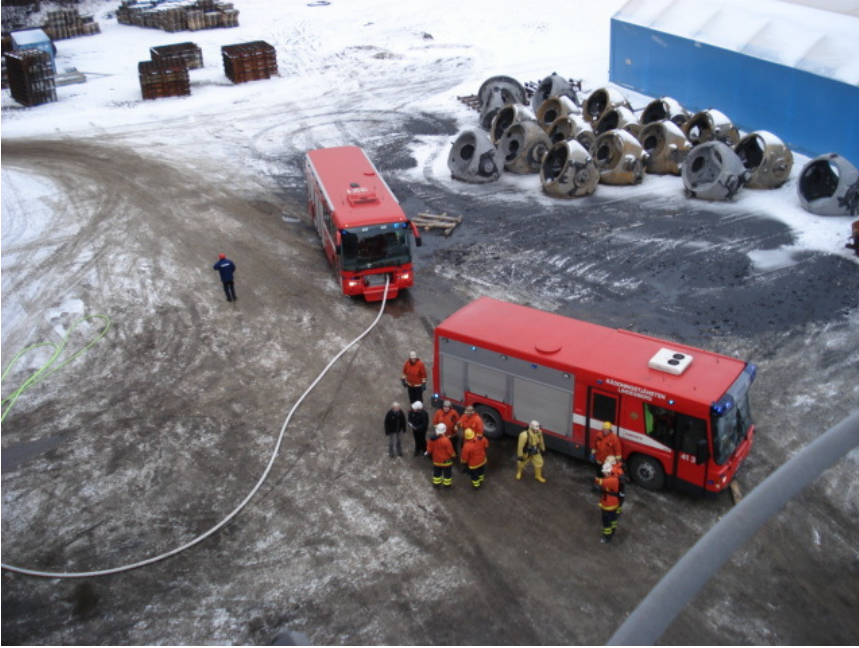
Foto från taket på gjuteriet
