Sammanfattning av olycksundersökning Utsläpp av farligt ämne Saltsyraläckage

RÄDDNINGSTJÄNSTEN STORGÖTEBORG
Göteborg Mölndal Kungälv Hälaryda Partille

Rapport med anledning av saltsyra-läckage vid Göteborgs Energi, Rosenlundsverken, fredagen den 17 december 2004 klockan 13.42- samt onsdagen den 26 januari 2005 klockan 20.38.

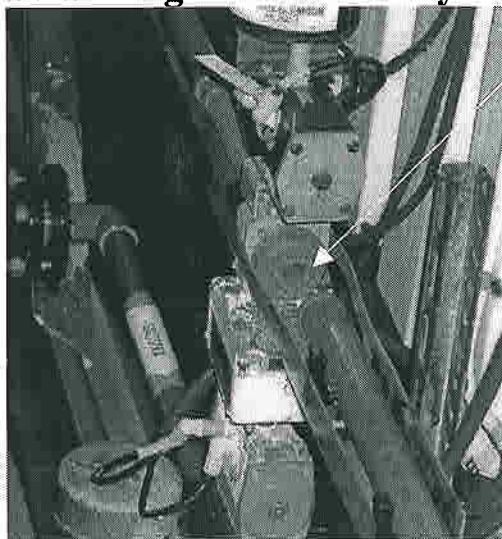
På bilden till vänster syns rörbrottet som inträffade på trycksidan, 4 bar, vilket innebar att saltsyran strömmade ut under tryck.

Plaströret som förbinder mätkärlet med saltsyratanken hade gått av alldeles intill den pneumatiska avstängningsventilen. Funktionen av röret är att avlufta mätkärlet efter att det varit trycksatt.

Troligen är det materialutmattning som orsakat att plaströret gått av. Röret trycksätts med 4 bar varje gång det sker en renegerering av totalavsaltningen.

Vid sommarrevisionen, år 2005, kommer samtliga plaströr som blir trycksatta under regenereringen att bytas ut.

För att höja säkerheten kommer en röd lampa att monteras utanför tankbyggnaden, och denna skall vara tänd under den tid då mätkärnen är trycksatta.

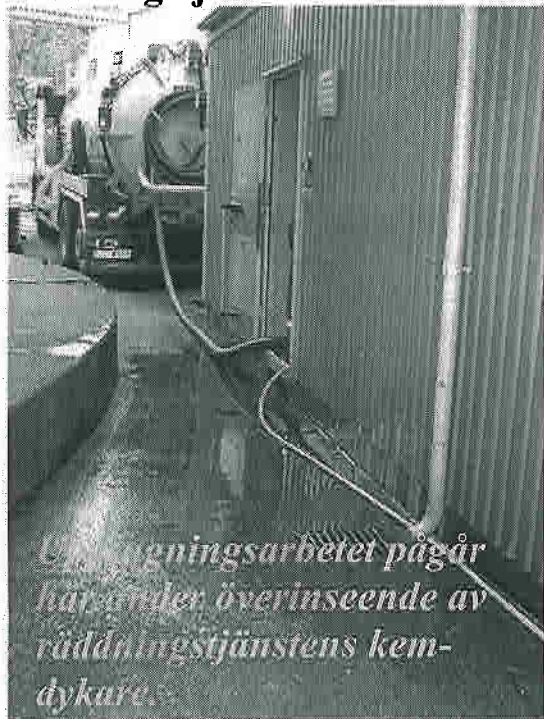
Utsugningsarbetet pågår här under överinseende av räddningstjänstens kemdykare.

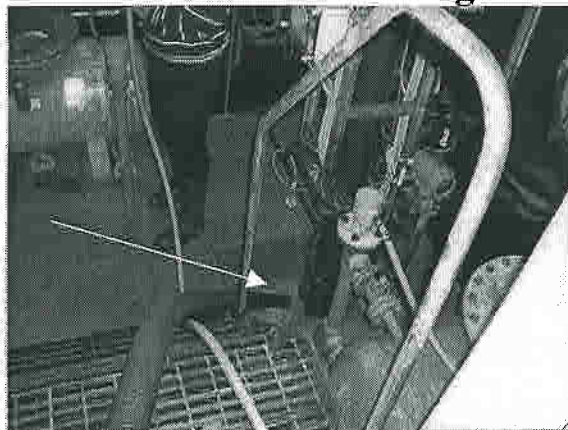
Tankutrymmets invallning, där vissa komponenter hade förstörts av saltsyran, bl.a. hade aluminiumlocket till pumpgropen fränts bort. Nog så anmärkningsvärt!

Inte minst med tanke på att det i facktidskrifterna framgår att saltsyran i kontakt med vissa metaller, däribland aluminium, utvecklar vätgas, som kan ge explosiva luftblandningar.

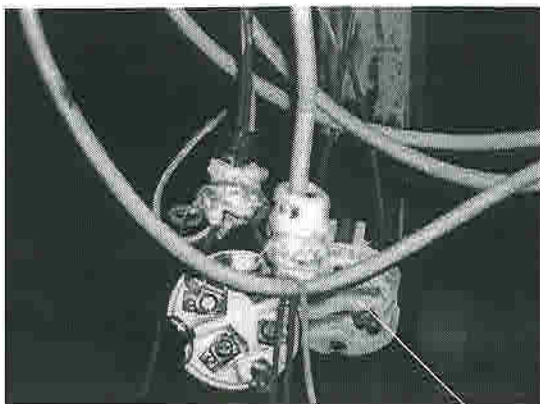
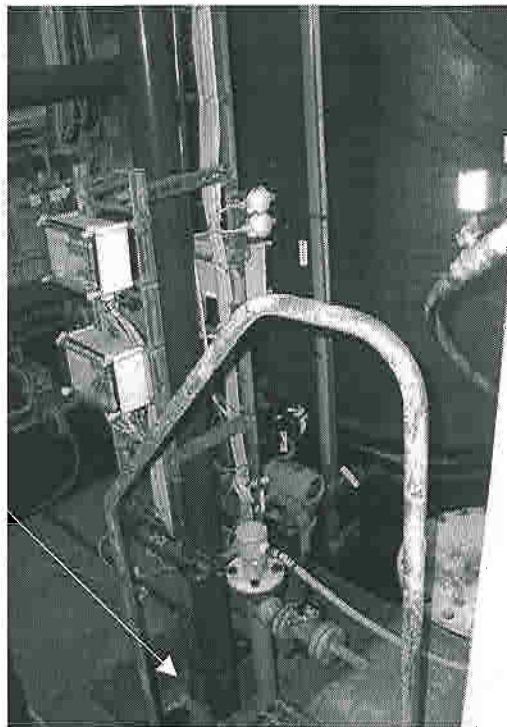
Nivåvippor, vilka satt i pumpgropen för att reglera nivån, vilka frättes sönder av syran. Även ställdonen på tre avstängningsventiler, vilka satt alldeles intill det skadade

plaströret, påverkades av den utsprutande saltsyran. Samt det tidigare omnämnda aluminiumlocket som satt över pumpgropen.

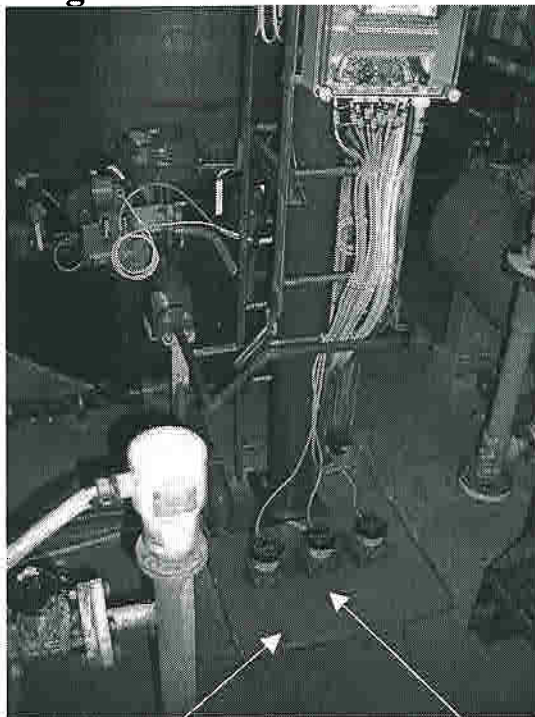
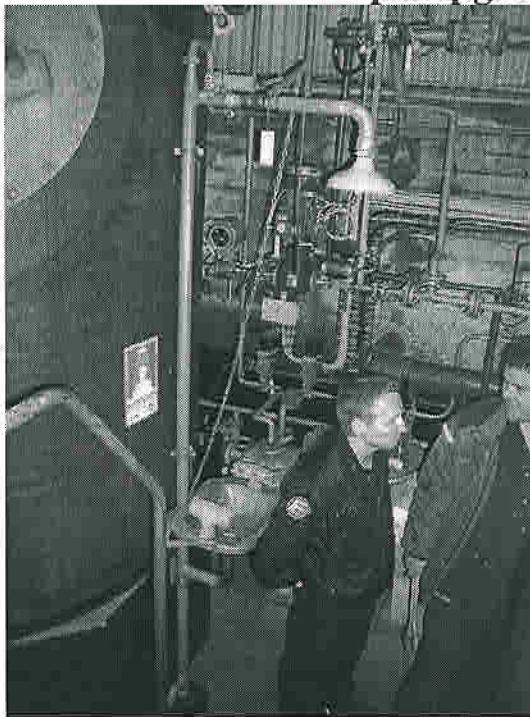
Här har pumpgropen försetts med ett nytt skyddslock, och nya nivåvippor har monterats. På höger bild den helt oskadade luttanken, och intill denna sitter nödduschen. Dessa bilder togs den 27 januari, efter den sista incidenten.

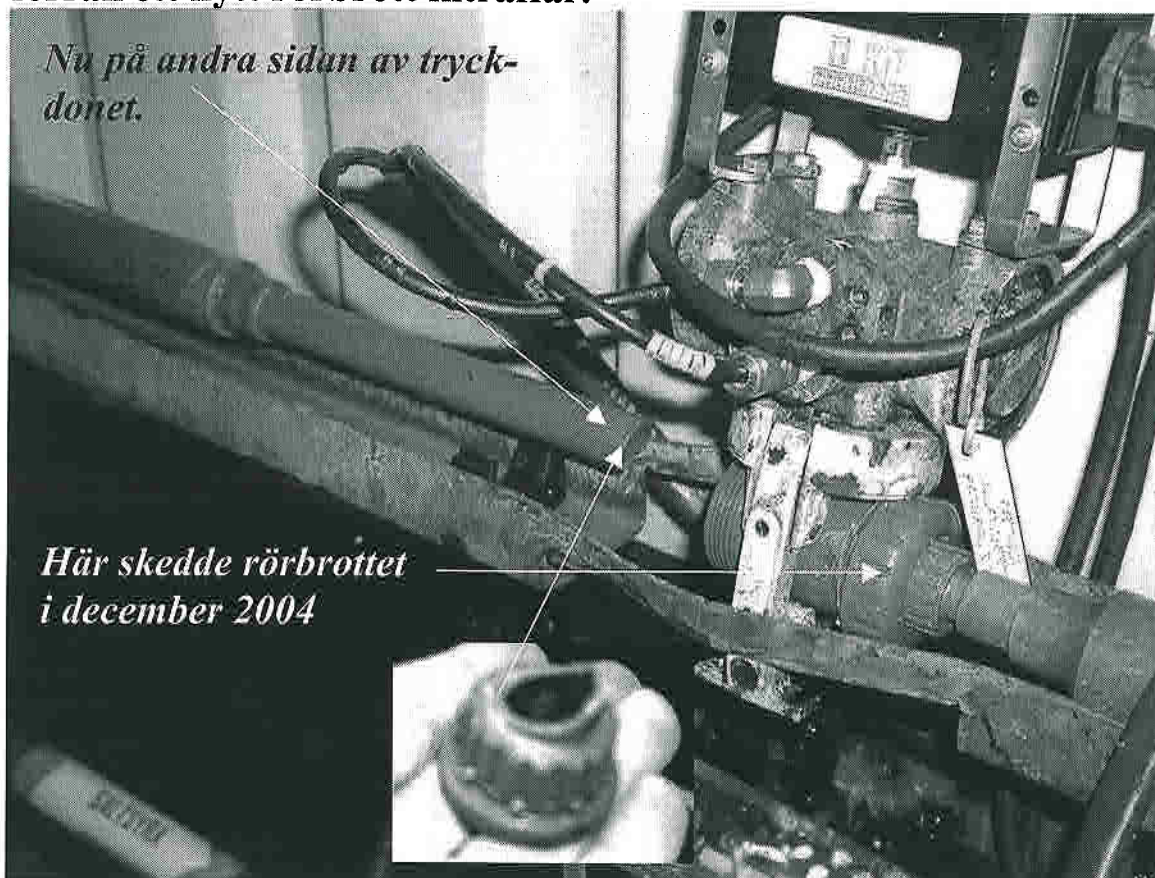
Ja det hann inte ens bli sommar, då ju plaströren skulle bytas ut, förrän ett nytt rörbrott inträffar.

Nu på andra sidan av tryckdonet.

Här skedde rörbrottet i december 2004

Denna gång blev dock läckaget av betydligt mindre omfattning, man talar om att mängden understeg 100 liter. Det var inte heller något tryck på ledningen vilket naturligtvis bidrog till den mindre kvantiteten.

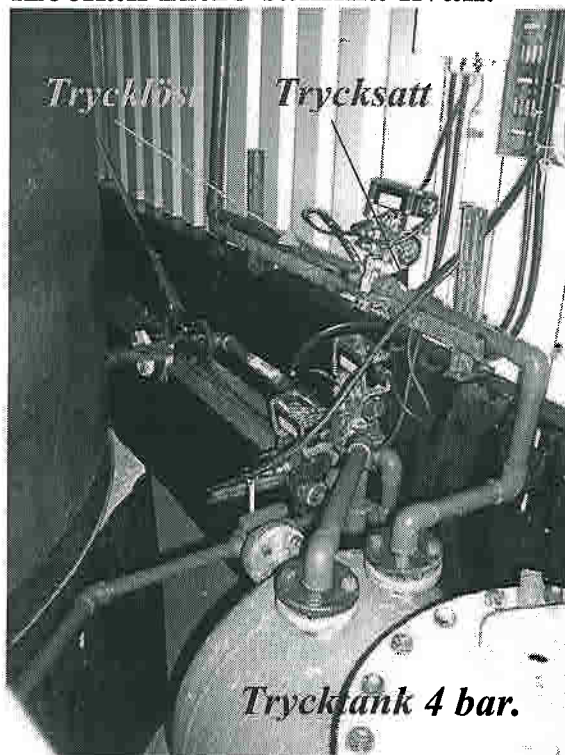
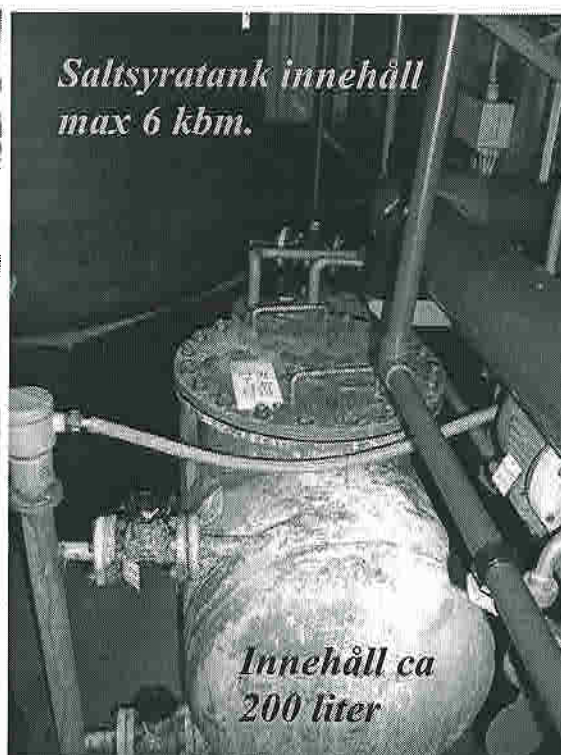
Det kan mycket väl vara så att rörbrotten orsakats av materialutmattning, speciellt under själva trycksättningen till 4 bar sker en viss påverkan. Under övrig tid är mätkärl och röret trycklöst.

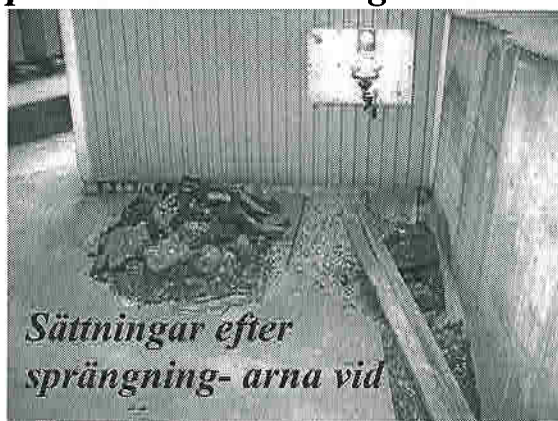
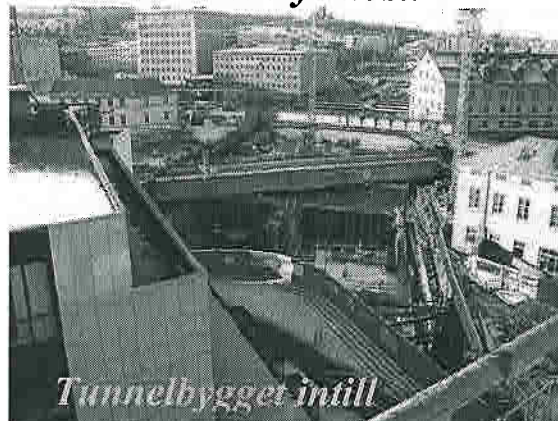
Vid min olycksundersökning på platsen, den 27 januari, lade jag märke till att gårdsplan intill tankbyggnaden var uppbruten. Denna skada hade dock inget med själva utsläppet av saltsyra att göra. Men som svar på min fråga om skadan berättade en av anläggningens ansvariga att sprickor uppstått efter tunnelsprängningarna. Frågan är då om inte dessa sprängningar, och efterföljande sprickbildningar, också har spelat en roll vid de oväntade rörbrotten?

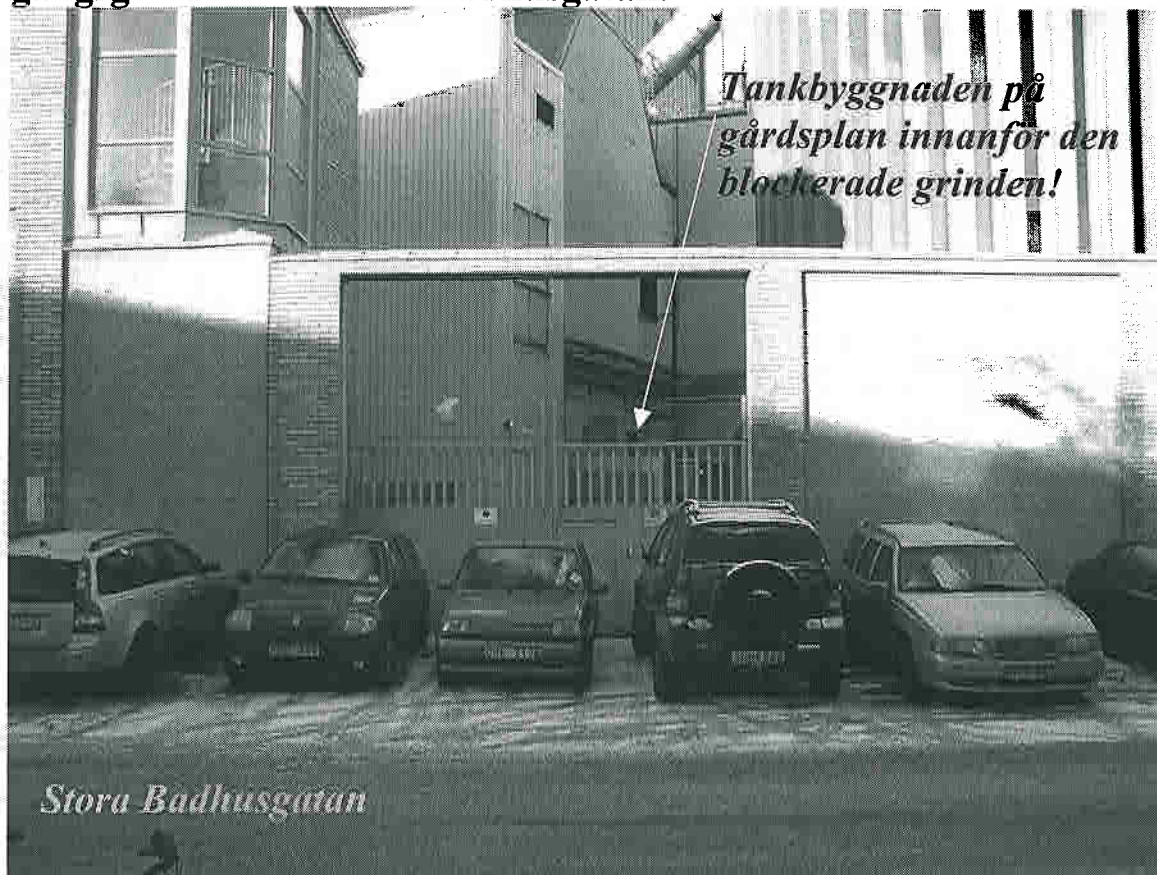
Parkerade bilar, trots att en skylt på grinden förbjuder uppställning av fordon framför densamma!

Med tanke på eventuella framtida insatser, på den aktuella anläggningen, borde inte bilparkering vara tillåten framför ingångsgrinden vid Stora Badhusgatan.
