## Sammanfattning av olycksundersökning Utsläpp av farligt ämne Utsläpp av diesel

# Utökad olycksundersökning

## Utsläpp av farligt ämne

Namn Markus Blåder, brandinspektör		Version 1	Övrigt
Utfärdad av Räddningstjänsten Höör	Datum 20080307	Organisation Höörs kommun	Godkänd av

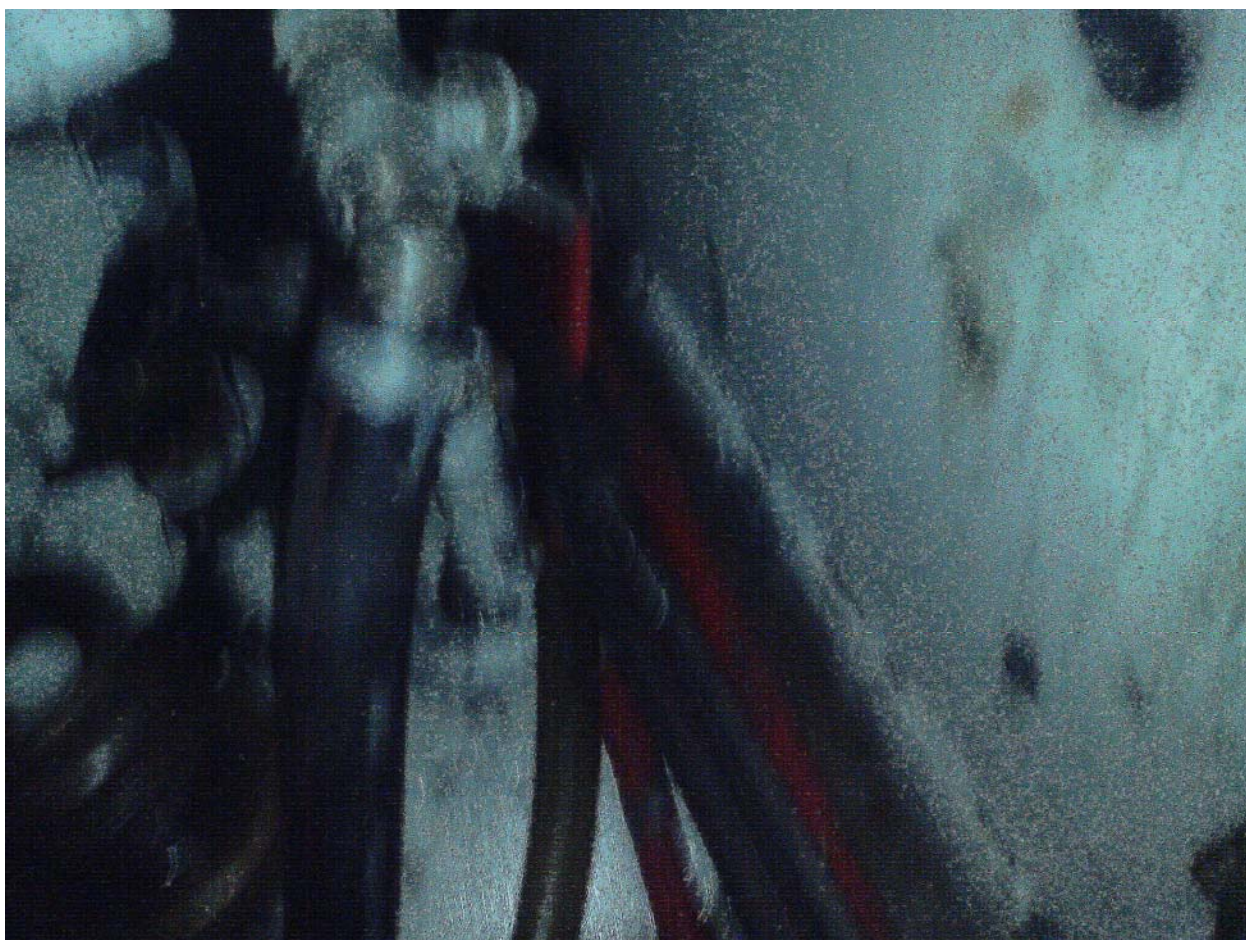
Den direkta orsaken till utsläppet är att en ventil på tankbilen felaktigt påverkas på grund av att chauffören av misstag har råkat komma åt en ventil på tankbilen när han skulle ta fram ett verktyg i bakre delen av tankbilen och den bakomliggande orsaken till detta är att utrustningen var placerad på ett dåligt sätt. Förloppet förvärrades på grund av brist på uppsikt av fordonet.

Chauffören har råkat slå till en ventil (till provflaskor för fartyg) när han skulle ta upp ett verktyg i bakre delen av tankbilen.

En bättre planering av hur verktyg skall placeras samt en spärr för ventilen som hindrar föraren att av misstag råkar öppna den. Samt rutiner för hur föraren skall upptäcka på ett enkelt vis att uppsamlingskaret börja ta upp vätska innan den bli fylld.

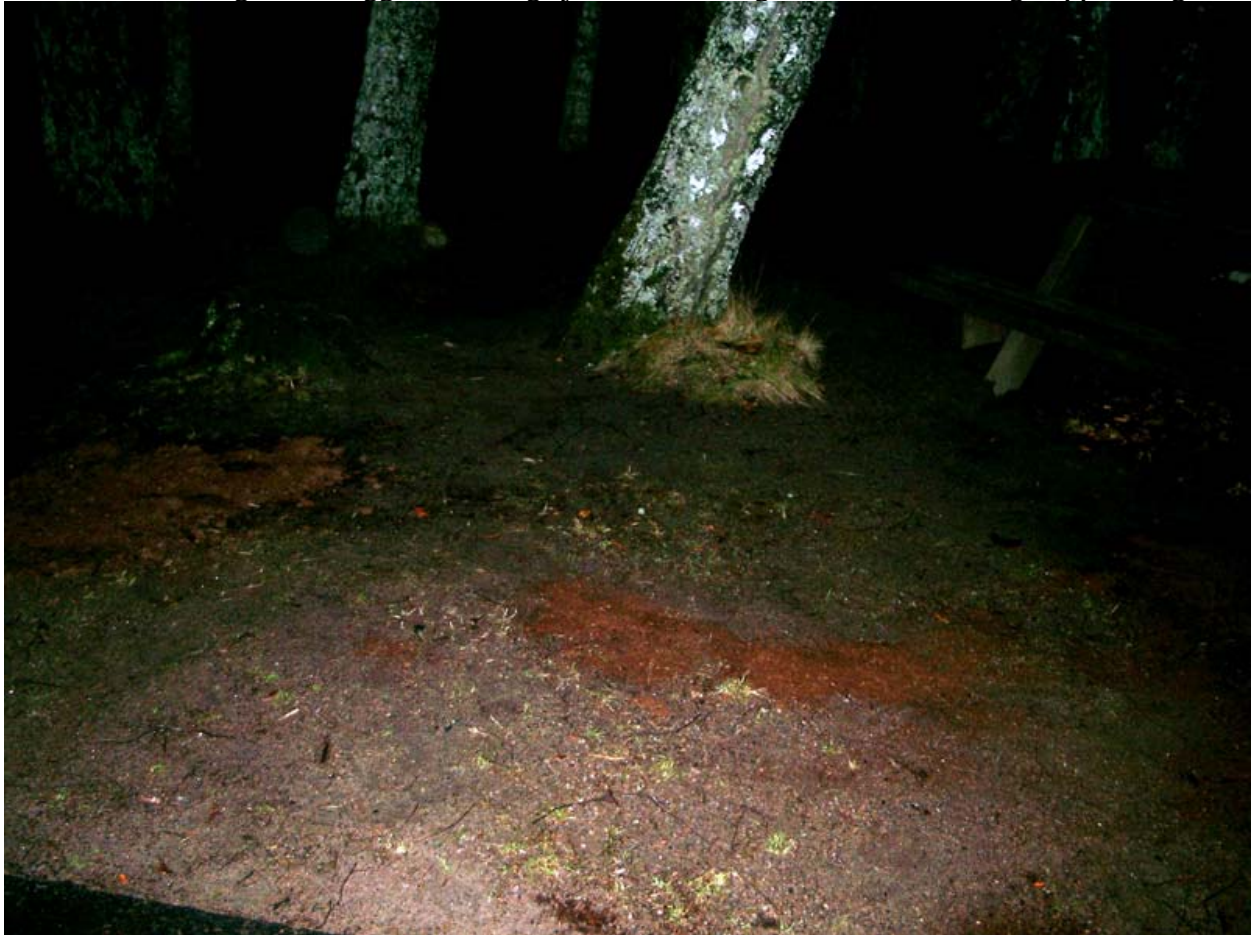
börja rinna över karet som är till för läckage. Han lyckas stanna deiselflödet, men ca 350 liter dieseln har runnit ut. Men ingen av dieseln tas sig till någon känslig brunn (dagvattenbrunnar och liknande). Räddningstjänsten kommer till platsen och täta den enda dagvattenbrunnen som finns i dieseln väg. Samt lägger räddningstjänsten saneringsmaterial för att suga upp läckaget.

Uppsamlingskaret på ca 60liter som skall ta upp försa spillet räckte inte. 350 liter diesel rann ut innan föraren uppäckte vad som hände. På fordonet fanns inte tillräckligt med saneringsmaterial för att klara av mängden diesel som har läckt ut. Den mängd saneringsmaterial skulle vara bristfällig även vid ett mindre läckage. Mer saneringsmaterial bör finnas på tankbilar som transportar liknande ämne som diesel. Med lämpliga rutiner kommer föraren kunna göra en insats innan räddningstjänsten kommer på plats med större mängd saneringsmaterial.

Markberedningen runt påfyllnadsplatsen är sluttande ner till fletal brunnar. En form av invallning eller uppsamlingskar vid påfyllnadsplatsen bör ses över för att förhindra att diesel kommer ned i dagvattenbrunnar och liknande.
