Olycksutredning Svegsdammen 2008-09-02

Plats för olyckan: Svegsdammen vid dammluckan till kraftstationen.

Misstag vid servicearbete orsakade utsläpp av hydraulolja i Ljusnan

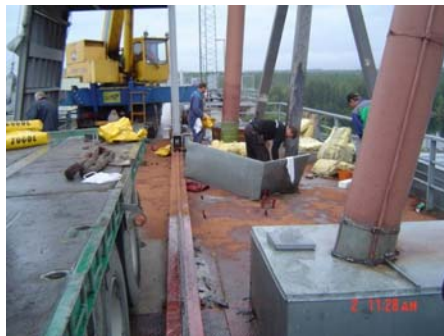
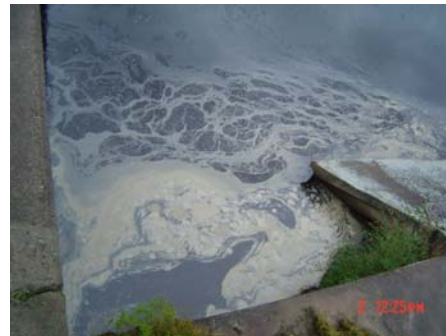
I ett moment när dammluckans kolv skulle skiljas från cylindern gjordes ett misstag och hydrauloljan som fanns i röret strömmade ut. Flera uppgifter förekom om mängden olja som skulle finnas i cylindern, men det rör sig om mellan 100-200 liter. Läckaget skedde vid en fläns och orsakade en momentan dusch som spred olja över dammen och intagsbyggnadens tak. Därefter flödade resterande olja ner efter kolven, och med den vinkel som kolven i det läget stod i ses det som osannolikt att den oljan har kunnat komma i vattnet. Enligt ritningarna har den oljan istället hamnat i en sänka i kraftstationskroppen. Det var inte möjligt vid tillfället att komma in i det utrymmet för att undersöka hur mycket olja som kommit den vägen.

I det här fallet saknade entreprenören kunskap om hur kolven och cylindern var monterade. För att undvika olyckor av detta slag bör dammägarna tillhandahålla monteringsanvisningar till sin utrustning.
