HELSINGBORGS STAD

Olycksutredning – Oljepåslag Skånes Nordvästra kust

Januari 2008

Oljepåslag på Skånes Nordvästra kust i januari 2008.

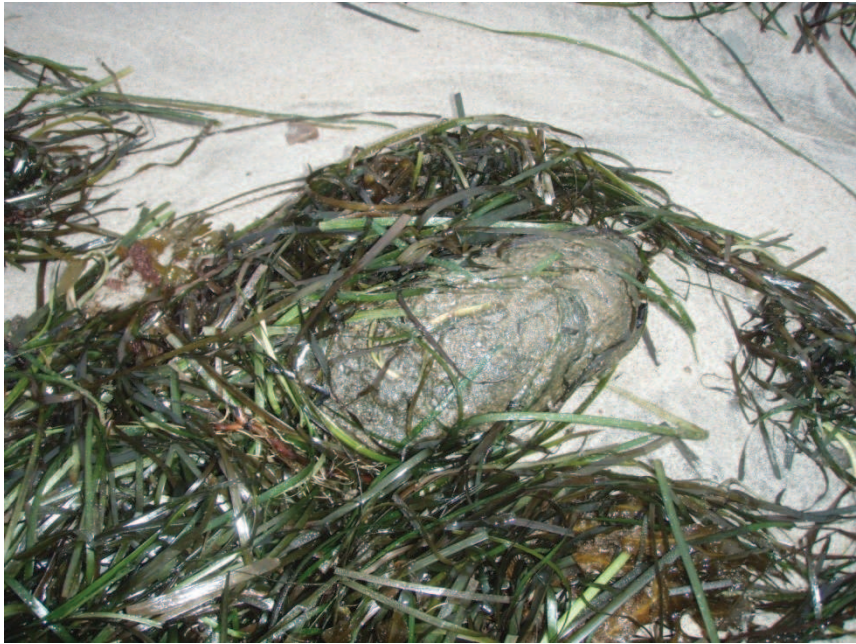
Under natten mot lördagen verkade det som om oljebältena i Öresund hade lösts upp och på lördagsförmiddagen kunde kustbevakningens flyg endast se ett svagt oljeskimmer på sundet. Istället började klumpar av olja att flyta i land på Skånes västkust. Klumparna varierade i storlek, från en tennisboll till en fotbolls storlek, se bild 1.

Orsaken till att oljebältet inte längre gick att lokalisera till havs var förmodligen att oljan hade tjocknat vid kallt klimat och därmed sjönk samt att höga vågor hade separerat oljebältet. Detta ledde i sin tur till att endast oljeklumpar spolades i land.

Bild 1. Oljeklump som flutit i land längs Skånes nordvästra kust
