Händelseförloppsutredning av
gasolutsläpp i vätskefas på Kubal i
Sundsvall 2011 03 12

Utsläpp farligt ämne

Av Lars-Göran Nyhlén

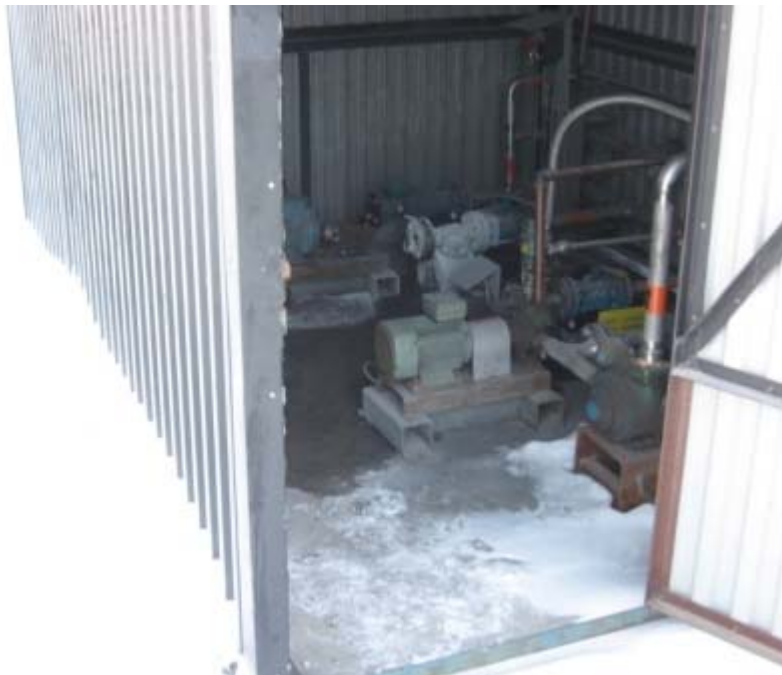
Bild 2

Här syns en fuktig fläck på golvet av den gasol som runnit ut. Samtidigt syns att ventilationen mellan plåtvägg och betongplatta är obefintlig. Det kan medföra att man får gasblandningar inom brännbarhetsområdet för gasol.

Vidare bör man säkerställa att ventilationen i pumphuset säkerställs även om det har kommit snö. Ventilationen var ej tillräcklig i pumphuset den aktuella dagen.
