## **Olycksundersökning efter klorgasutsläpp Arvika simhall**

Olycksundersökning utförd efter efter klorgasutsläpp i Arvika simhall den 26 april 2011 vilket medförde att ett femtontal personer fick uppsöka sjukhusvård.

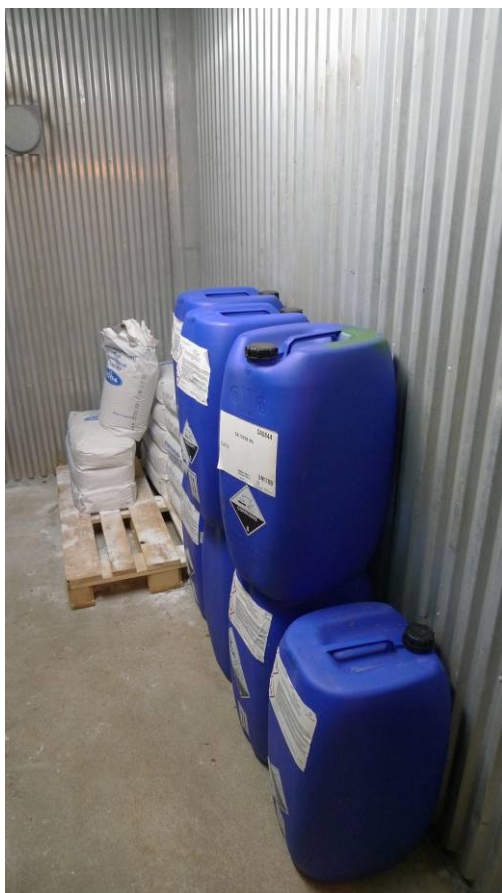
Vid rening och återställande av pH-värdet i bassängen blandas två kemikalier fel. Natriumhypoklorit blandas i en behållare med 34% saltsyra, vilket orsakar en reaktion och klorgas bildas. Personal i simhallen hade tagit fel dunk. Dunkarna med saltsyra och natriumhypoklorit liknar varandra (se bilaga bild1). Dunkarna är placerade i olika rum och påfyllning av kemikalierna sker i ytterligare ett rum. Behållaren där påfyllning sker står i ett dragskåp (se bild 2) med mekanisk ventilation direkt ut cirka två meter över dragskåpet. När blandningen sker används filtermask och huva som skyddsutrustning. Därför märker inte personen som blandar reaktionen och han hinner fylla på ca: 25 liter natriumhypoklorit i behållaren med 35 liter 34% saltsyra. Klorgasen sprids i byggnaden via ventilationen. Utrymning sker manuellt av föreståndaren till simhallen som också är den som först märker att klorgas sprids i byggnaden. Lokaler som utryms är simhall, kontor, gym och cafeteria.

Bild 1, dunkar med natriumhypoklorit och saltsyra

Simhallen har och kommer att vidta åtgärder för att inte liknande olyckor ska hända igen. Bland annat kommer ingen hantering av kemikalier att ske av simhallspersonalen samt kommer förvaringen av kemikalier att ändras.

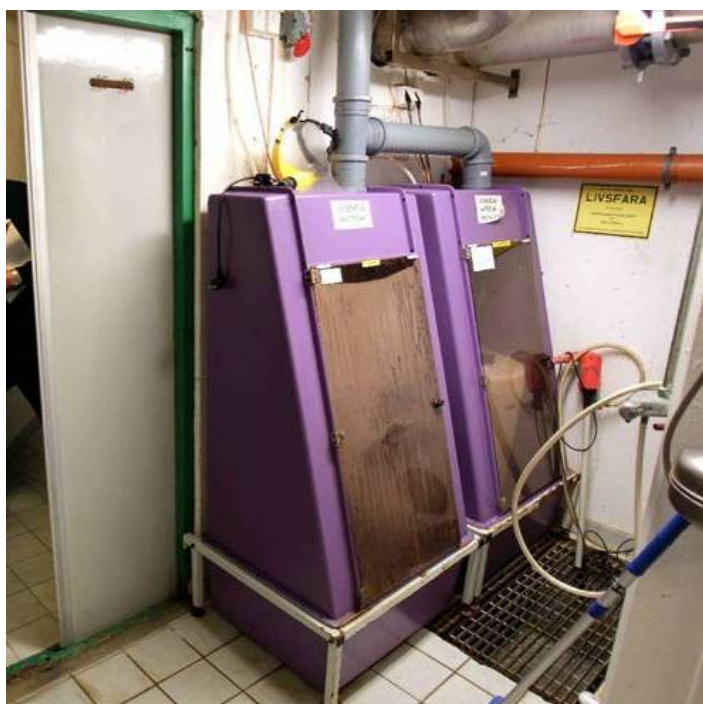
Bild 2, dragskåp

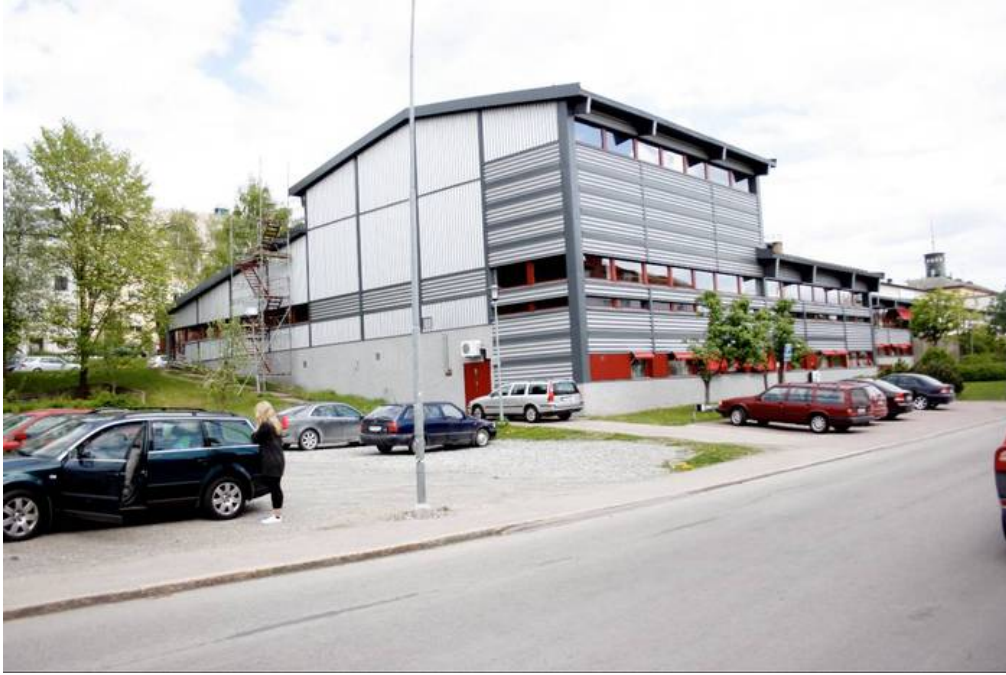
Två stycken kemdykare klär sig i kemskyddsdräkter med andnings-skydd medan kemdykarledaren använder branddräkt med andnings-skydd. Innan kemdykarinsatsen börjar ges information om baspunkt, angreppsväg, syfte och särskilda risker. Baspunkt placeras utanför käl-lardörren, se bifogade bilder. Angreppsväg (se bild 3) är genom käl-lardörren. Syftet med kemdykarinsatsen är att undersöka felet, om reakt-ionen fortfarande är aktiv och se vad som kan göras. De risker som finns är klorgas. Radiokommunikationen mellan Kemdykarledaren och kemdykarna fungerar inte fullt ut under insatsen. Det påverkar dock inte insatsens resultat. Under kemdykarinsatsen arbetar RCB med att samla information om kemikalierna. Han kontaktar tjänsteman i beredskap på MSB som vidarebefordrar samtalet till kunnig personal på MSB. Dessu-tom kontaktar RCB tillverkaren, Univar. Av dessa aktörer får han in-formation om hur kemikalieblandningen ska hanteras och vad nästa steg i insatsen blir. Tillverkare och MSB informerar om att kemikaliens re-aktion skulle avta och att det var bäst att låta behållaren stå kvar i drag-skåpet. Kemdykarna mäter temperatur och ph-värde på vätskan. Tempe-raturen är 42grader och ph-värdet är 4-5.

Bild 3, simhallen. Angreppsväg källardörren.

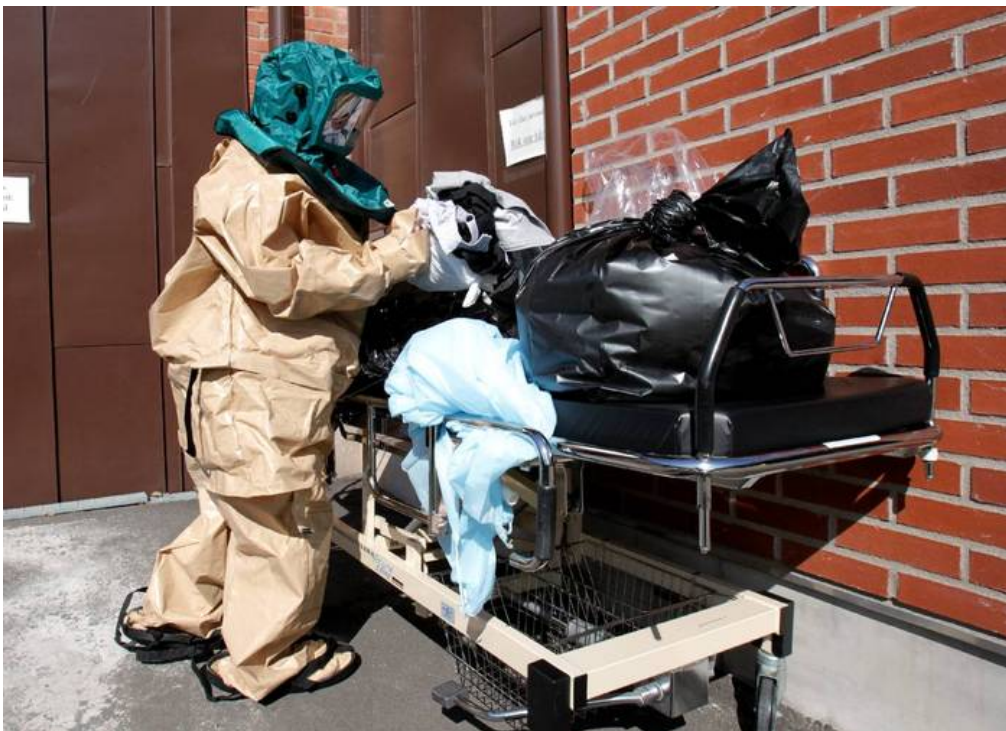
Under räddningsinsatsen diskuterades möjligheten att sanera de personer som hade blivit utsatta för klorgas. Dock skedde aldrig det, vilket bör göras vid liknande olyckor. Arvika sjukhus sanerade vissa av de som anlände till akutmottagningen. (se bild 4)

Bild 4, sanering av kläder på Arvika sjukhus. (Det är viktigt att klä sig korrekt för att man ska kunna arbeta i denna skyddsdräkt, kardborrebanden på fötterna måste spännas ordentligt för att man ska kunna gå i den.)

Räddningstjänsten bör öva och utbildas på hanterande av stora skadeplatser, framför allt vid kemikalieutsläpp, då sanering ska ske. Dessutom bör insatsplaner göras för alla objekt i Arvika kommun som hanterar farliga ämnen och även de vanligaste som transporteras genom kommunen. Detta för att vara så väl förbered som möjligt när nästa kemikalieolycka sker. Olyckor med farligt gods och kemikalier är ofta svåra och komplexa för räddningstjänsten, med risk för stora skador. Därför bör åtgärder ske så som utbildning, övning och insatsplanering.
