RÄDDNINGSTJÄNSTEN ÖLAND

OLYCKSUNDERSÖKNINGS PROTOKOLL
Nivå 3

Olycka: Ammoniakutsläpp på Guldfågeln i Mörbylånga Datum för olyckan: 120503
Dnr: RU 12-98 SOS larmnr: 15-3283610-1

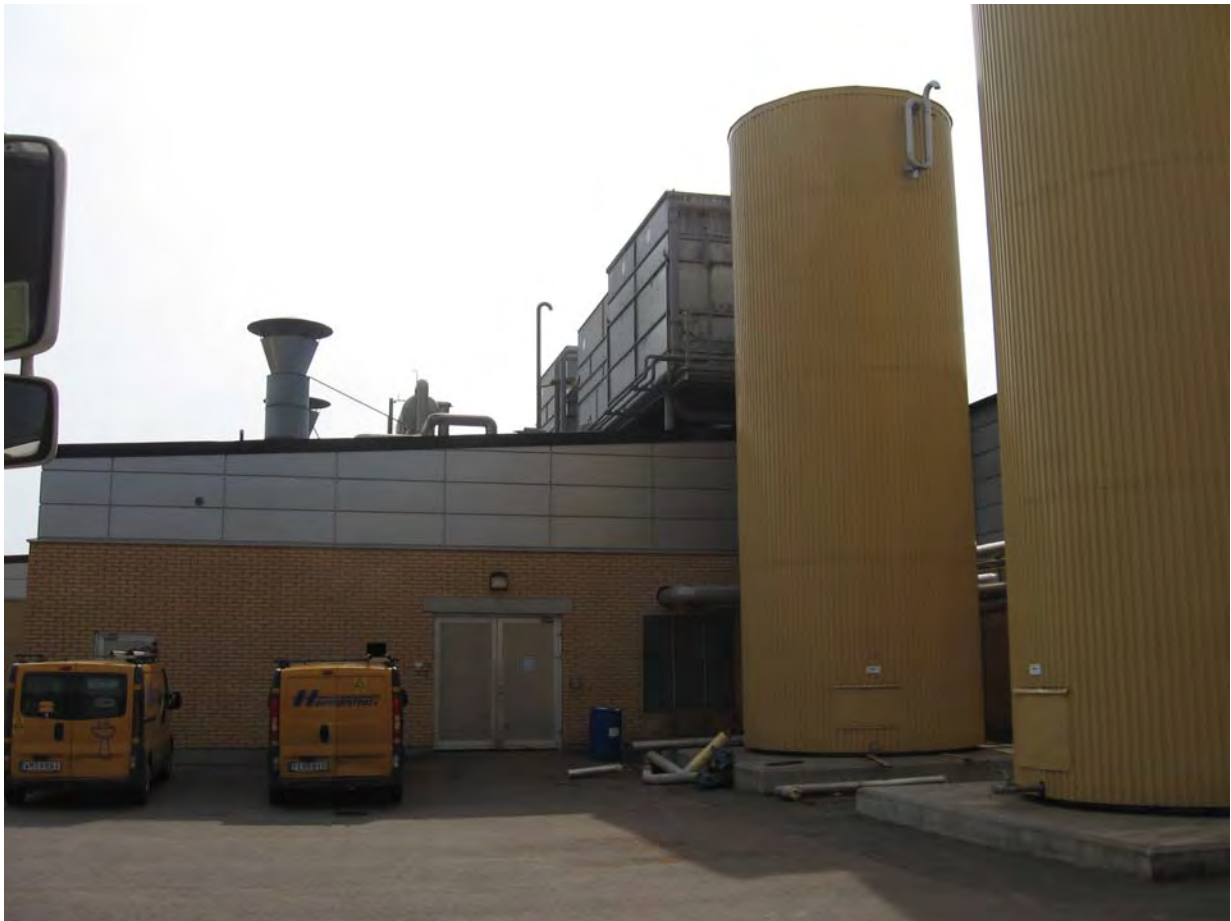
Bild 1. Maskinrummet på Guldfågeln. Insatsen skedde via dörren på bilden.

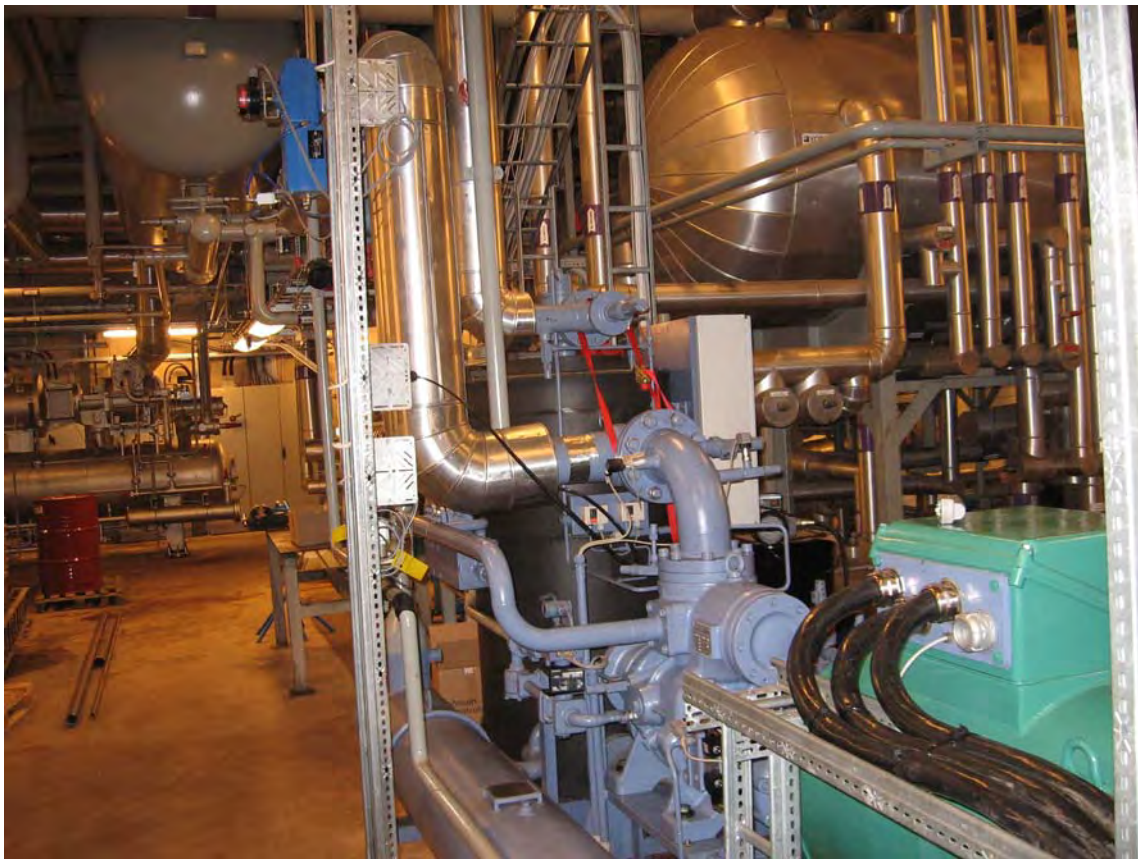
Bild 2. Maskinrummet med värmepumpar och tryckkärl för ammoniakförvaring. Totalt rymmer systemet ca 17 ton ammoniak, varav ungefär hälften normalt finns i maskinrummet och hälften finns ute i rörsystemet i fabriken.

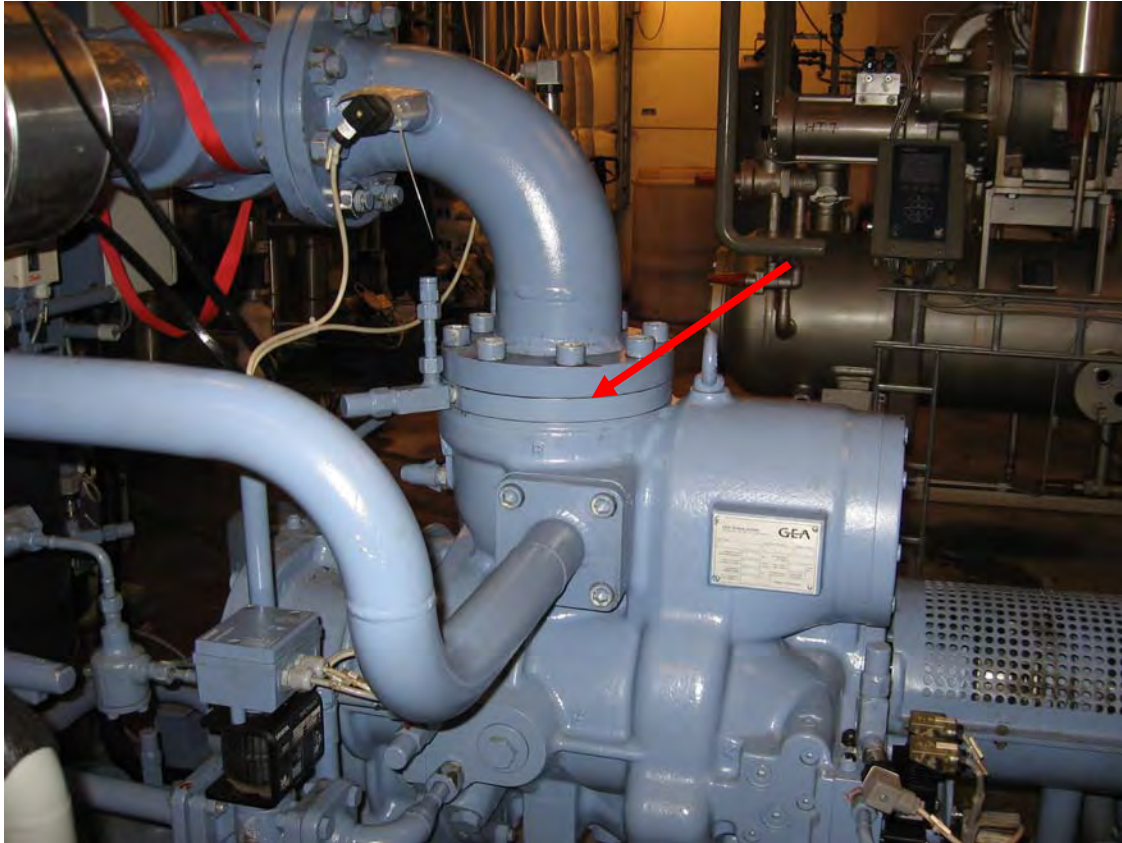
Läckan av olja/ammoniak började i en fläns mellan 2 rör där o-ringen som ska täta hade skjutits ut. I oljan som läckte ut finns ammoniak i gasform bundet. 15 minuter efter larmet stannade värmepumpen och i och med detta stängs också tillförseln av ammoniak.

Läckaget uppstod i en skarvfläns i en värmepump i maskinrummet. Enligt uppgift från Guldfågeln/Hammarstedt så var ett par av bultarna i skarvflänsen mindre dragna än de övriga. Deras åsikt är dock att detta inte borde ha föranlett att O-ringen trycktes ut. Definitiv orsak till läckaget är ej fastställt.

- Felmonterad O-ring (klämd), eventuellt i kombination med ej fullt/jämnt dragna bultar i förbandet.
- Felaktig (tillverkningsfel eller åldrad) O-ring, eventuellt i kombination med ej fullt/jämnt dragna bultar i förbandet.

Bild 3. Aktuell flänsskarv där o-ringen trycktes ut (röd pil).

Ej klarlagt. Eventuellt kan händelsen indikera ett behov av utökade underhållsåtgärder. Guldfågeln/Hammarstedts följer upp detta.

- Utred i samråd med underhållsentreprenör, behovet av utökad kontroll/underhåll av flänstätningar i ammoniaksystemet
- Se över rutinerna kring larmning av räddningstjänst (automatlarm för brand och ammoniakutsläpp). Samråd med räddningstjänsten i detta.

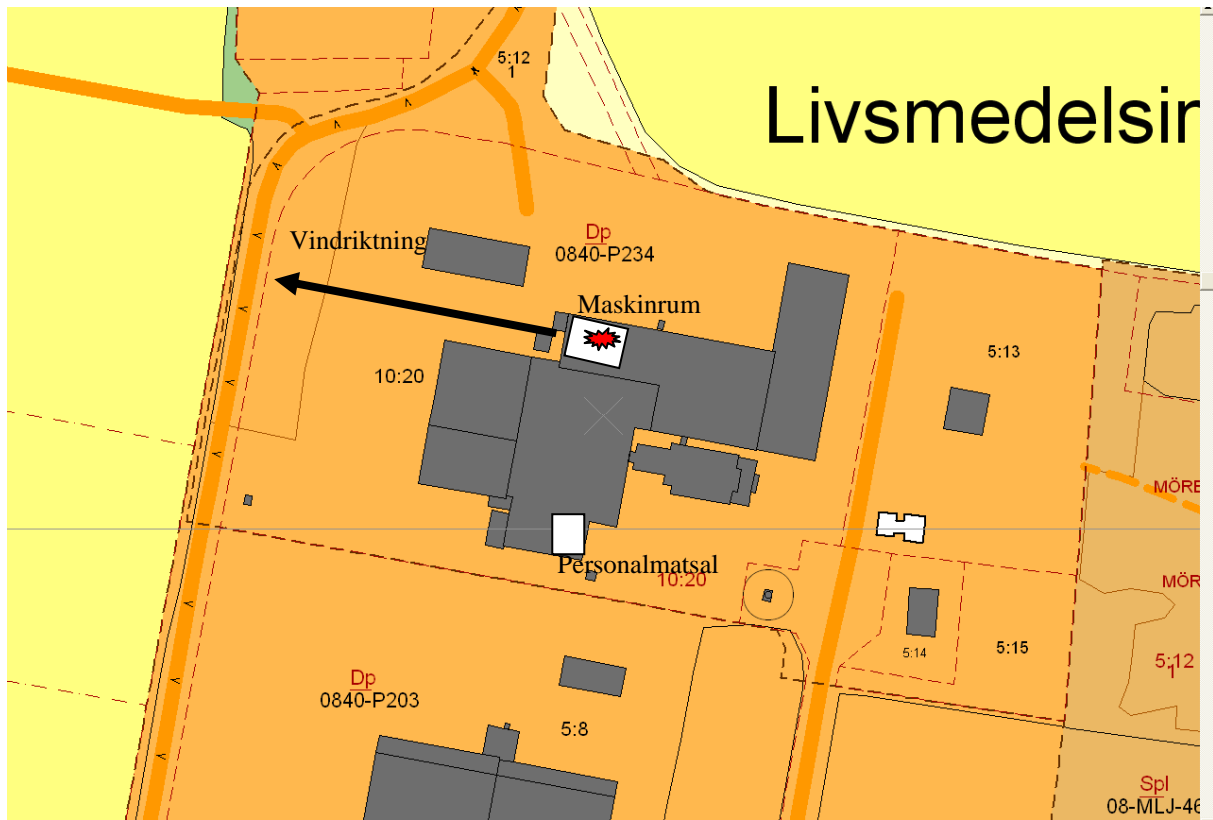
Bild 5. Guldfågeln med maskinrum (utsläppsplats) och plats dit personalen evakuerades (personalmatsal).
