Sammanfattning av olycksundersökning Annan Klämolycka i hiss

Datum: 2004-09-27
Handläggare: Janne Severinsson
ID utredning: 2004-B002
Insatsrapport nr: 2004031567

UNDERSÖKNINGSPROTOKOLL OLYCKSUTREDNING

Anledning till undersökningen:
Olycka i hiss med en person skadad, Östra Hamngatan 31, Göteborg

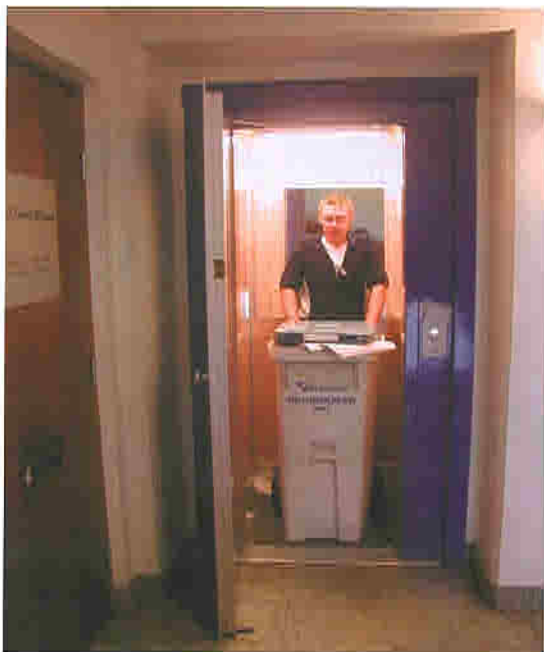
Den direkta orsaken var att sopkärlet placerades i hissen på ett sätt som gjorde att det hakade fast i hisschaktet under nedfärden och att hissen samtidigt användes för persontransport. Bakomliggande orsaker till olyckan är att hissar för persontransporter inte är avsedda för godstransporter. Återvinning av papper i kontorsmiljö medför att uppsamlingskärlen ofta transporteras i hissar avsedda för persontransport.

Bilden visar hur placeringen av sopkärlet var vid olyckan. (Personen på bilden har inget med olyckan att göra)

Förslag till åtgärder för att förhindra dessa olyckor i framtiden kan vara att sätta upp innerdörrar, märka upp hisskorgen med varningsskyltar eller att märka kärlen med varningsskyltar om faran för fastklämning. Nya krav har ställts på nya hissar men dessa gäller inte retroaktivt för redan installerade hissar. Kravet består av att en innerdörr finns monterad i hisskorgen.

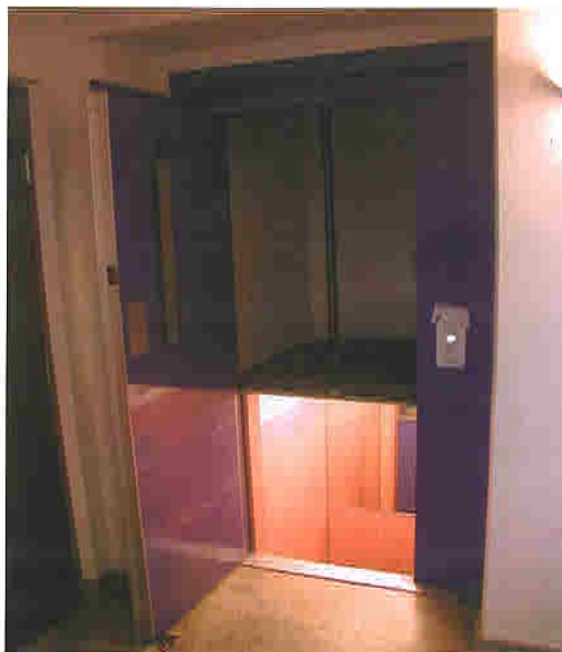
Sopkärl som är av hårdplast med en volym av 190 liter hakar i hisschaktsväggen när hisskorgen går nedåt och klämmer fast mannen som står innanför sopkärl. Hisskorgen som saknar innerdörr trycks ur sitt läge i sina gejdor och blir hängandes snett mot hisschaktväggen. Mellanrummet mellan våningsplanets tröskel och hisskorgstaket blir cirka 1 meter innan korgen stannar. Arbetskamraterna får inte upp hissdörren för att kunna se efter vad som hänt mannen där inne.

Hisskorgens läge när den fastnade.

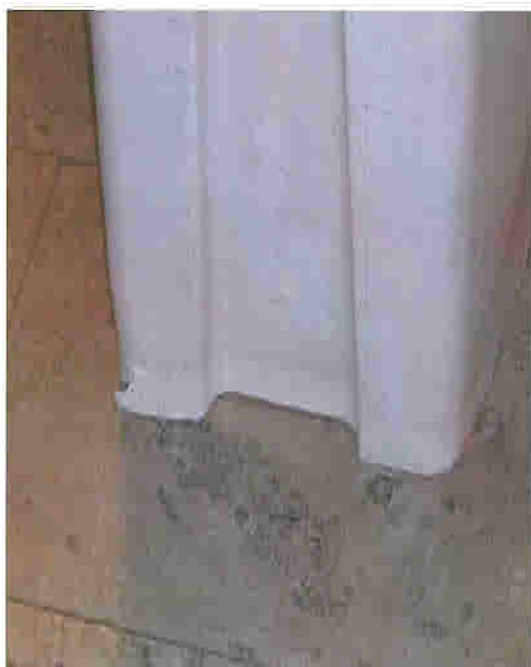
Vid undersökningen sviktade handtaget något men kraften har ändå varit så kraftig att hisskorgen tryckts ur sitt läge. För övrigt var sopkärl lite skadat i underkanten där det hakat fast i hisschaktet.

Sopkärlets skada i nedre vänstra hörnet.

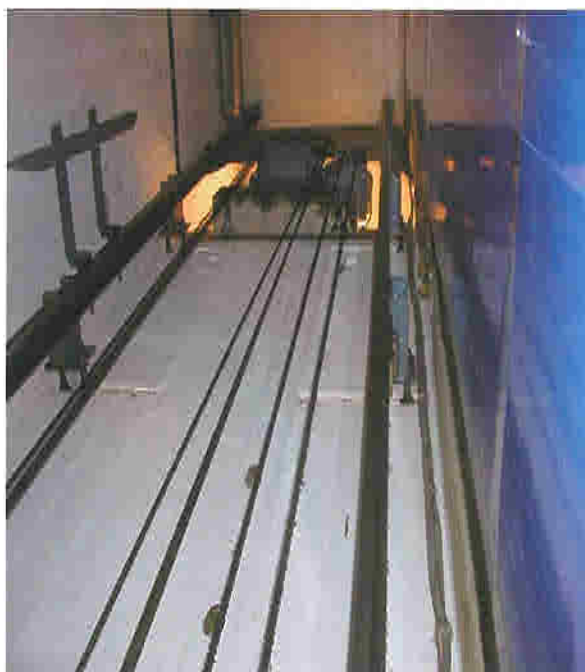
Hisschaktet sett nedifrån.

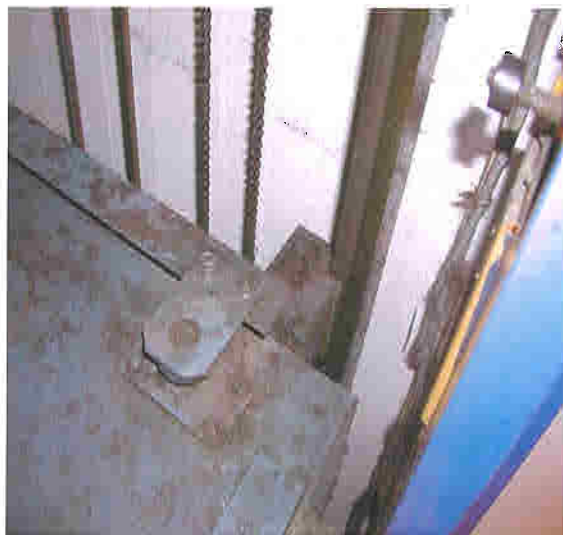
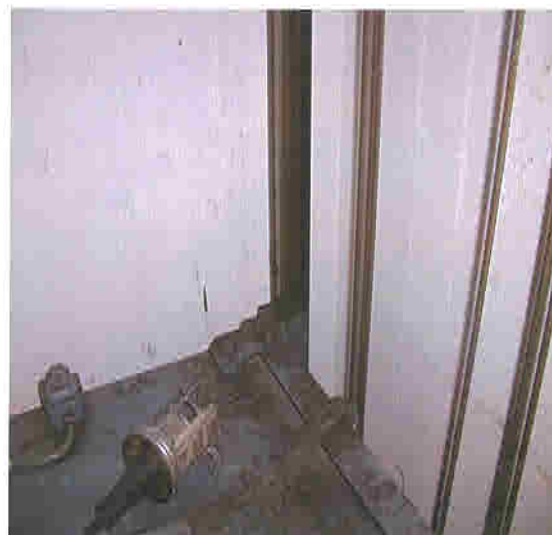
Hisskorgens infästning i gejdarna.
