# **Olycksundersökning**

**Tillbud med ammoniak i oljefat vid  
Norrvalla idrottsplats i Skellefteå  
den 10 oktober 2005**

**Datum och tid** 2005-10-10 klockan 15.35  
**Plats för olyckan** Norrvalla idrottsplats, Skellefteå  
**Skada/ olycka** Oljefat med ammoniakrester som hotar att sprängas  
**Insatsrapport nr** 2005A00473  
**Diarienummer** 2005.00066  
**Olycksutredare** Anders Hedlund

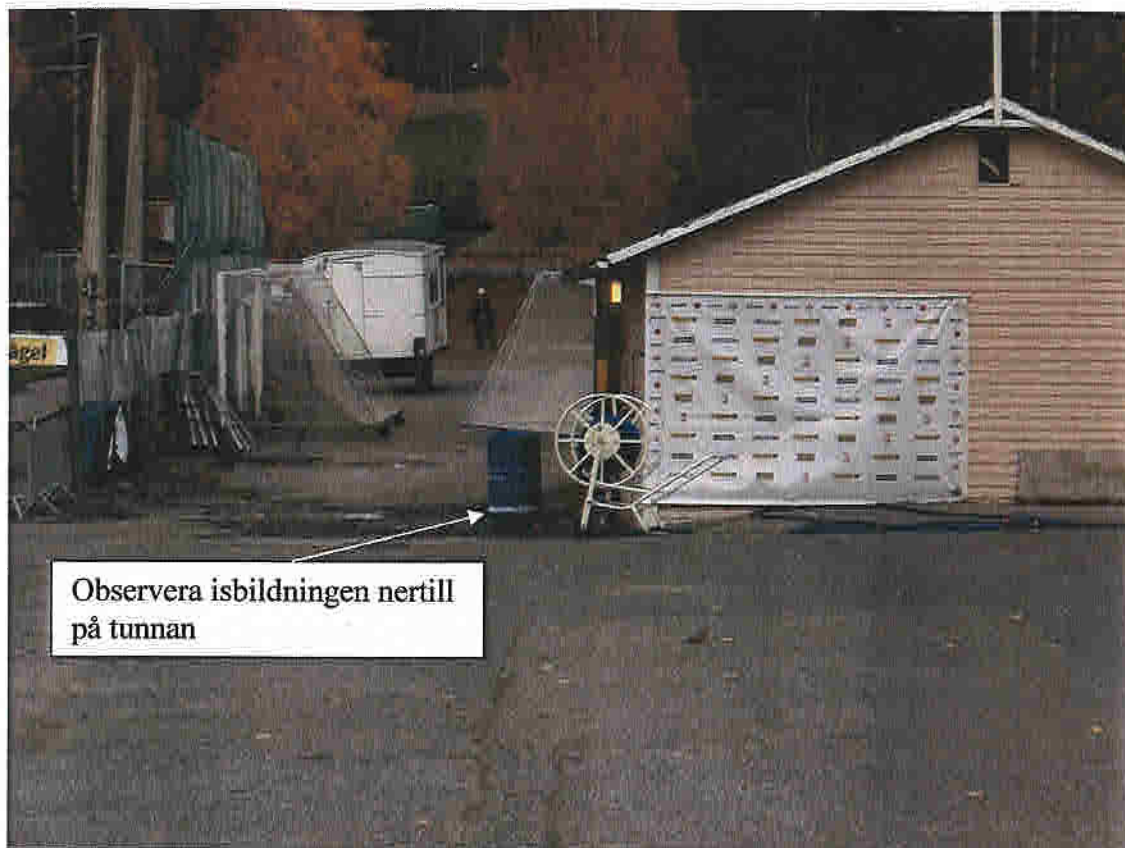
När arbetet var avslutat placerades fatet innehållande ca 20- 30 liter hydraulolja uppblandat med ammoniak utomhus och locket skruvades på. Den ammoniak som fanns i fatet började förångas och trycket i fatet ökade. När personalen upptäckte att oljefatet hade börjat ändra form kontaktades räddningstjänsten.

Vid framkomsten kunde brandpersonalen konstatera att oljefatet hade svällt rejält och kunde brista när som helst. Räddningsledarens beslut blev att spärra av och utrymma riskområdet. Därefter skulle fatet punkteras genom beskjutning. Om oljefatet hade sprängts kunde personer som fanns i den närmaste omgivningen ha kommit till skada. Riskavståndet vid en kärlsprängning för ett oljefat är ej känt men det finns uppgifter om att liknande fat för bensin har flugit över 200 meter. Dessa är ju dock av något kraftigare konstruktion med två järnband runt mantelytan.

Den direkta orsaken till tillbudet är att oljan/ ammoniaken tappades upp i ett oljefat som sedan stängdes till så att trycket i fatet ökade.

Tunnan med ammoniak utanför byggnaden där cisternen finns

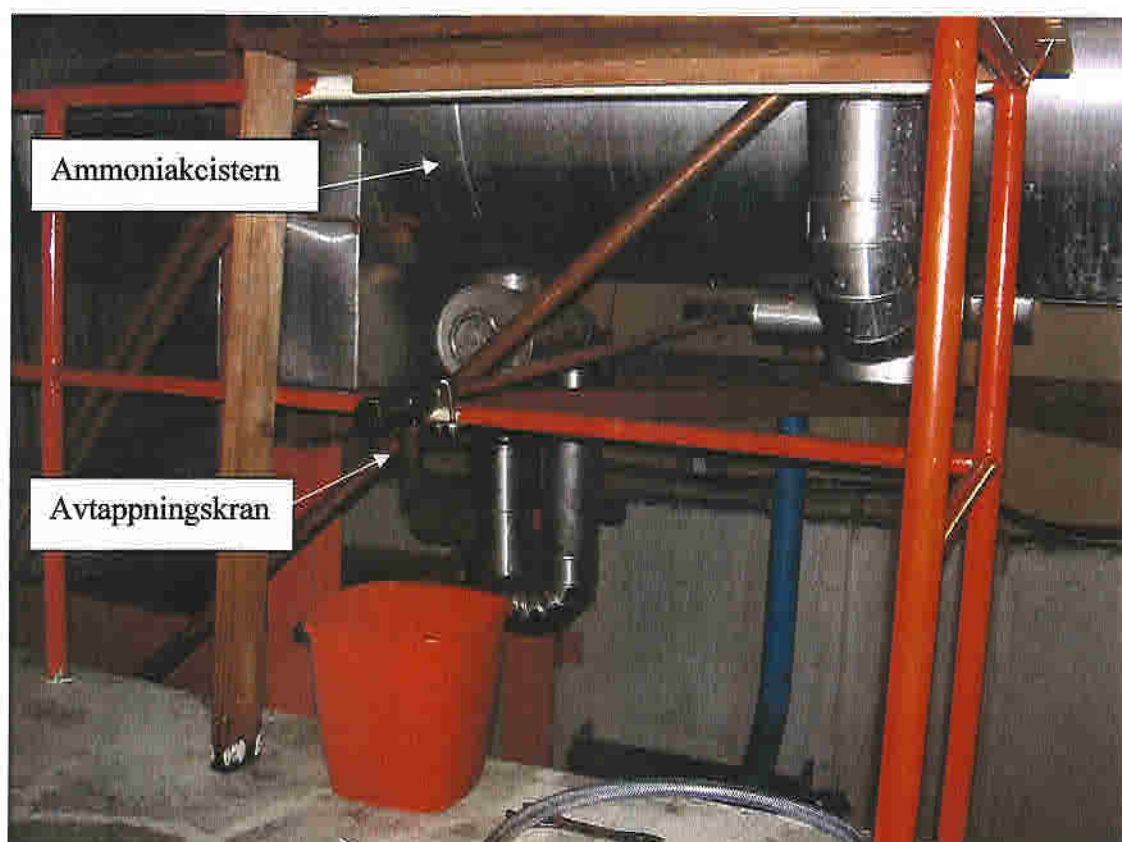
Ammoniackisternen dräneras en gång per år på hydraulolja innan kylaggregaten körs i gång för säsongen. Arbetet utförs av två personer med påtagen filtermask. Tidigare år har avtappning skett i en hink som sedan tömts i ett oljefat. Nu tappades oljan direkt ner i fatet. Det innebar att det blev svårt att se när vätskestrålen övergick från olja till ammoniak. Det fick förmodligen till följd att större mängd ammoniak än tidigare kom med i oljan. Ammoniaken är kondenserad till vätska i tanken. När den strömmar ut förgasas en del ammoniak och en del återgår till vätska när strålen träffar kärlet, s.k. återkondensering. Denna ammoniak finns således kvar i kärlet.

Cisternrummet där avtappning av oljan sker

En instruktion för arbetet utarbetas som bör innehålla följande delar.

- Skyddsinstruktion för arbetstagarna, hur många ska man vara när arbetet utförs, skyddsutrustning osv.
- Vilken utbildning ska personalen ha som ska utföra arbetsuppgiften
- Hur utförs själva arbetet, vilket sorts kärl ska användas. Hur minimeras mängden ammoniak som tappas av.
- Hur handskas med kärlet som innehåller olja/ammoniak: Tydlig instruktion att det ej får tillslutas, var ska det förvaras under tiden avgasning sker (låst, ventilerat utrymme?).

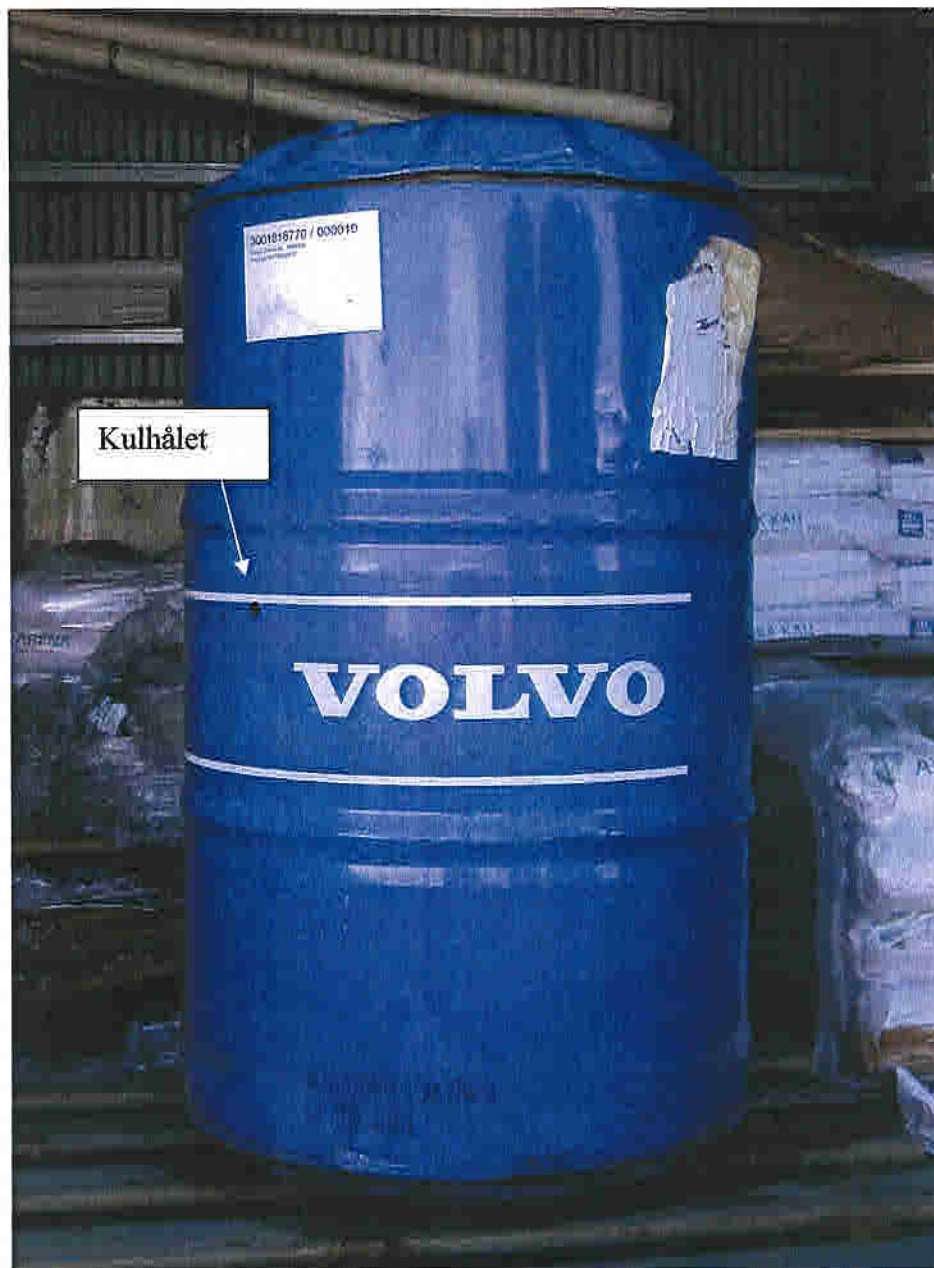
Beskjutningen hade avsedd effekt. Omedelbart avlastades trycket ur fatet och ett litet moln med ammoniak spreds i vindriktningen. Därmed var risken för kärlsprängning över. Ingen vätska läckte heller ut eftersom kulhålet satt över vätskenivån.

Efteråt kunde man se att is hade bildats på fatets utsida upp till vätskenivån. Det beror på den temperatursänkning som sker i vätskan när ammoniak förångas. Ammoniaks kokpunkt är  $-33\text{ }^{\circ}\text{C}$ .

Oljefatet ca. 18 timmar efter punkteringen. Fortfarande finns rester kvar av isbildningen på fatets nederdel.
