Sammanfattning av olycksundersökning Annan Röklukt vid spegel

Landskrona
Räddningstjänst

Undersökningsprotokoll
Olycksundersökning

Datum 2006-06-04
Handläggare JS/TN
ID – Olycksundersökning
2006060419/ JS/TN

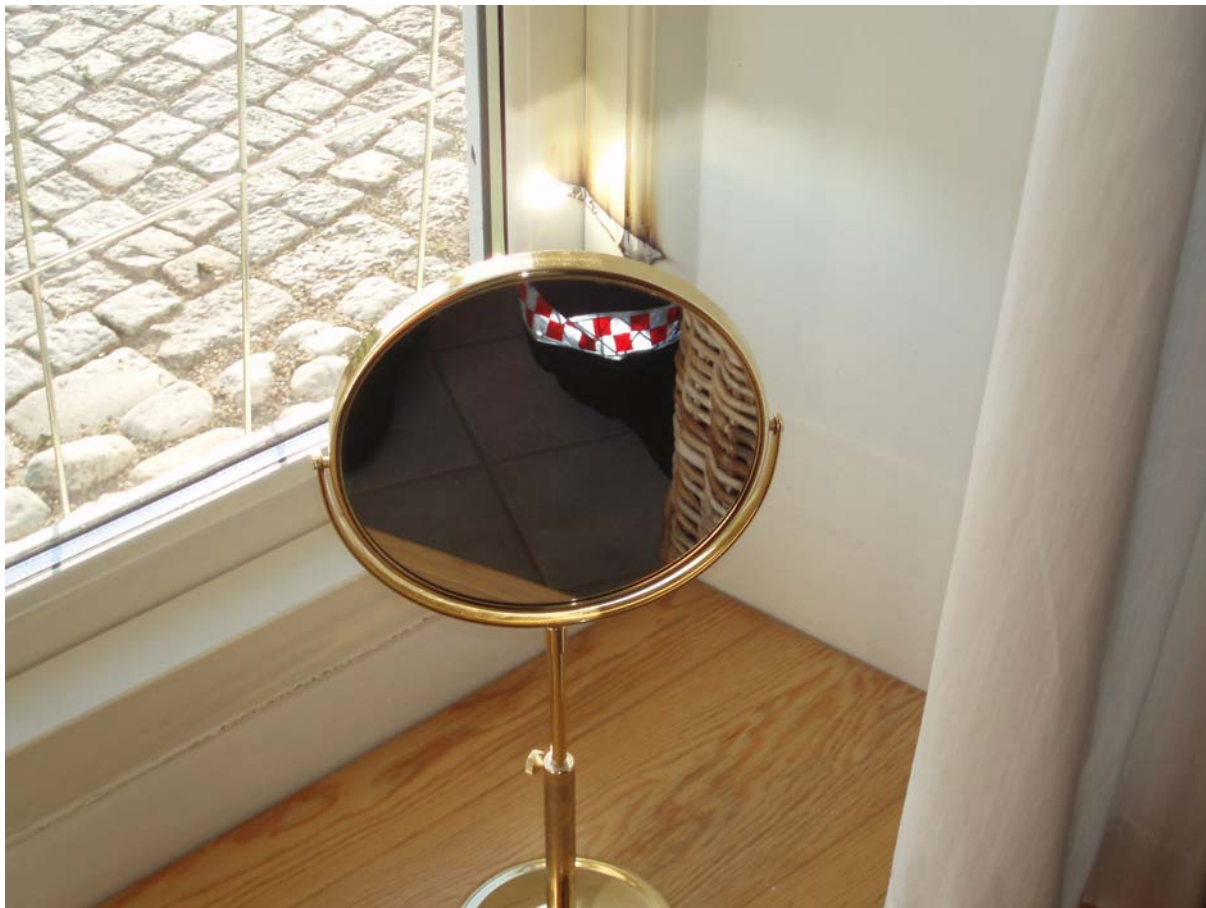
Orsak. Styrkeledaren Johansson tyckte att det luktade mest i badrummet och gick in där en gång till. Efter kontroll av elledningarna passade han på att titta ut genom fönstret för att se på den underbara utsikten. Förvånad såg han då en mycket liten rökpelare bakom en spegel som stod i fönsterkarmen. Denna spegel har stått på samma plats sen man flyttat in. Fönsterna vetter mot sydväst och har relativt många soltimmar per dygn. Denna dag har solen lyst hela dagen. Spegeln har glas på bägge sidor varav det ena förstorar. Spegeln stod nu i en vinkel så att den konkava sidan speglade tillbaka solstrålen in i fönsterkarmen. Denna har blivit så varm att en mindre (väldigt liten ca 4 cm hög och 5mm bred) glödbrand uppstått.

Spridningsrisk. I den sena kvällssolen mättes strålen från spegeln med laser till ca 85graderC. Antagligen är det färgen som smält och då även trävirket bränts en aning. Antagligen fanns det väl ingen direkt större risk för att det skulle kunna brinna med lågor i fönsterkarmen men strax bakom spegeln hängde det en gardin som skulle kunna utgjort ett större hot om spegeln stod annorlunda.

Erfarenhet. Speciellt sommartid kan även en felplacerad spegel vara en brandstiftare. I detta fall var gardinerna turligt nog upphängda rätt långt bakom själva fönsterbågen. Hade det funnits något lättantändligt material, som många har typ prydnadssaker och annat, i solstrålens spegelbild kunde utgången bli en helt annan än i det nu blev. Fallet är ett bra exempel att använda sig av när man utbildar olika grupper av allmänheten i brandkunskap.
