Felaktigt öppnad dammlucka orsakade pådrag från räddningstjänsten.

Datum för olyckan: 2009-06-20

Plats för olyckan: Halvfardammen

Tillbud vid Halvfarddammen 2009-06-20

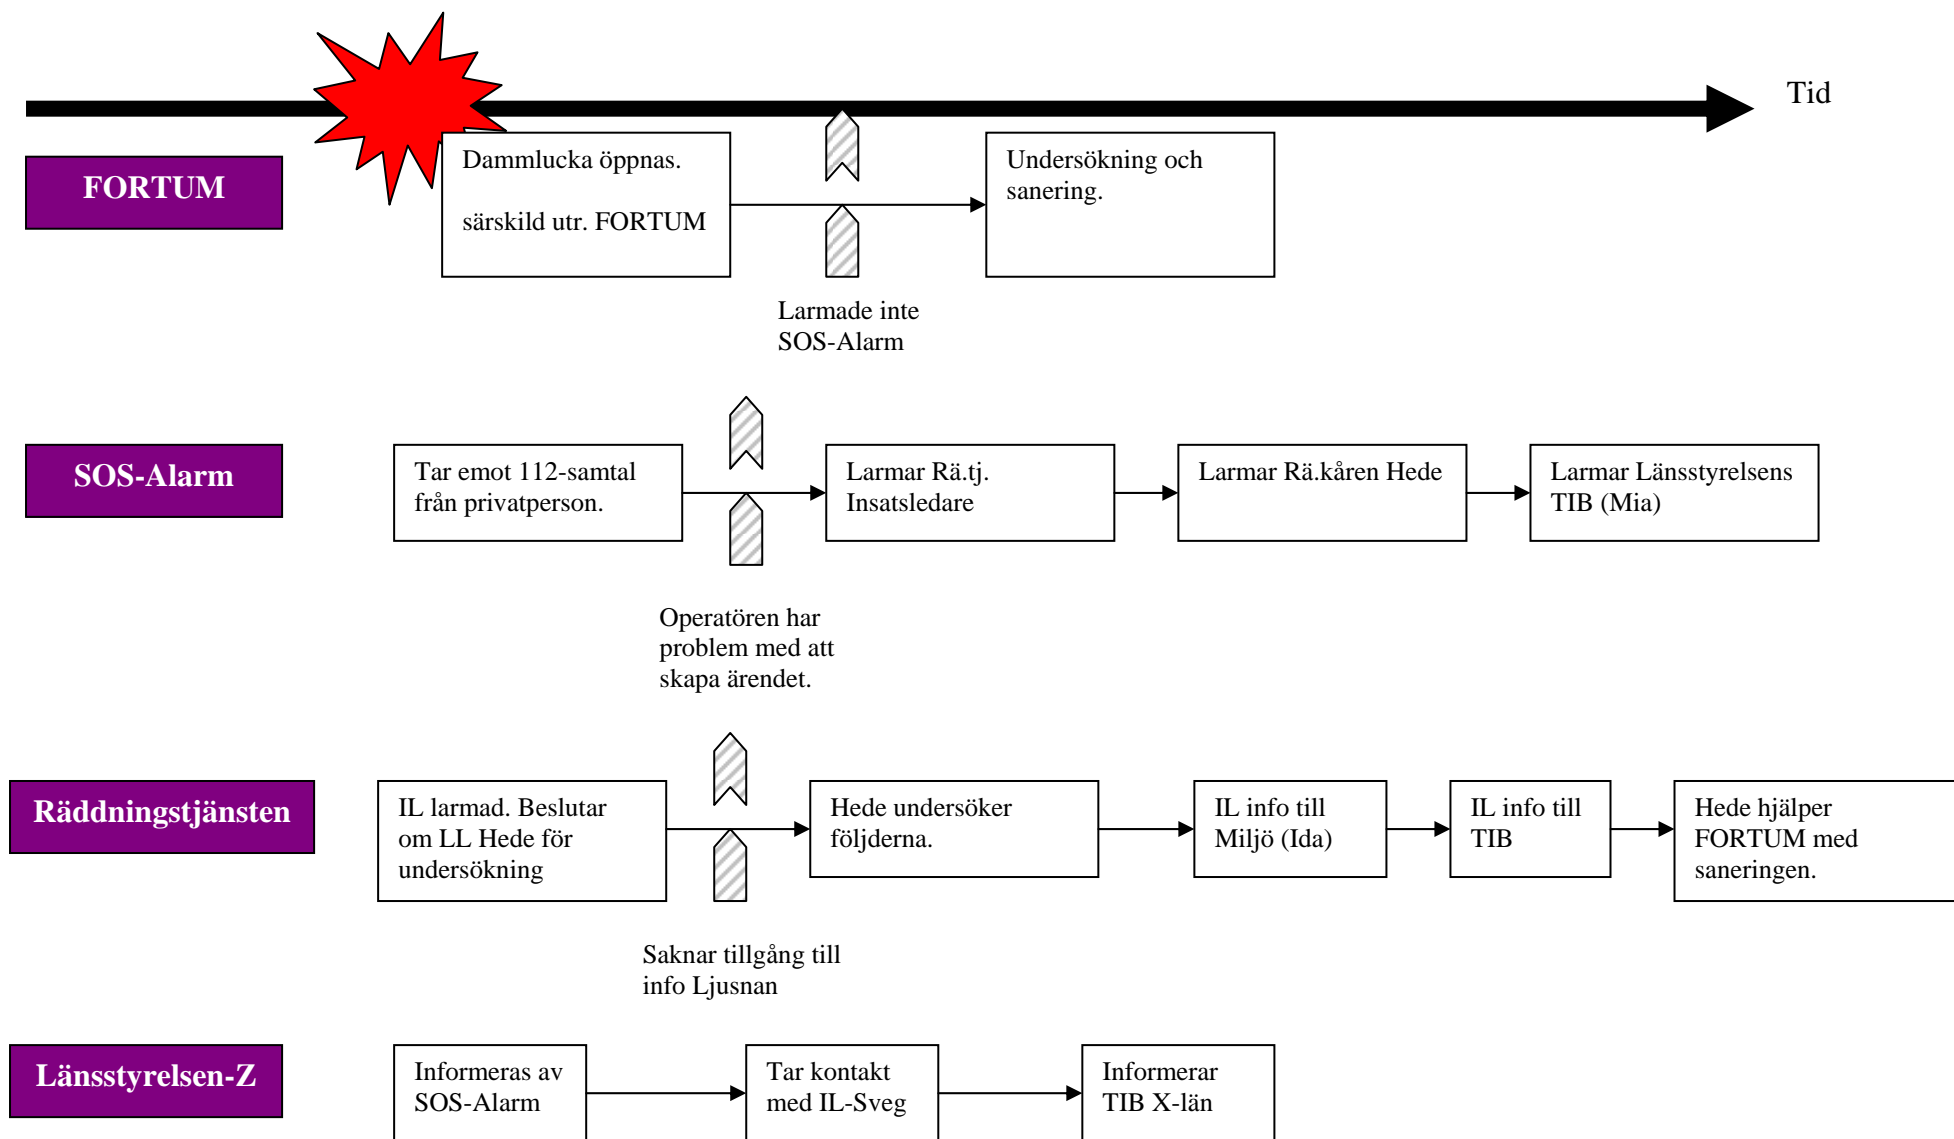
Lucka 1 på HF1 öppnar kl. 12:22 på grund av att givaren för nivåstyrning till luckan fått ett tekniskt fel. Enligt Ingenjören som satt vid kontrollbordet är det en automatisk säkerhetsåtgärd som går in och öppnar luckan. Han kunde i det läget inte stänga luckan från sin bord. En tekniker larmas ut för att åka på plats för att undersöka och försöka stänga luckan manuellt. Av någon anledning, som Ingenjören inte kunde svara på, stängdes luckan efter ca 15 minuter.

Enligt den graf som fortum tagit fram har det gått ut ca 110 m³/s.

Fortum: Enligt [REDACTED] är det inte nödvändigt att informera SOS-Alarm vid tillbud som detta enligt den plan som tagits fram inom projekt Ljusnan. En intern utredning kommer eventuellt att göras och givaren blir utbytt inom några dagar.
