Datum
2010-11-11
Vår beteckning
500-2010-01121-1

Utredning beträffande tillbud med bärbar dator.

Datum: 2010-06-01
Adress: Hallsbergs Bangård
Objektstyp: Trafikledarrum
Startutrymme: Innanmäte bärbar dator
Startföremål: Elektronikkomponent
Händelseorsak: Okänt
Insatsrapport: Ingen rapport

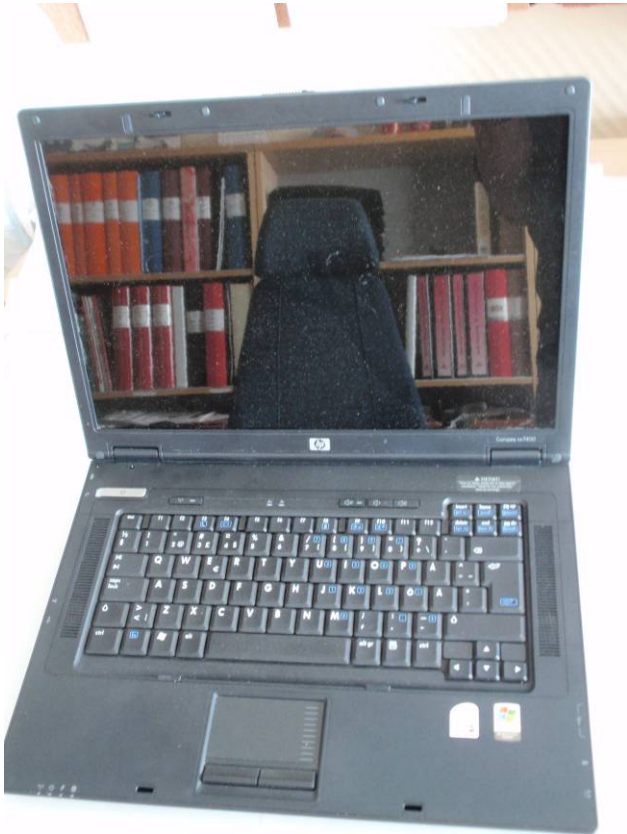
Inget synligt när man tittar från normalhålllet.
Bildskärmen klar och fin, speglar rummet där
den står.

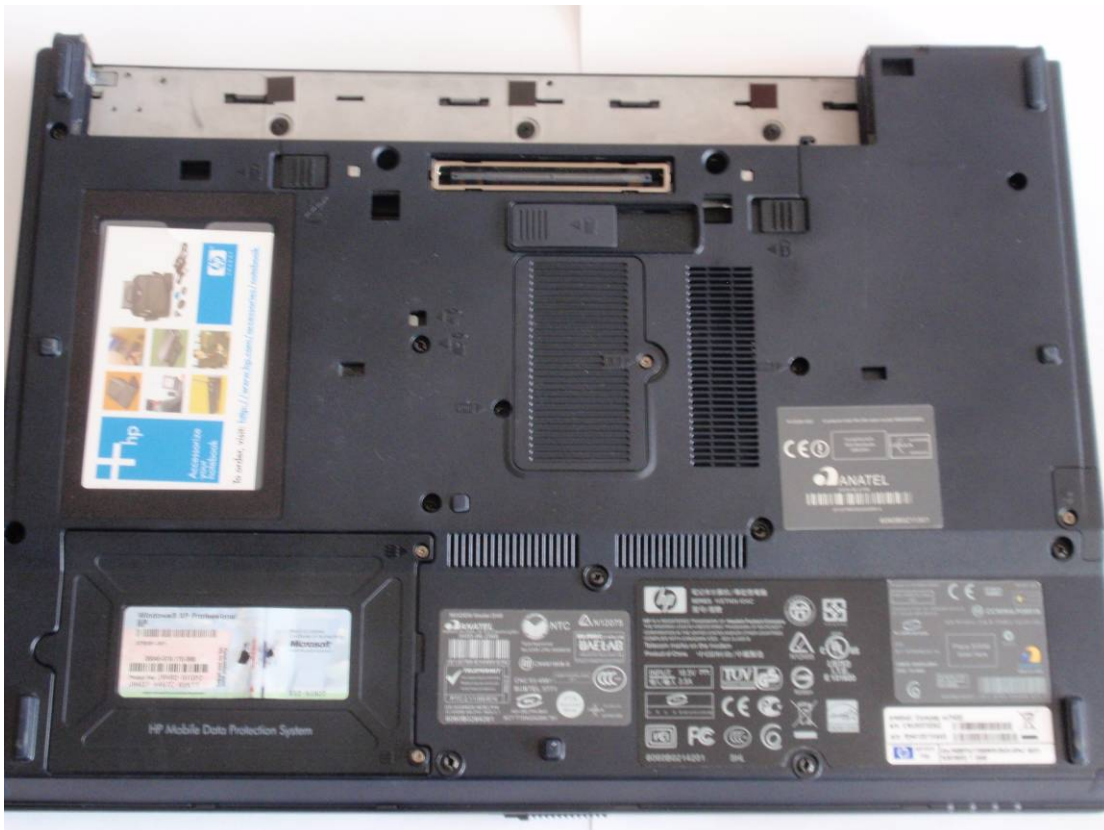
Undersidan ren och fin.

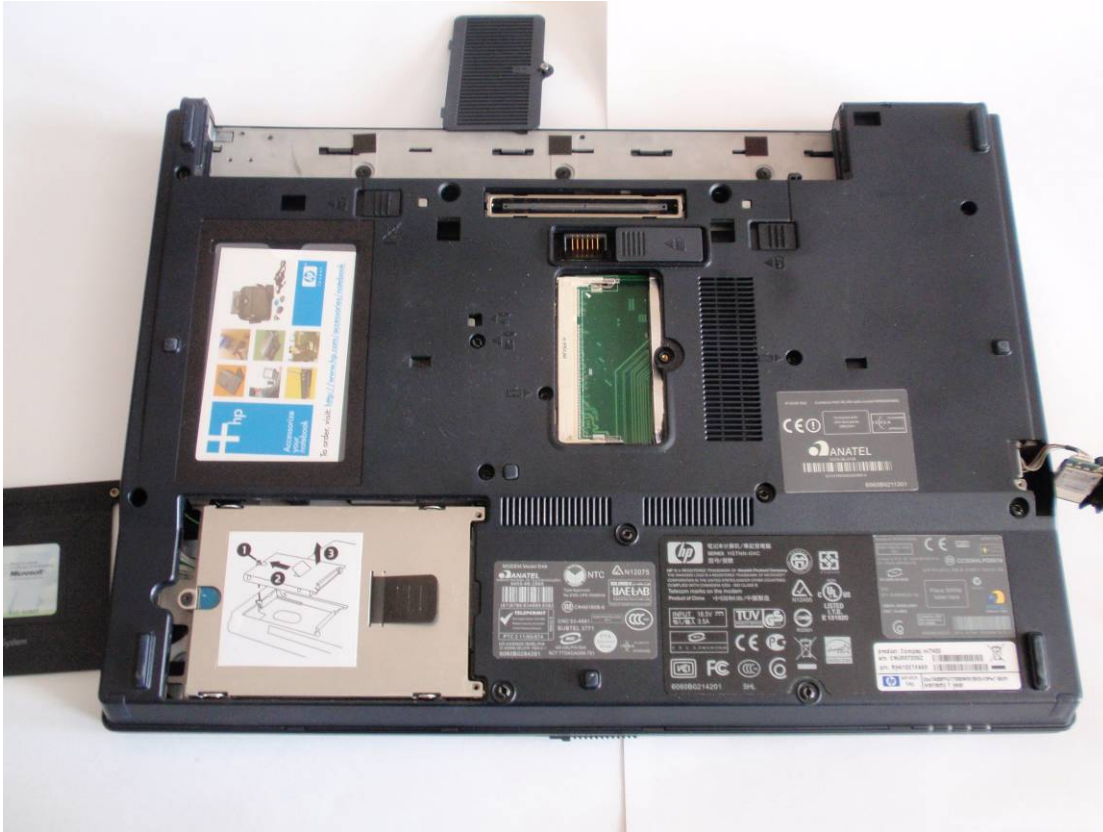
Demonteringen börjar, ingenting synligt än.

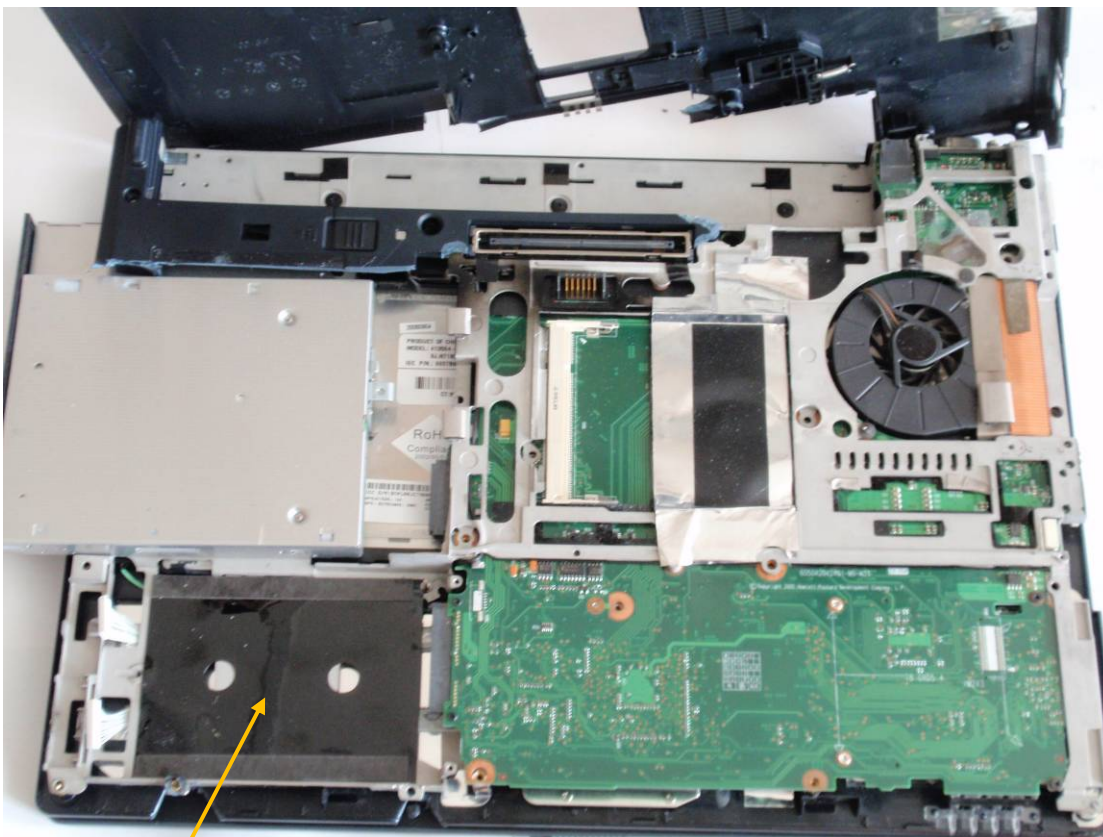
Missfärgning, inte sotigt.

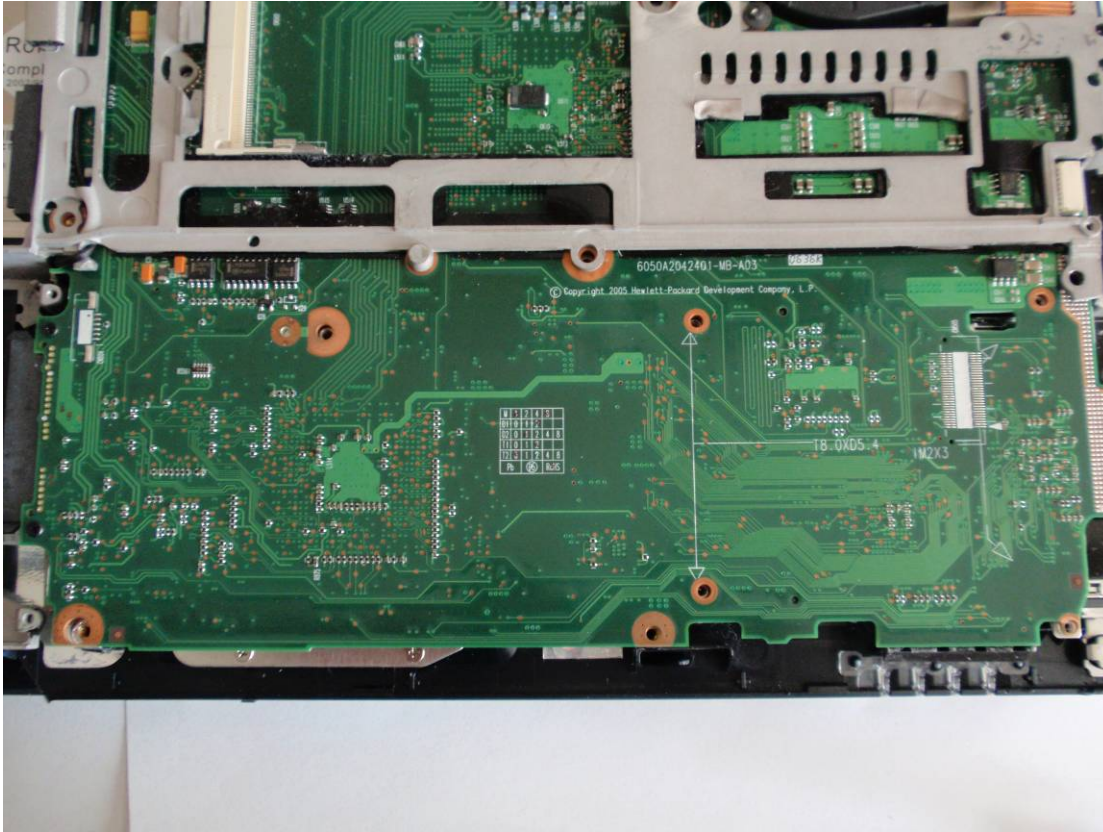
Mer kretskort, en del bara delvis synliga.

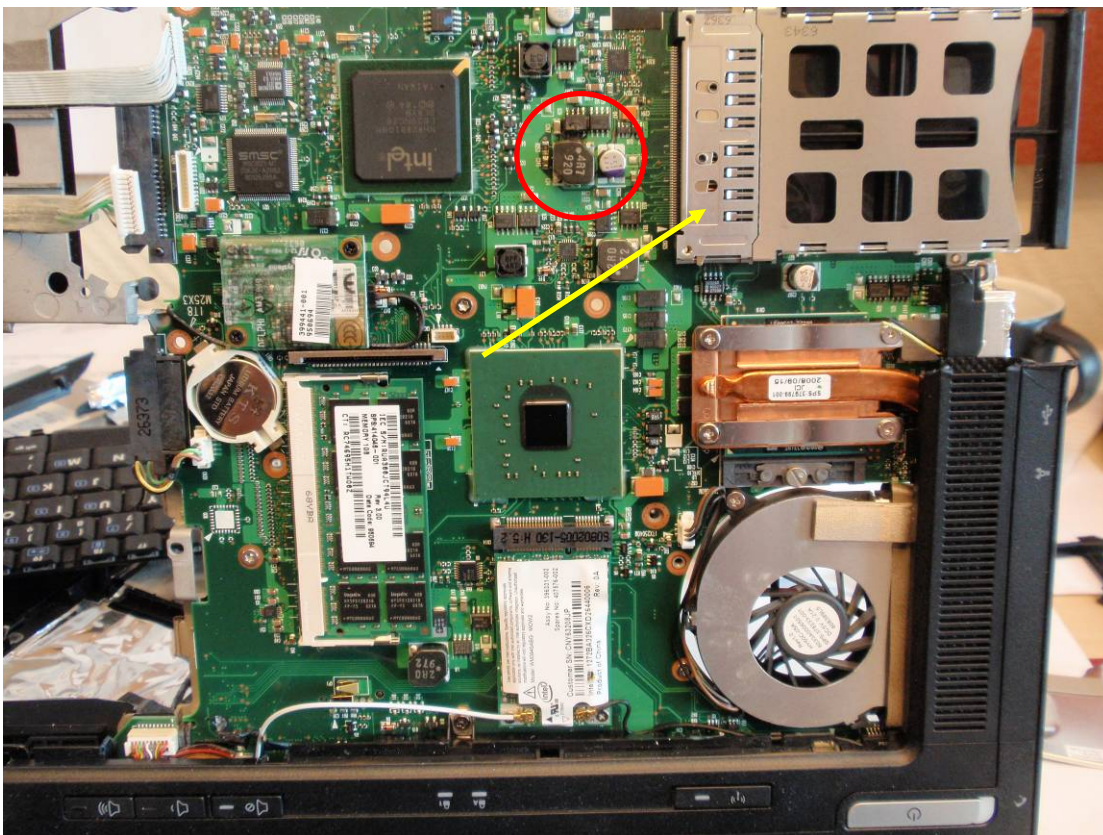
Inmatningsfacket vid gula pilen, ser också väldigt rent och fint ut.
Röda ringen inramar något intressant.

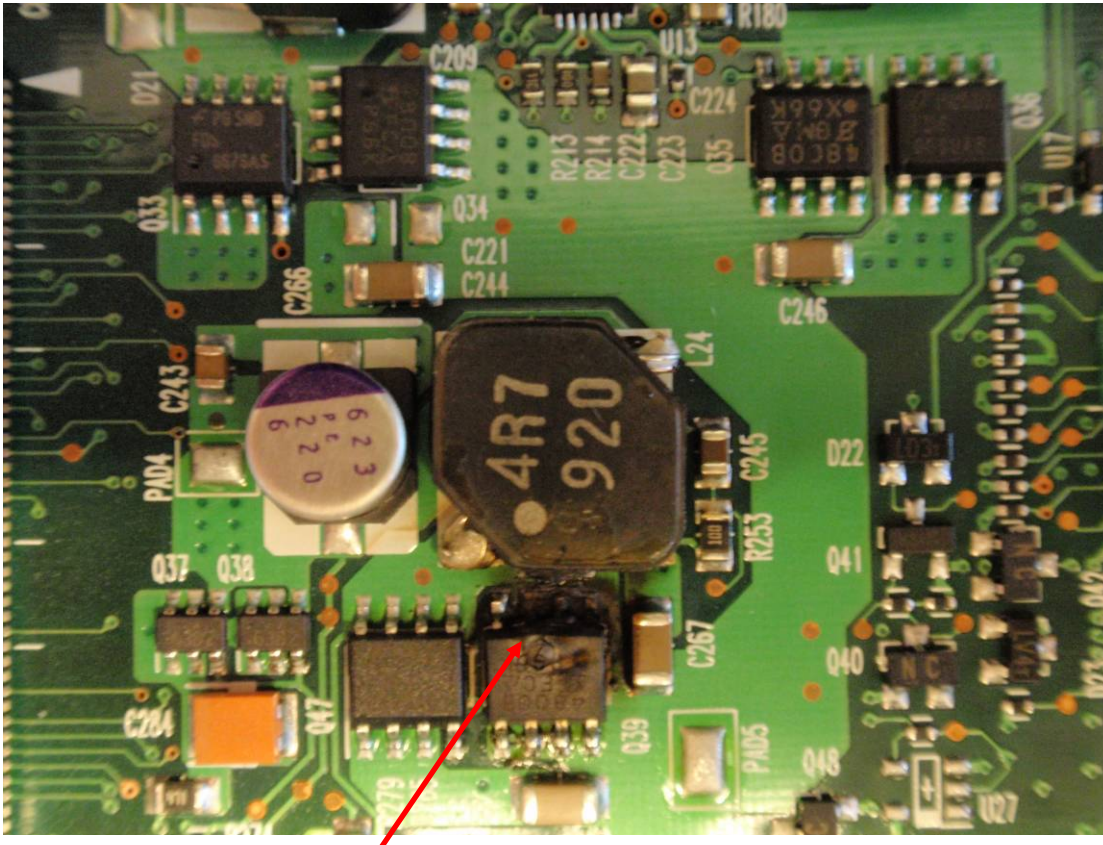
Rökutveckling från dator, orsak okänd.
 Datorn placerad på bordsskiva, nyss startad.
 Ingen direkt händelseorsak kan påvisas.

Här syns vad som orsakade röken, men frågan varför kvarstår.
