BERGSLAGENS RÄDDNINGSTJÄNST

OLYCKSUNDERSÖKNING

Objekt: Stormarknad
Larmtid: Måndag den 2010-03-01 kl. 12:41
Företag: ICA Maxi
Fastighetsbet: Eken 2
Adress: Närkevägen 28
Ort: 681 43 Kristinehamn
Polis nr: KS Ingen anmälan upprättad

Raset har skett mellan den gamla (byggår 1972/1973) delen och den nya (byggår 2000 och slutbevis 2002). Raset går från entrétornet skärning 4E och bort till skärningen 12E (se ritning).

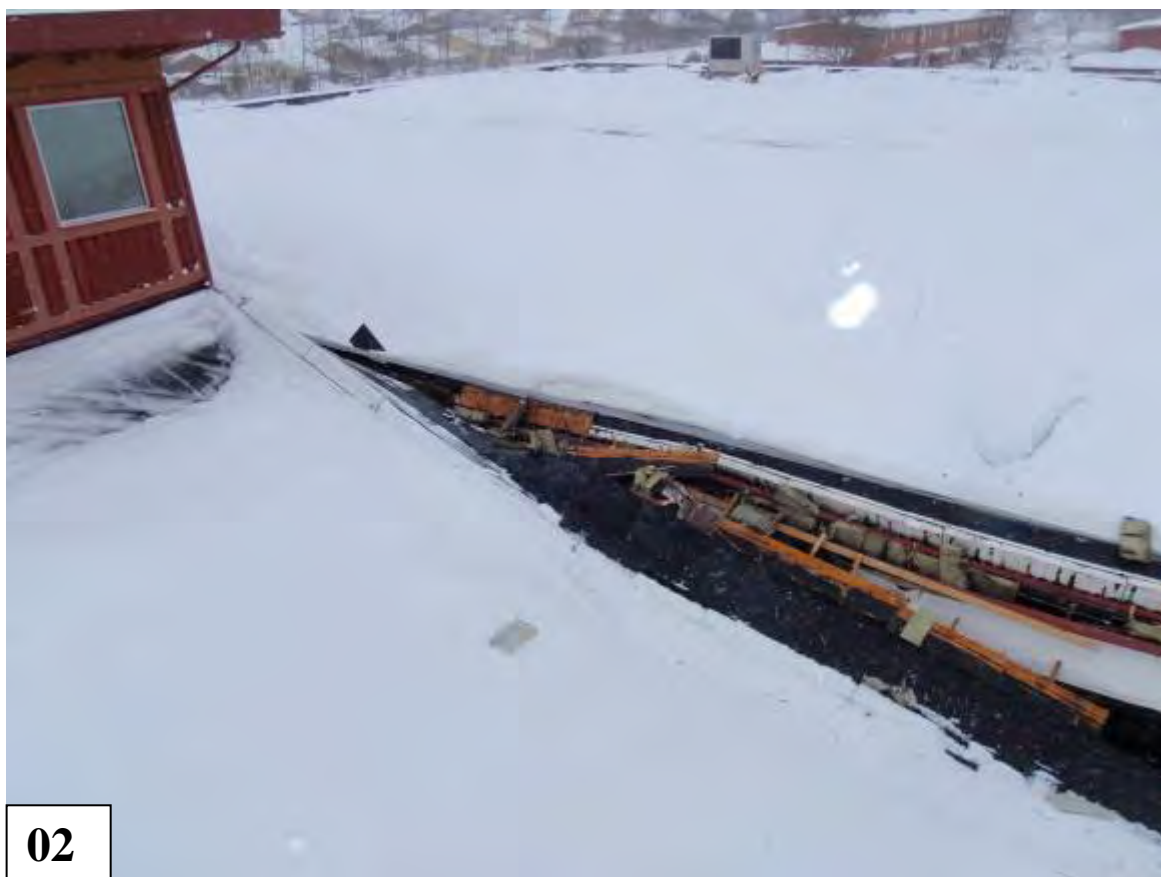
Bilden tagen vid entrétornet strax efter rastillfället.

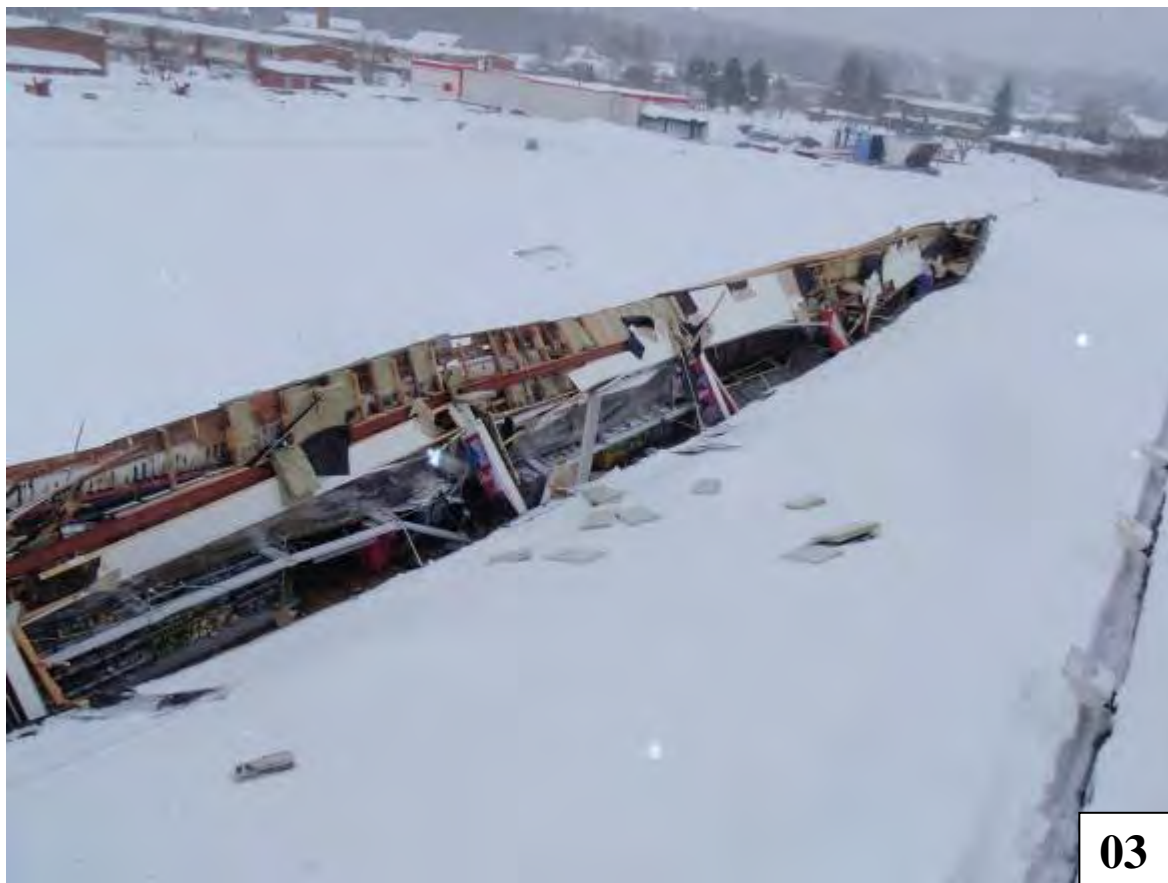
Bilden tagen från entrétornet och visar raset mellan gamla och nya bygget.

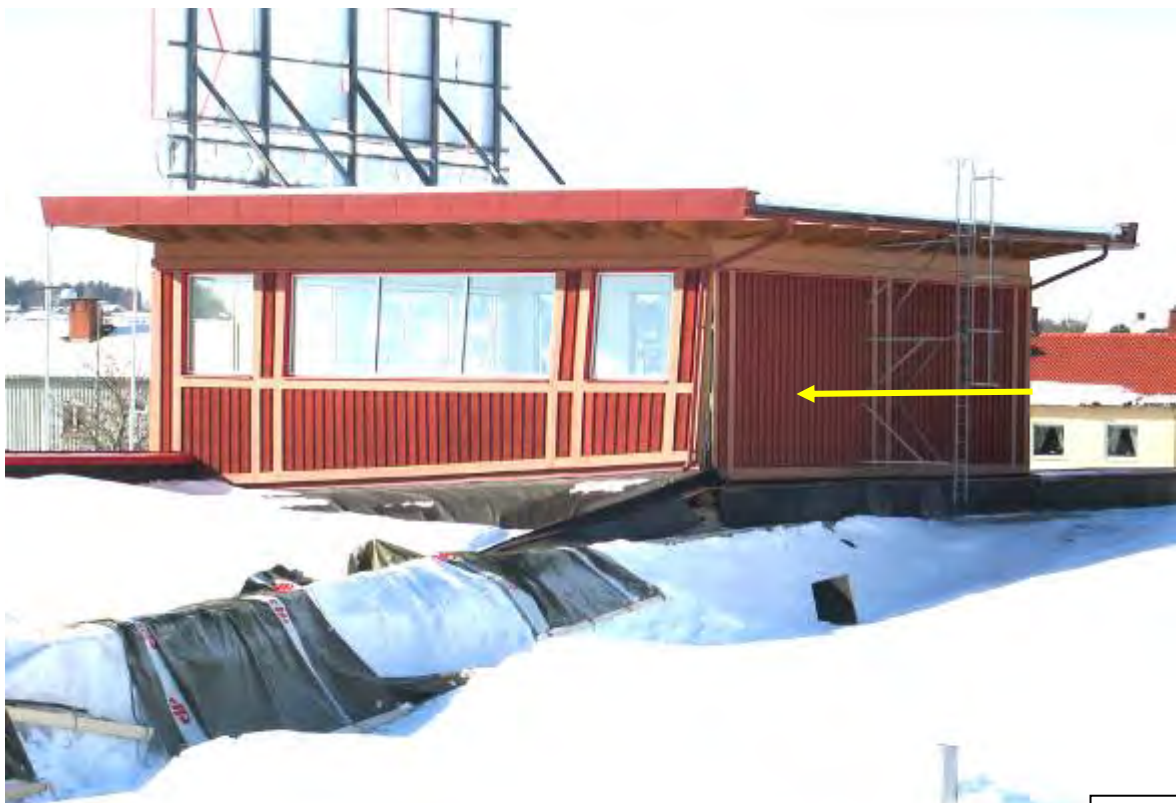
04

Pilen visar på förskjutning av tornets byggnation från en annan vinkel.

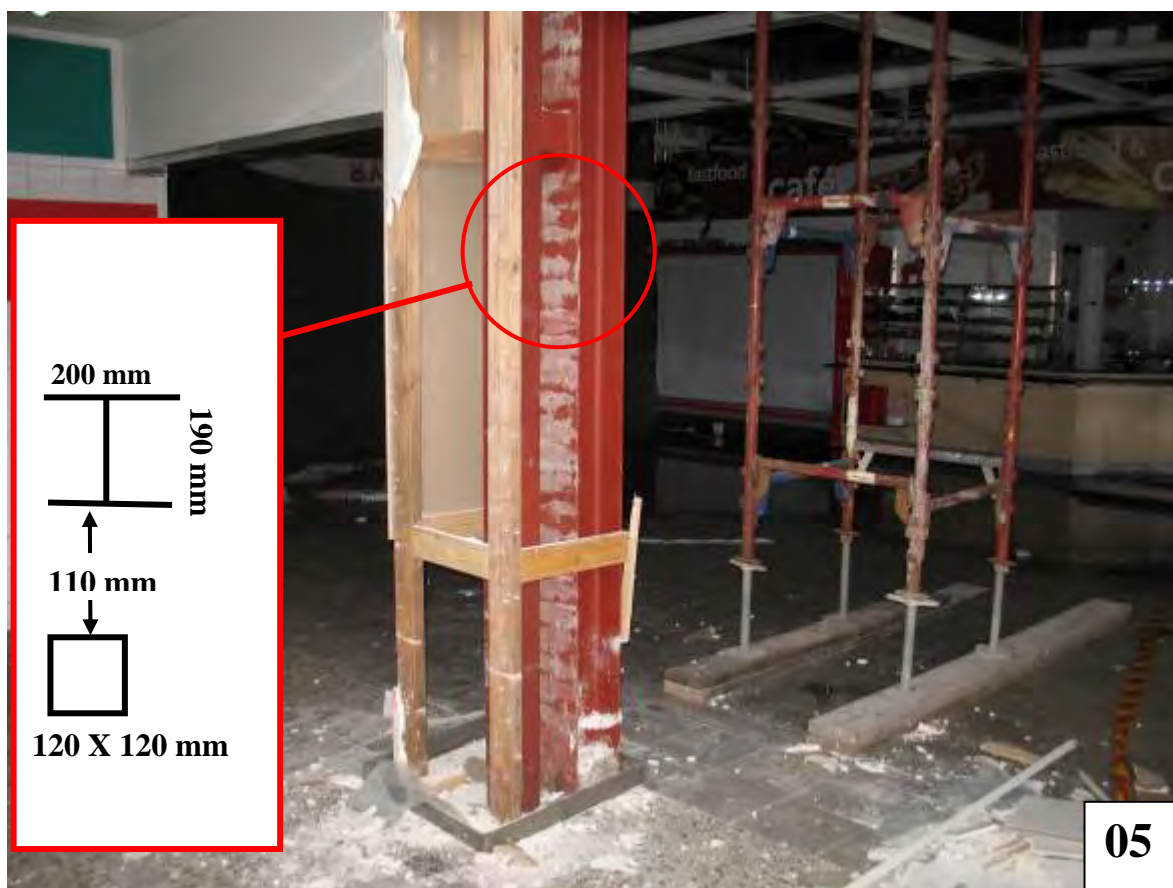
05

Avklädd pelare vid entrén som håller tornet.

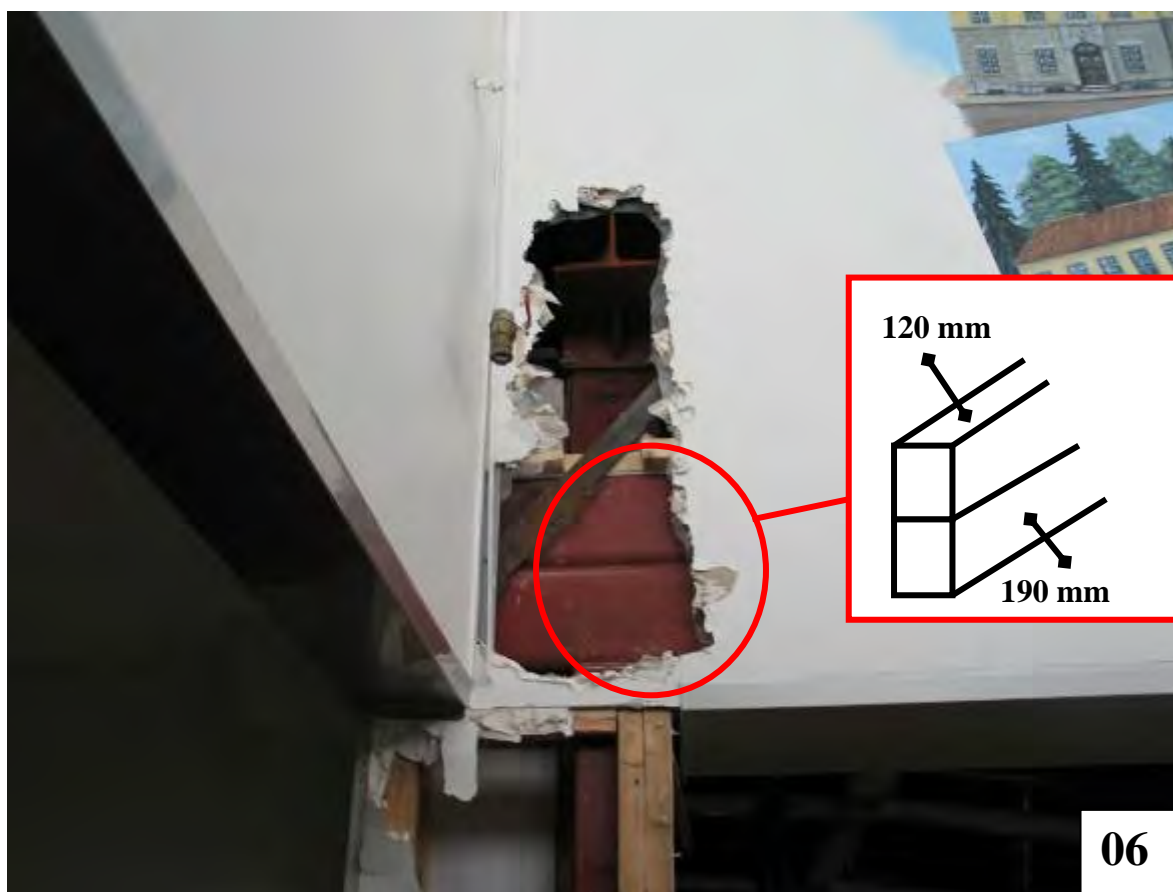
Överliggare som går över till en annan pelare i tornets entré.

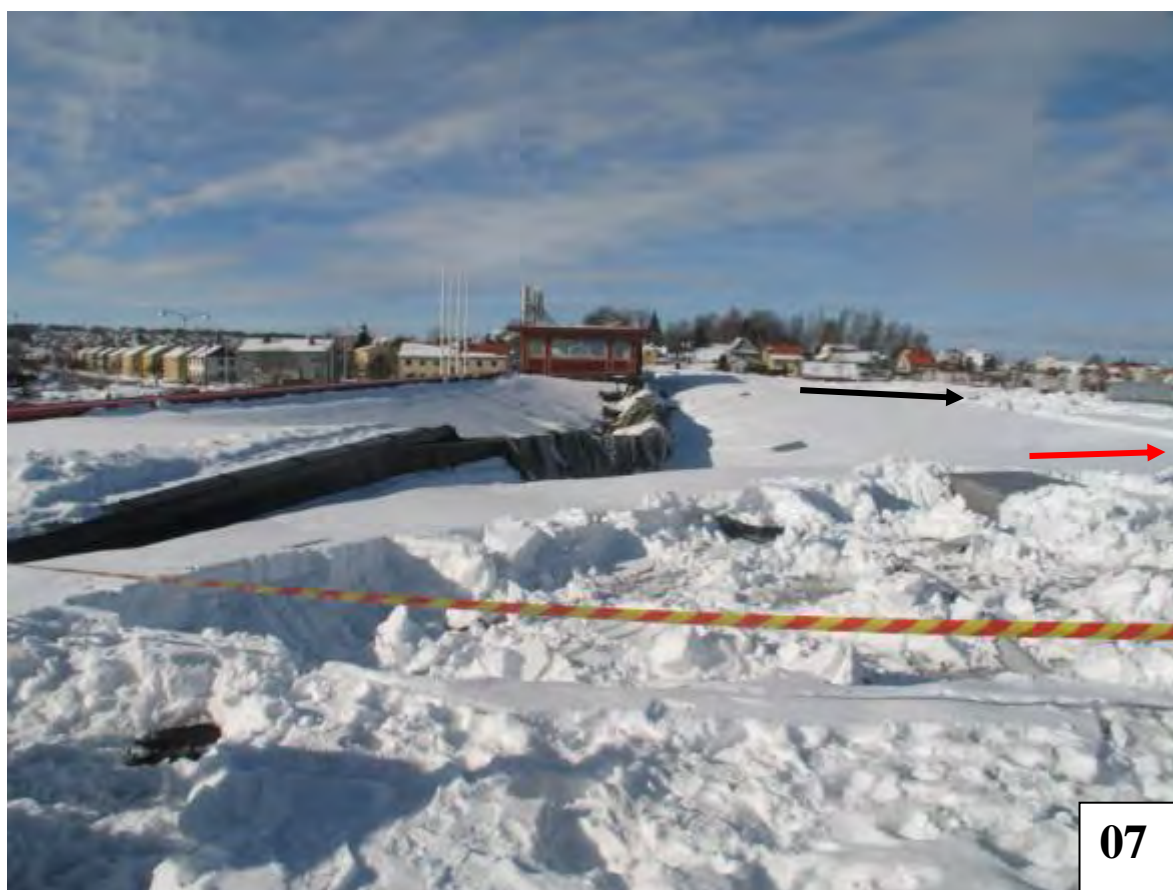
Rasets spricka har väderskyddas med presenning. Densitet prov ett vid svart pil och prov två har tagits utanför bilden i höjd med röd pilen.

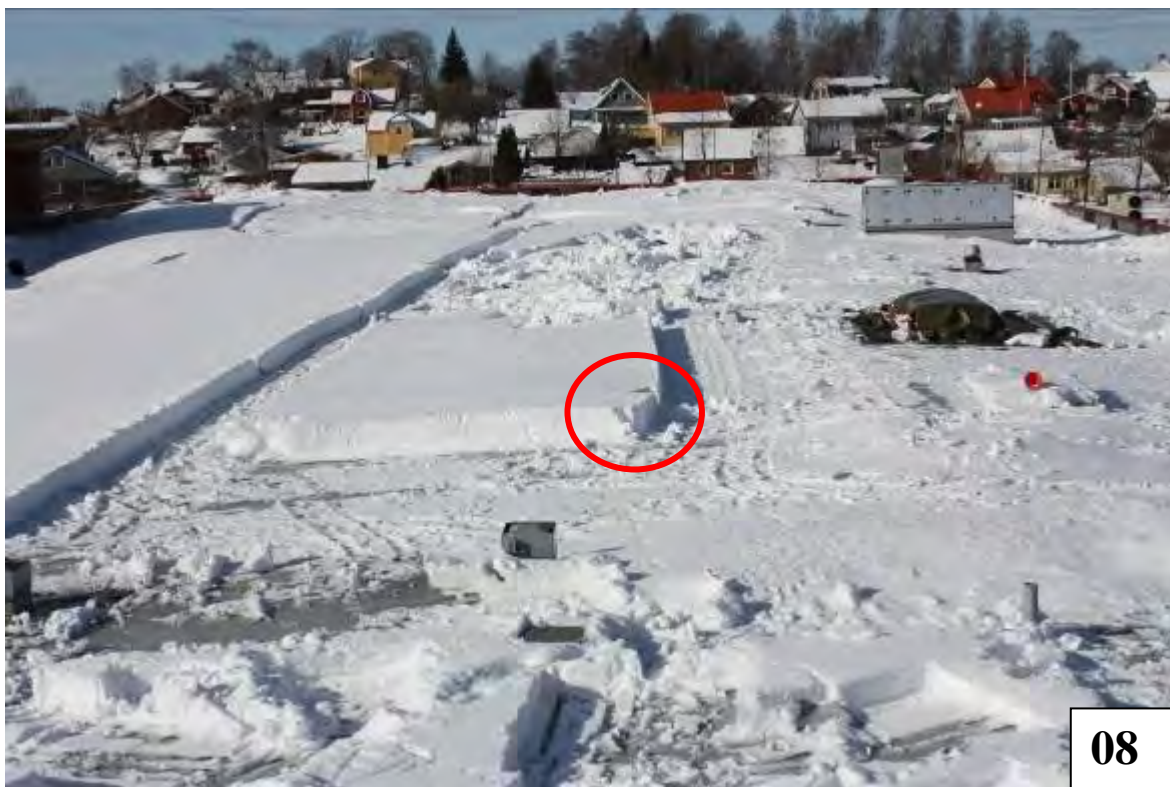
I ringen prov 2 tagits

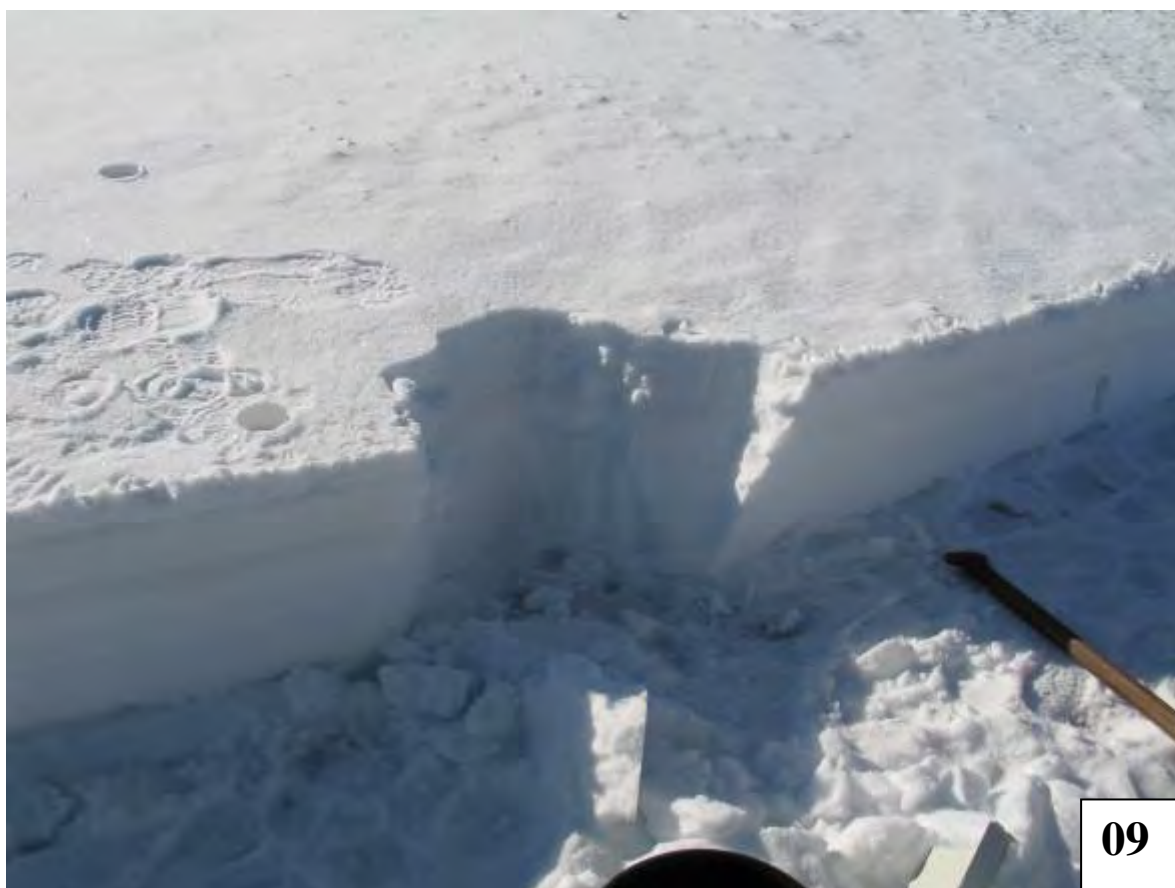
9/3-10 andra prov MSB tog vid linjen 8-9 och B-C (**Röd 2**) och snödjupet var 46,4 cm så vikten blev 135 kg/m². Detta provet togs 9 dagar efter raset, med de förändringar i snöns densitet blir på så lång tid efter raset.

Densitetsprov två har tagits och skall mätas, snöns kant uppmättes till 46,5 centimeter.
Vikten blev 135 kg/m^2 .

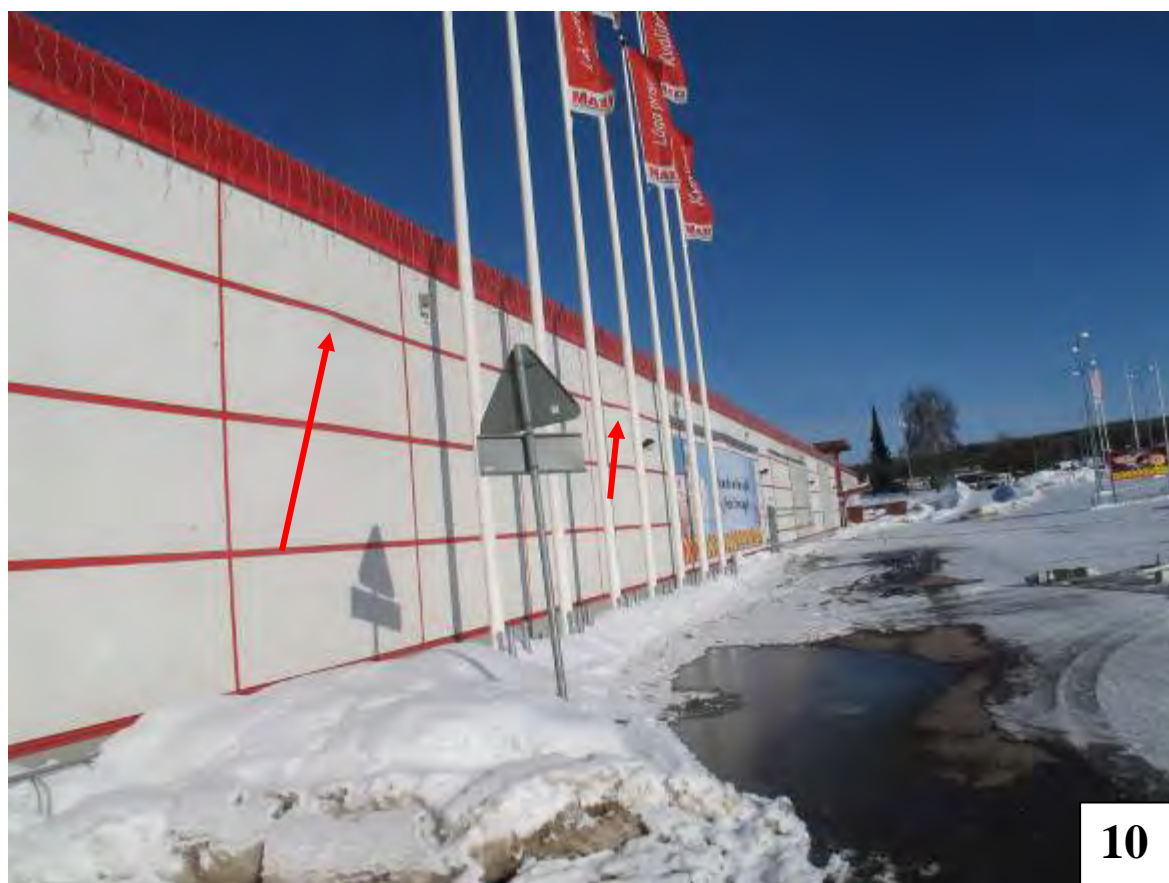
Fasaden mot parkeringen har två platser av förändring, pilar visar.

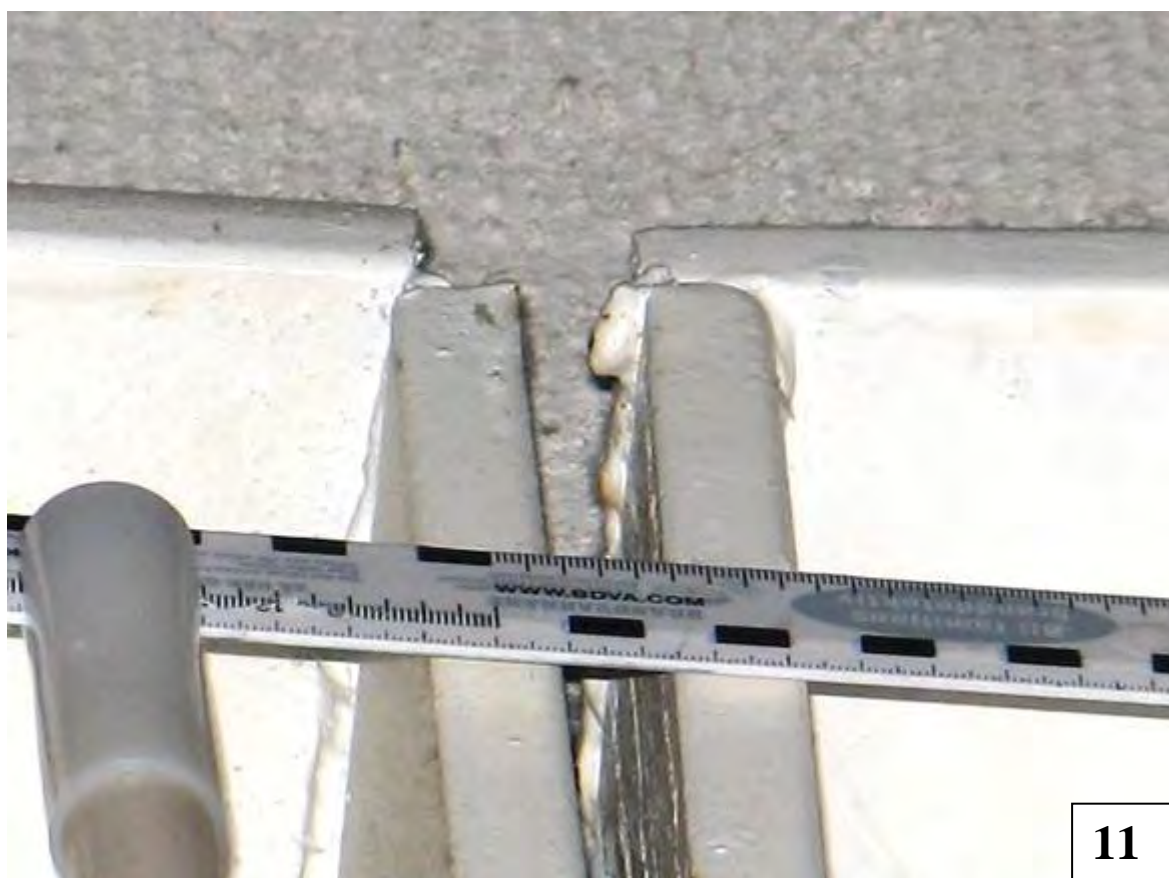
Pelare 3C, takstolens förskjutning kan mätas.

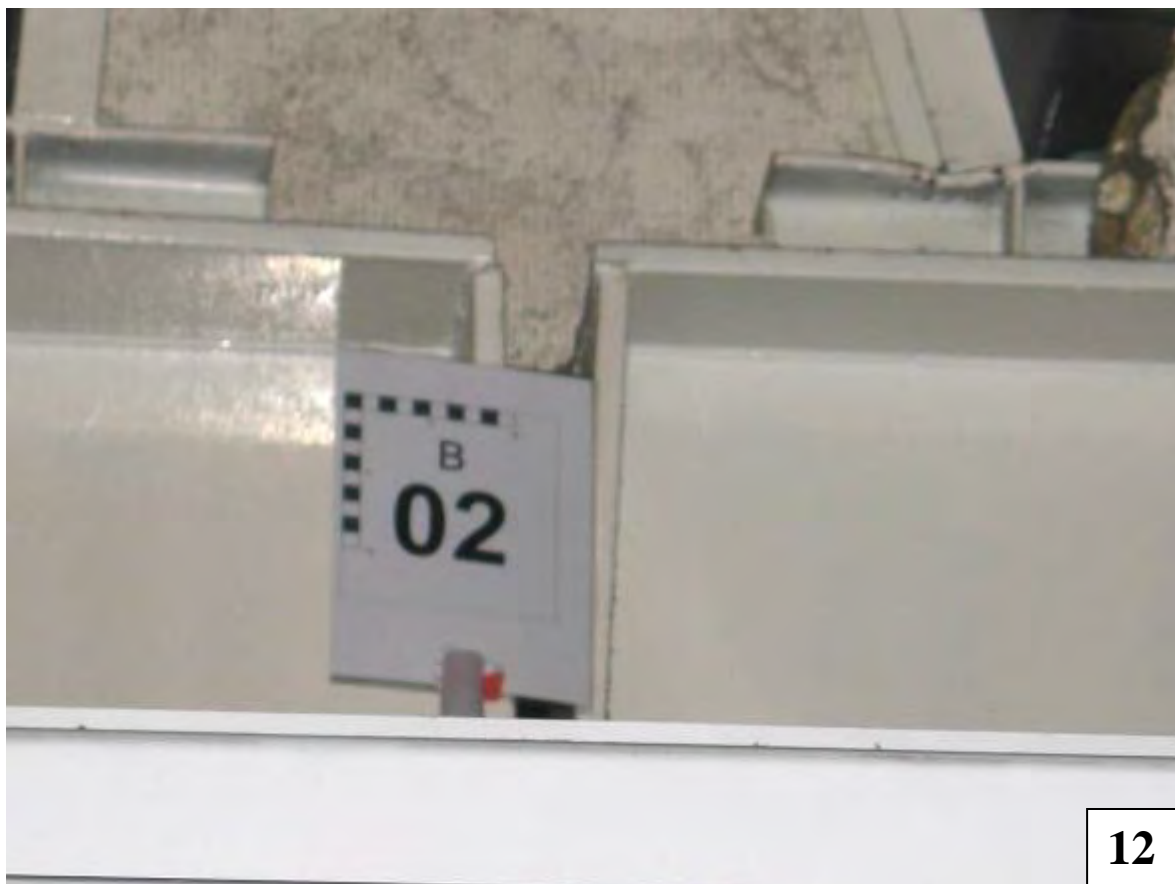
**12**

Pelare 4C, takstolen som går fram till entrétornet.

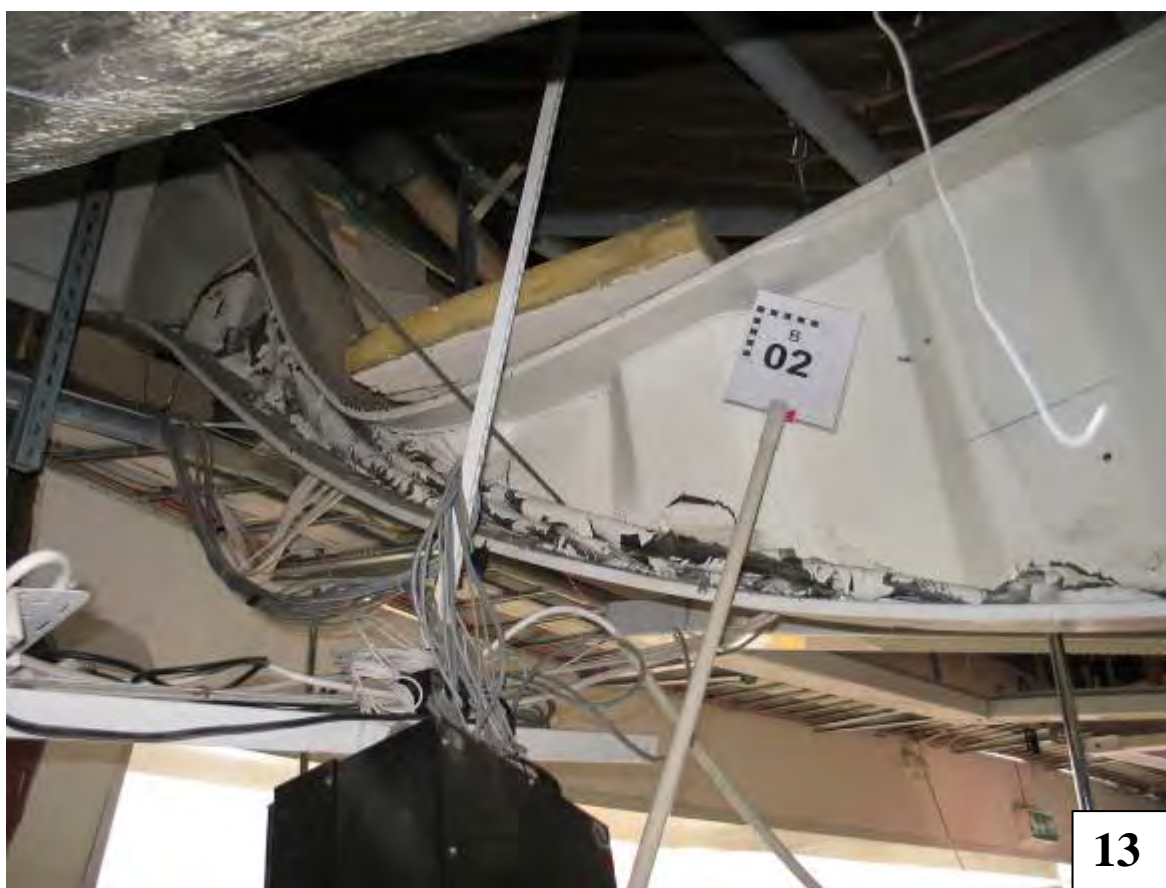
**13**

Takstolen vid pelaren 4E.

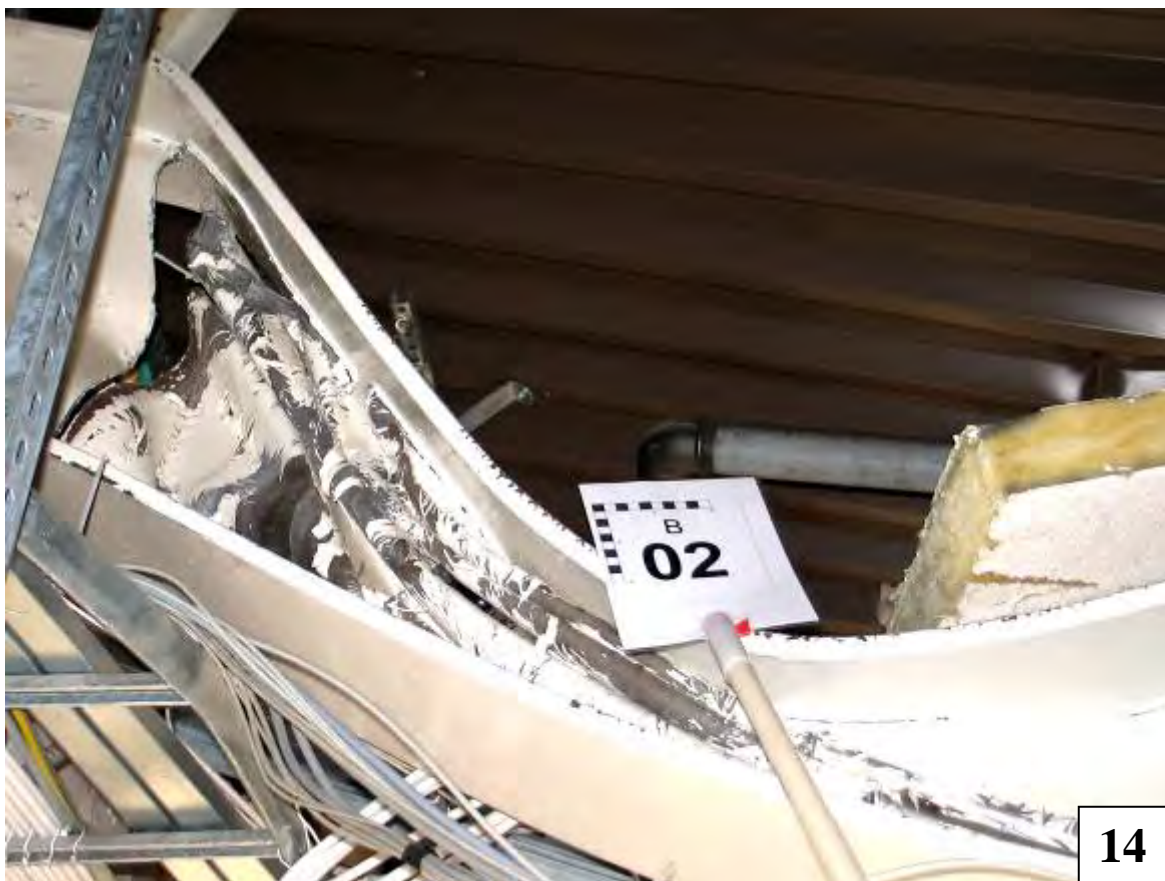
Takstolen i närbild vid pelaren 4E.

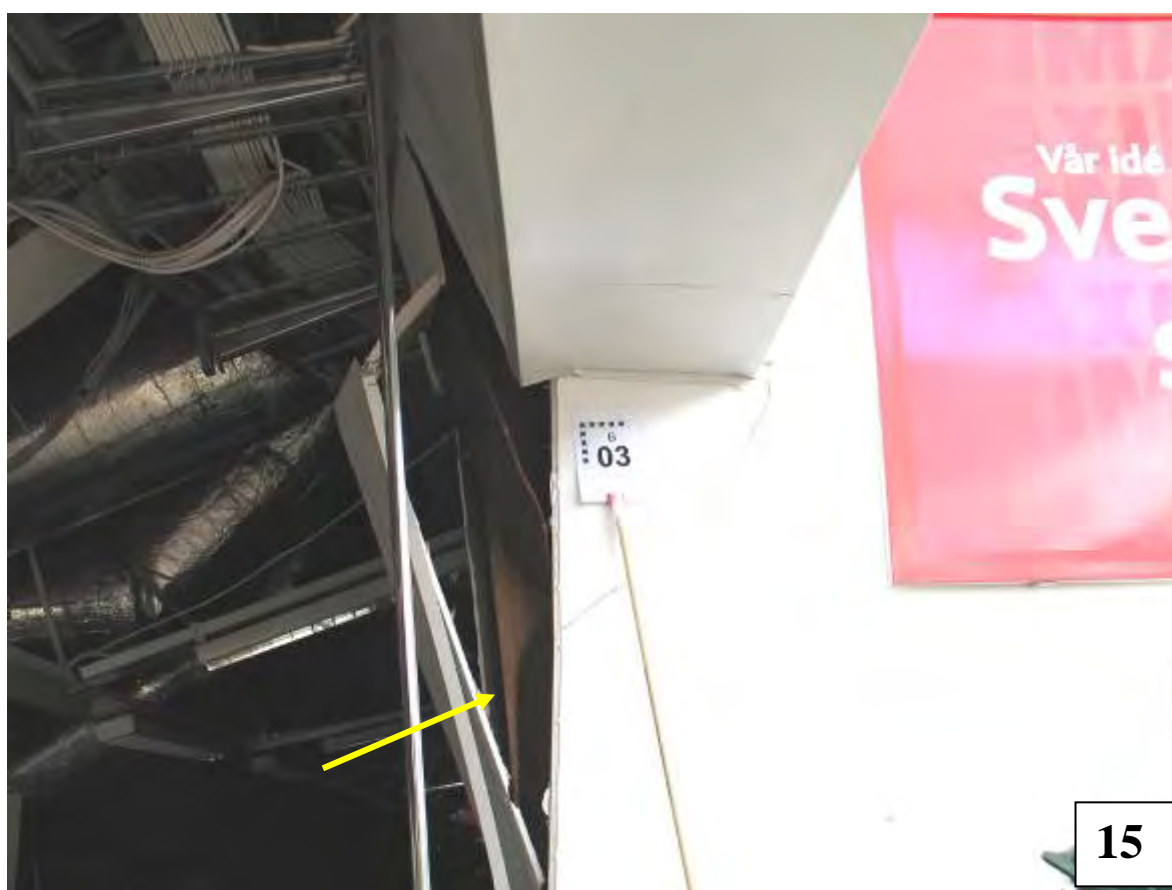
Pilen pekar på pelare 4E vid entréns åt öster.

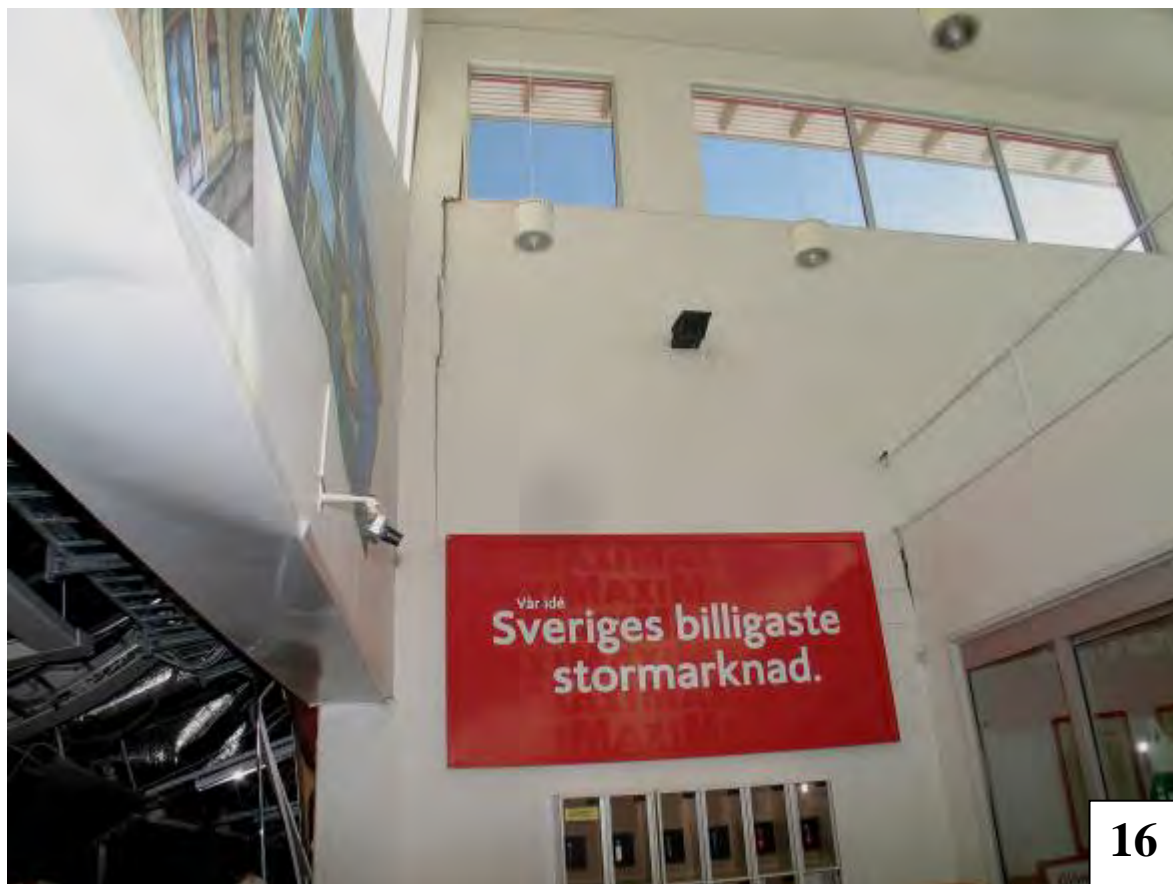
16

Tornet åt öster vid entrén invändigt, det är många sprickor.

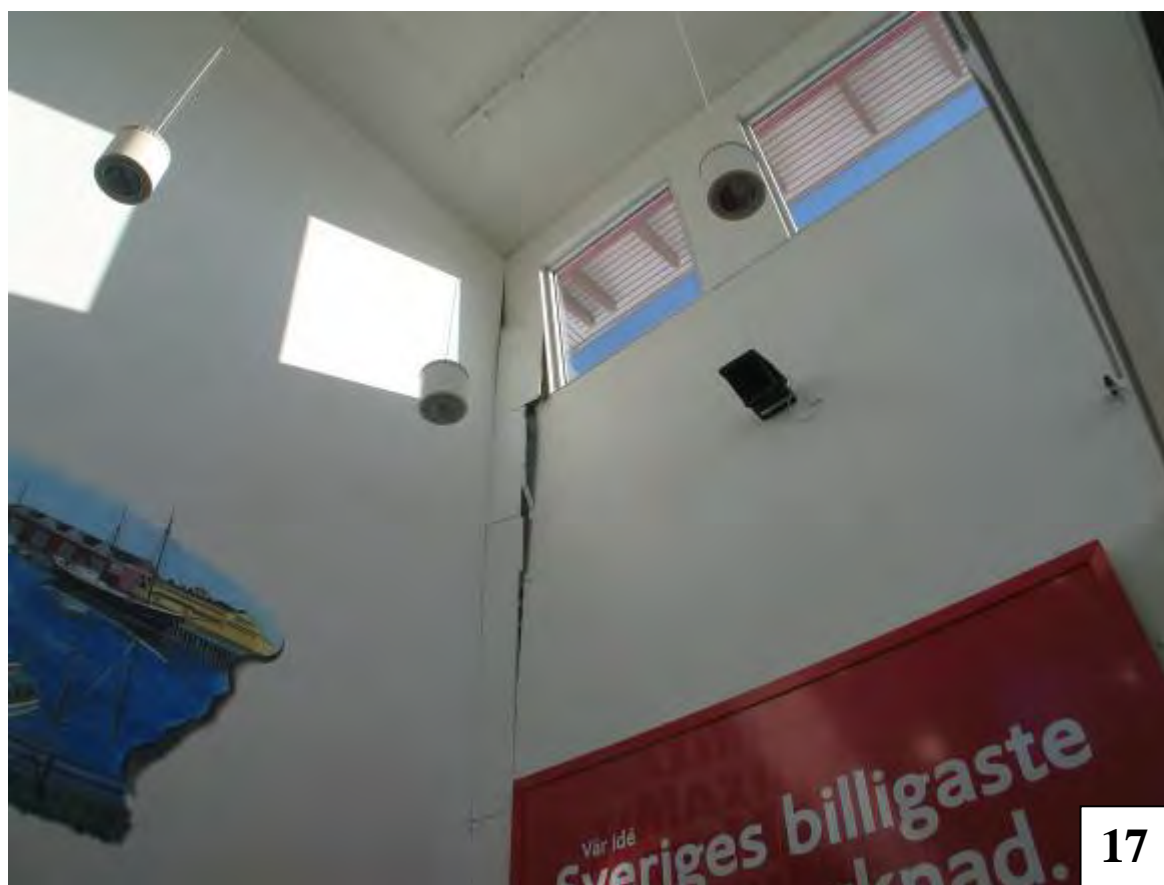
17

Tornet åt öster vid entrén invändigt, sprickan tagen i en annan vinkel.

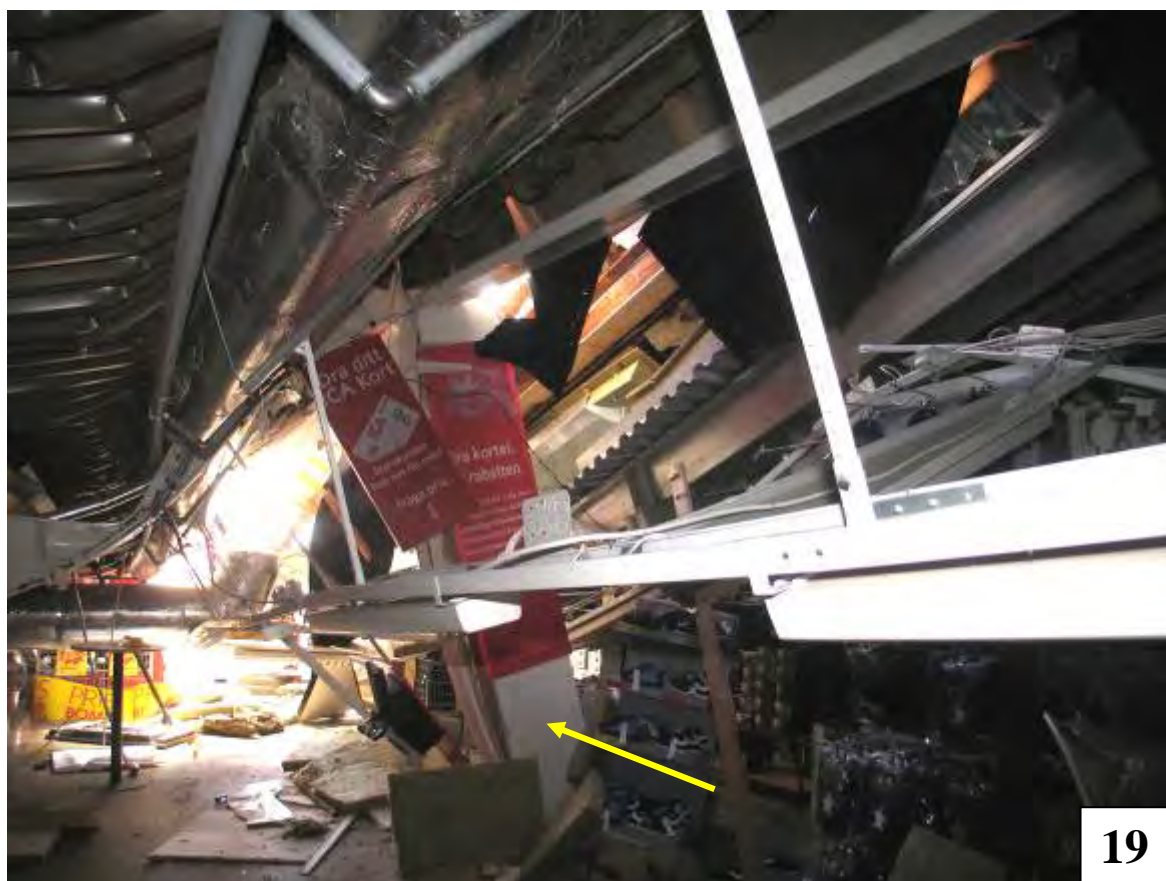
19

Pelare 5E pilen visar.

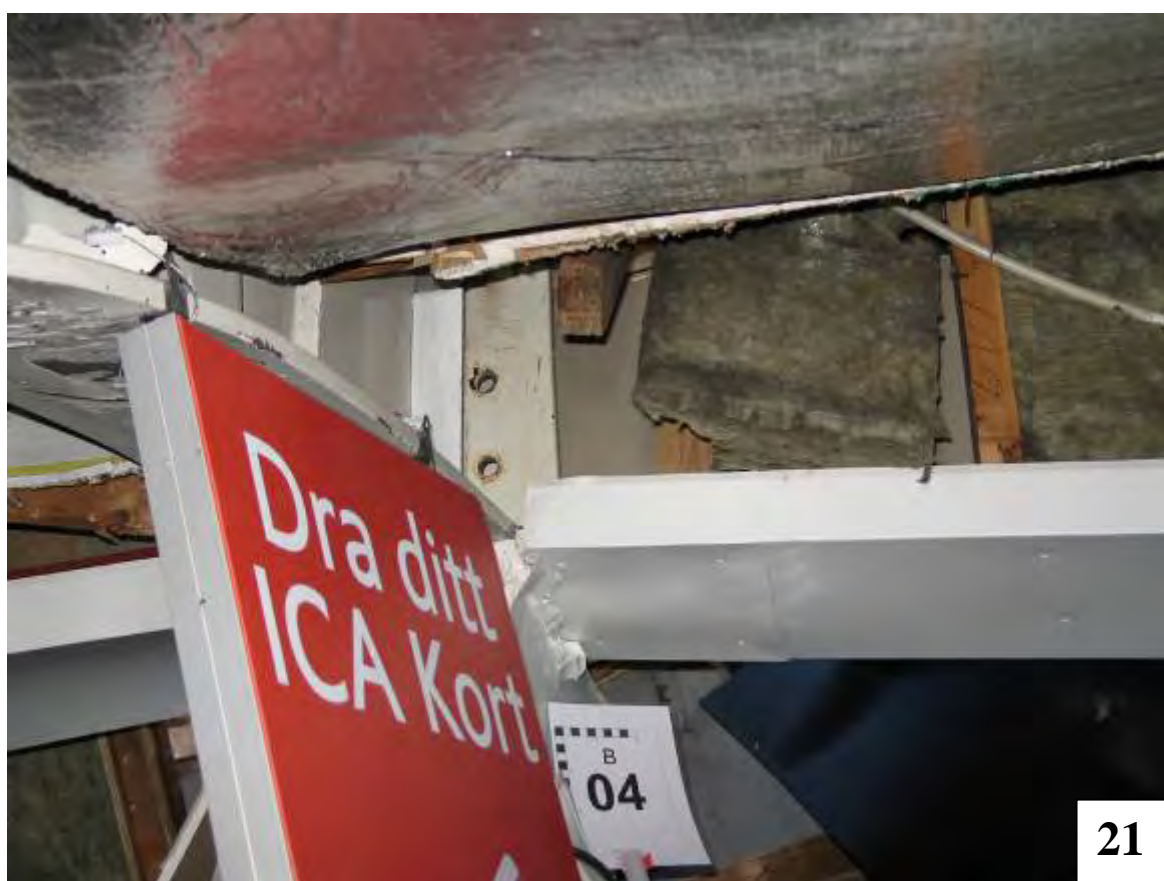
Pelare 5E, bultar är borta i takstolarna.

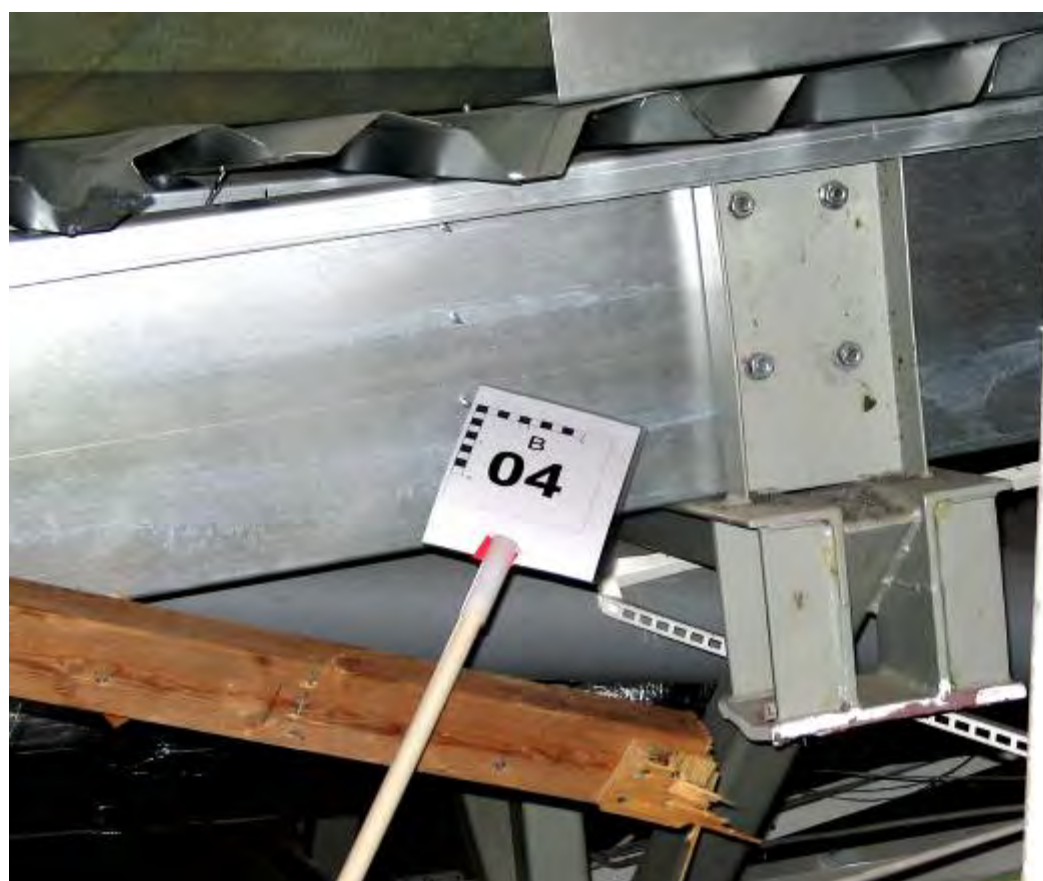
Pelarförankring 5E och stålacksbalkar

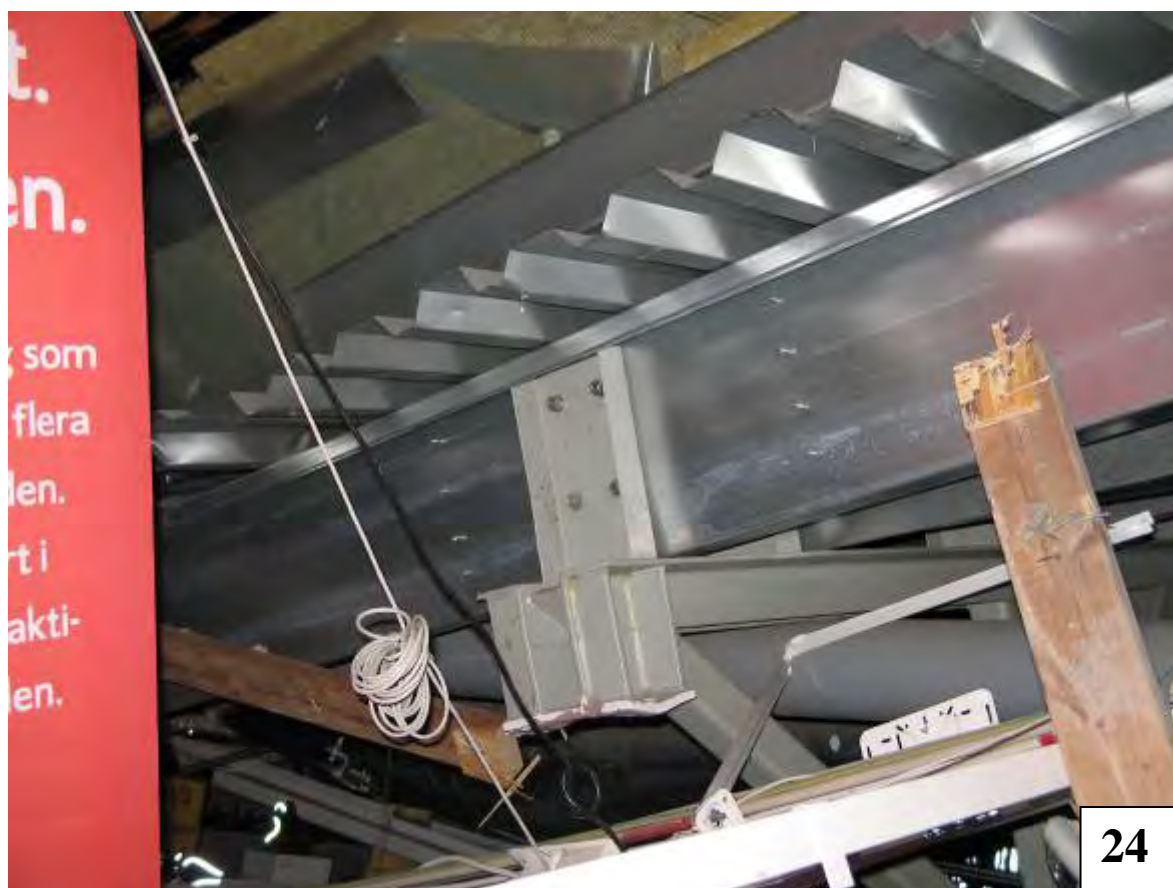
Pelarförankring 5E i en annan vinkel stålfacksbalkar.

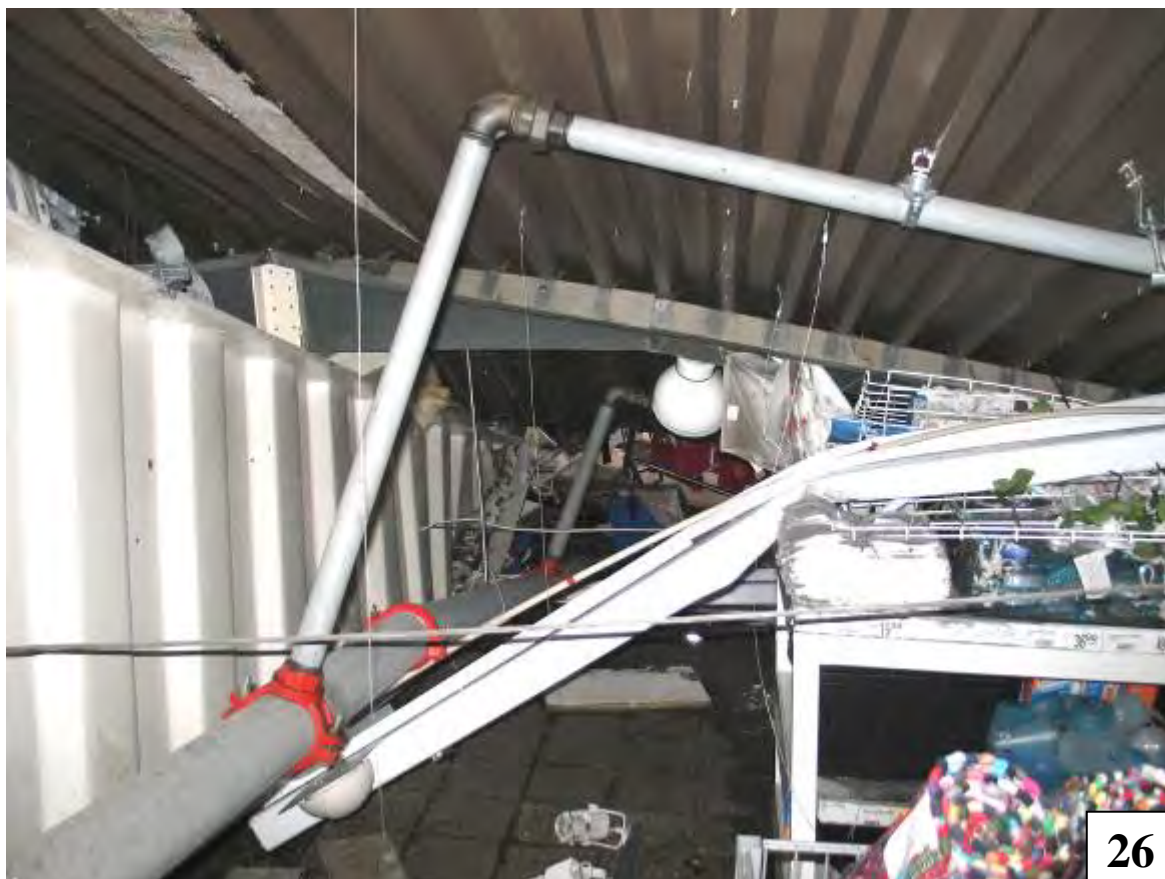
Takstolen som sitter på pelare 6C har kollapsat mot söder. I taket syns cellplastens isolering.

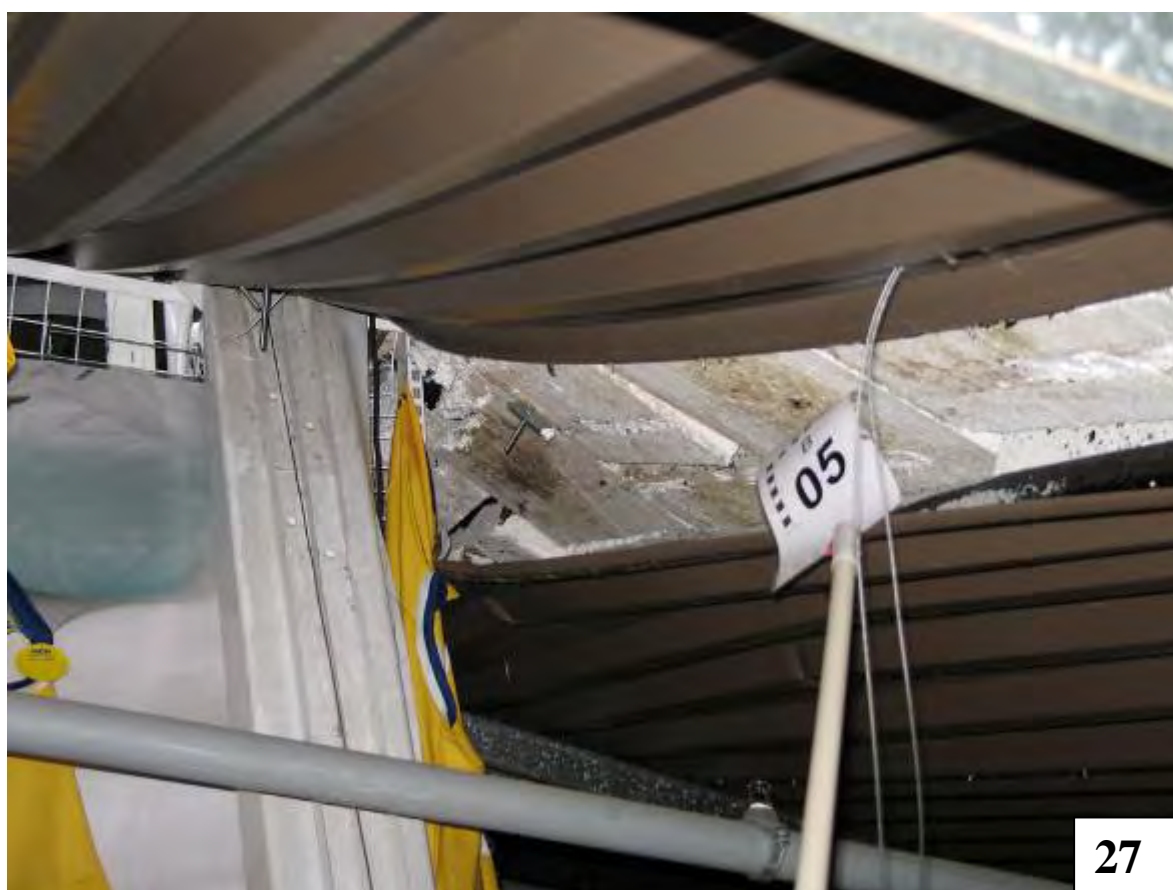
Bilden tagen från en annan vinkel. Cellplasten syns i området 6D till 6E, cellplasten är hel
