BERGSLAGENS RÄDDNINGSTJÄNST

OLYCKSUNDERSÖKNING

Objekt: Stormarknad
Larmtid: Måndag den 2010-03-01 kl. 12:41
Företag: ICA Maxi
Fastighetsbet: Eken 2
Adress: Närkevägen 28
Ort: 681 43 Kristinehamn
Polis nr: KS Ingen anmälan upprättad

Raset har skett mellan den gamla (byggår 1972/1973) delen och den nya (byggår 2000 och slutbevis 2002). Raset går från entrétornet skärning 4E och bort till skärningen 12E (se ritning).

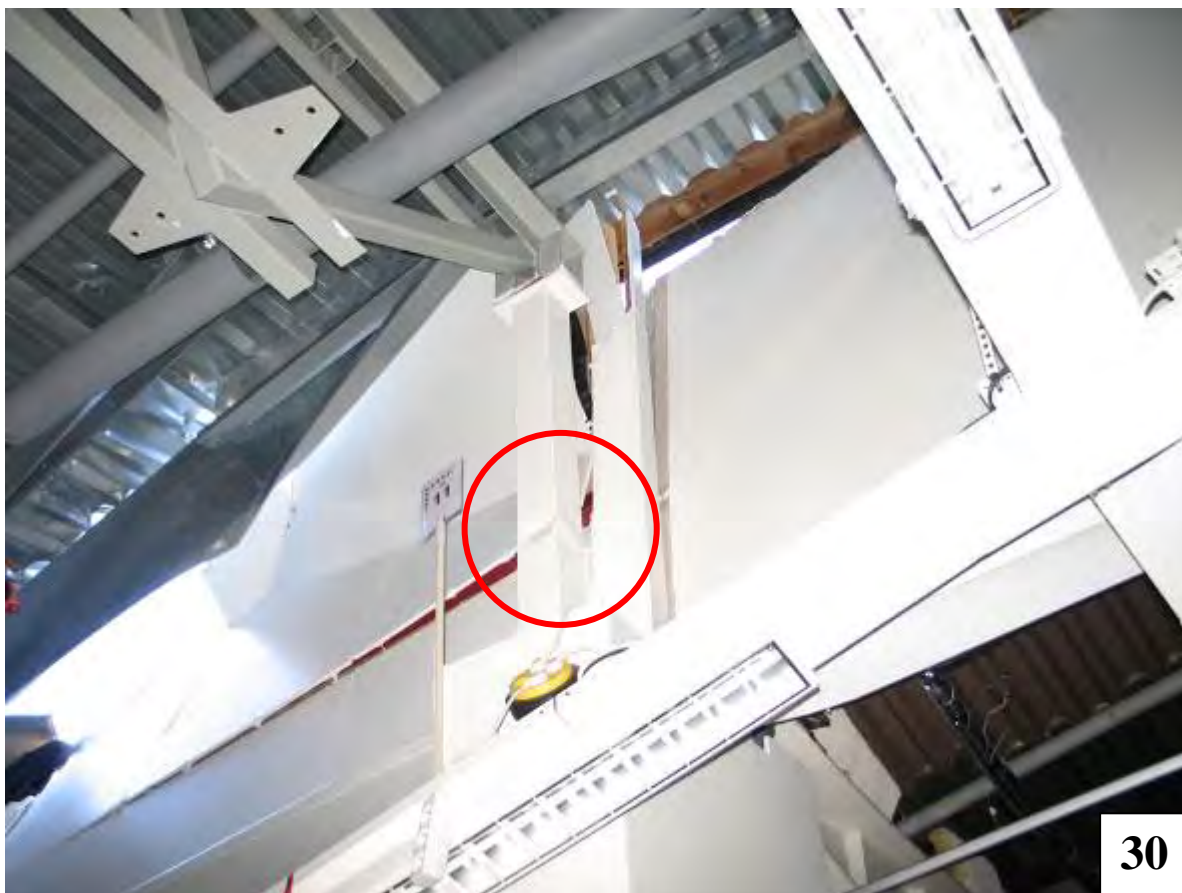
30

Pelare 11E i ringen är det ett veck på pelaren och stålfacksbalkar.

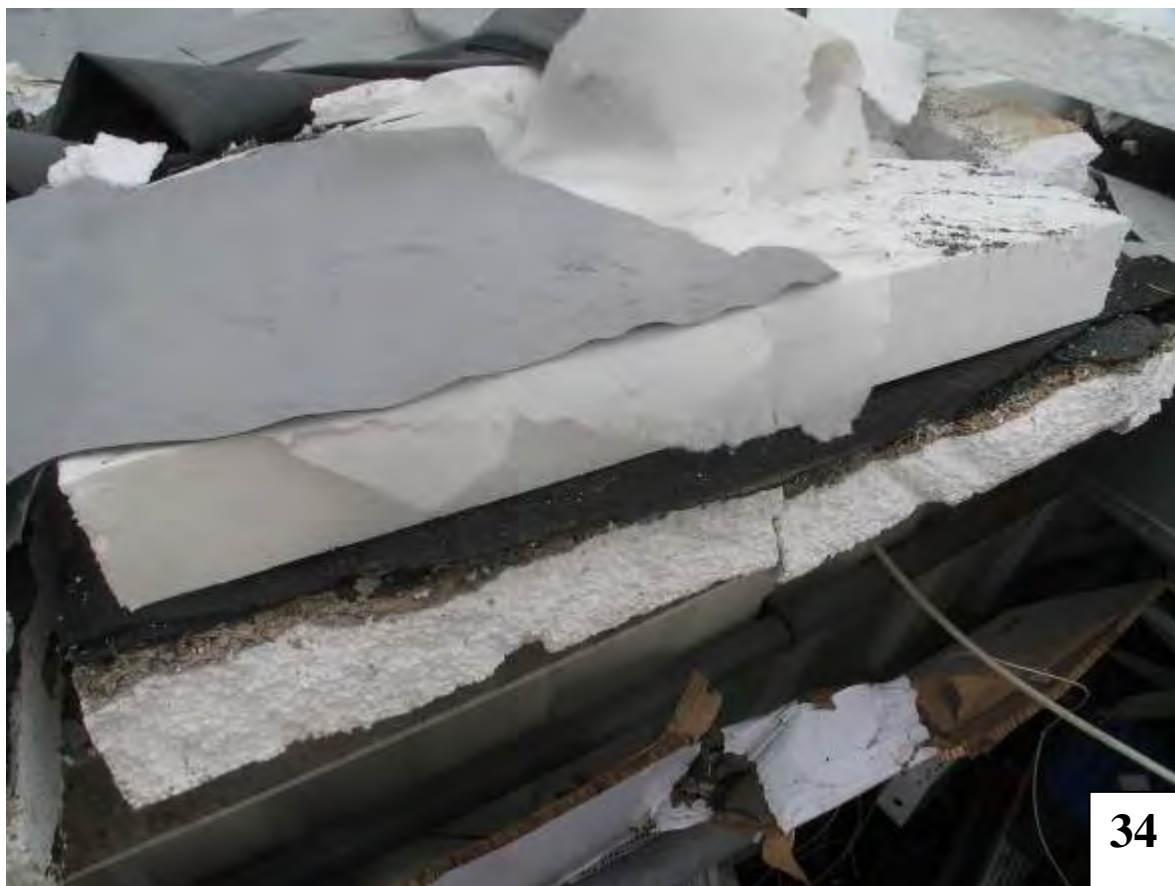
34

Underifrån och upp, aluminiumprofilplåt, cellplast 100 mm, träull bunden i betong 15 mm, takpapp, tilläggs isolering med cellplast 100 mm, fiberduk, gummiduk Sarnafil 1 mm.

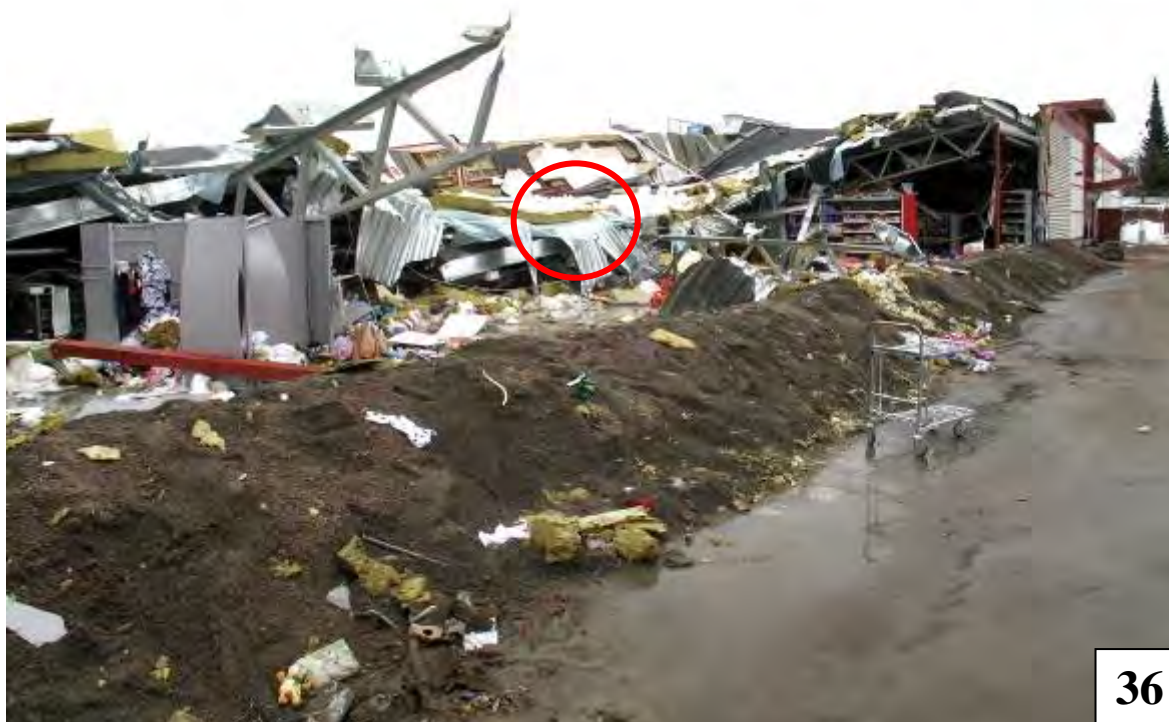
**36**

Bilden tagen 24/3 på södra långsidan, i ringen är isoleringen som redovisas från bild 37 till 39.

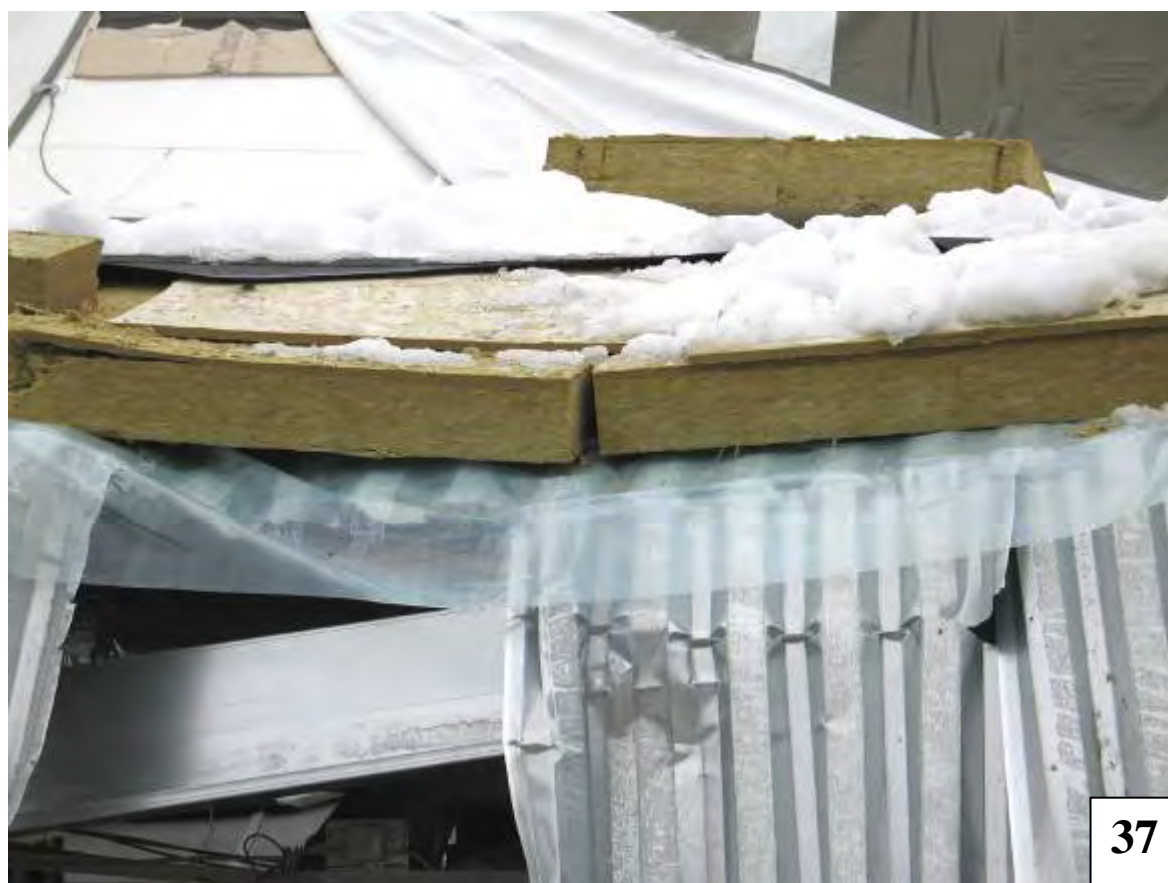
**37**

Nya takets uppbyggnad från insidan, Aluminiumprofilplåt, plastfolie, isolering 170 mm tjock, isolering 20 mm med ytskikt, takpapp 4,5 mm tjock med ytskikt (flingor).

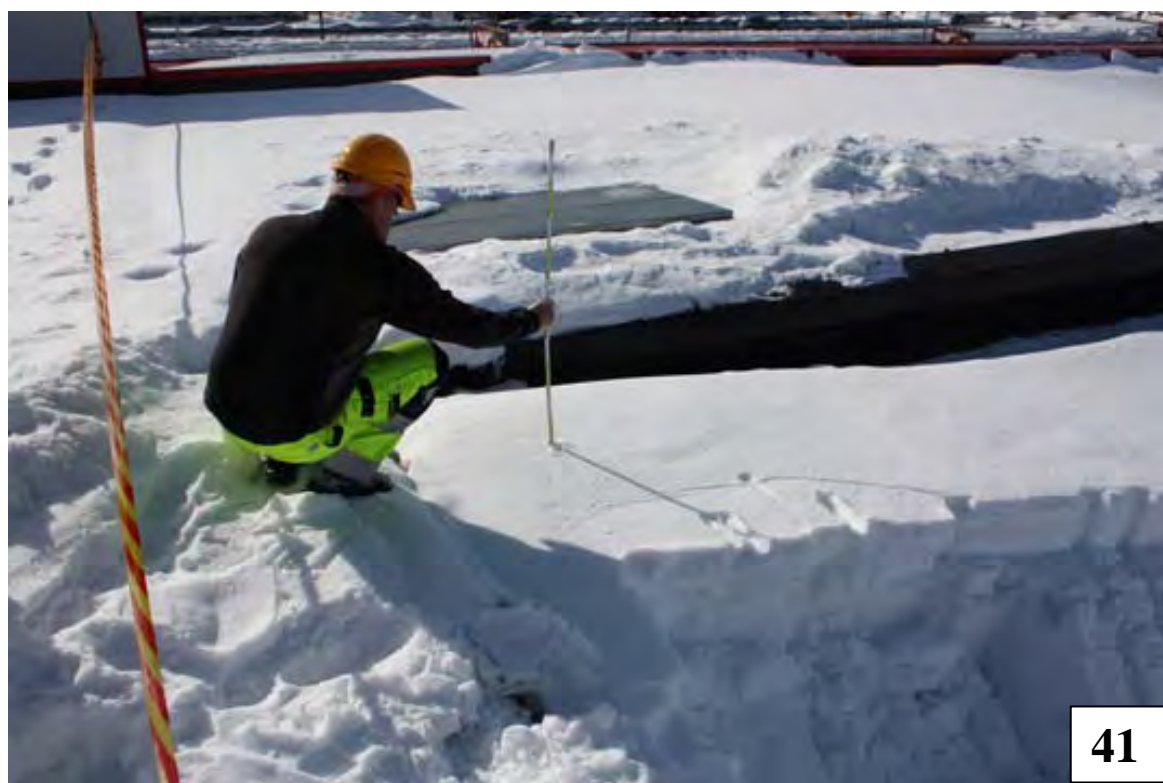
9/3-10 var det uppmätta snödjupet var 97 cm på detta stället.

Snödjup 97 cm
9/3 se bild 41

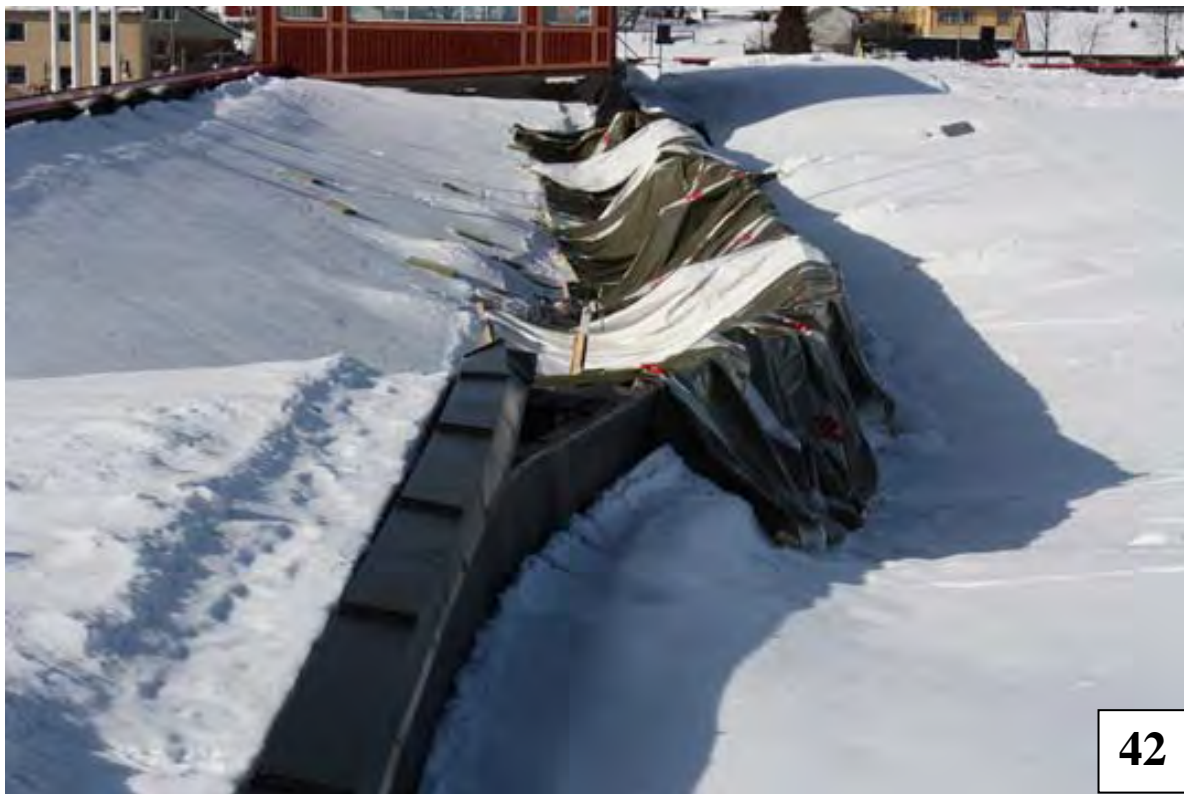
9/3-10 togs bilden och här syns att det har varit skottat men inte när.

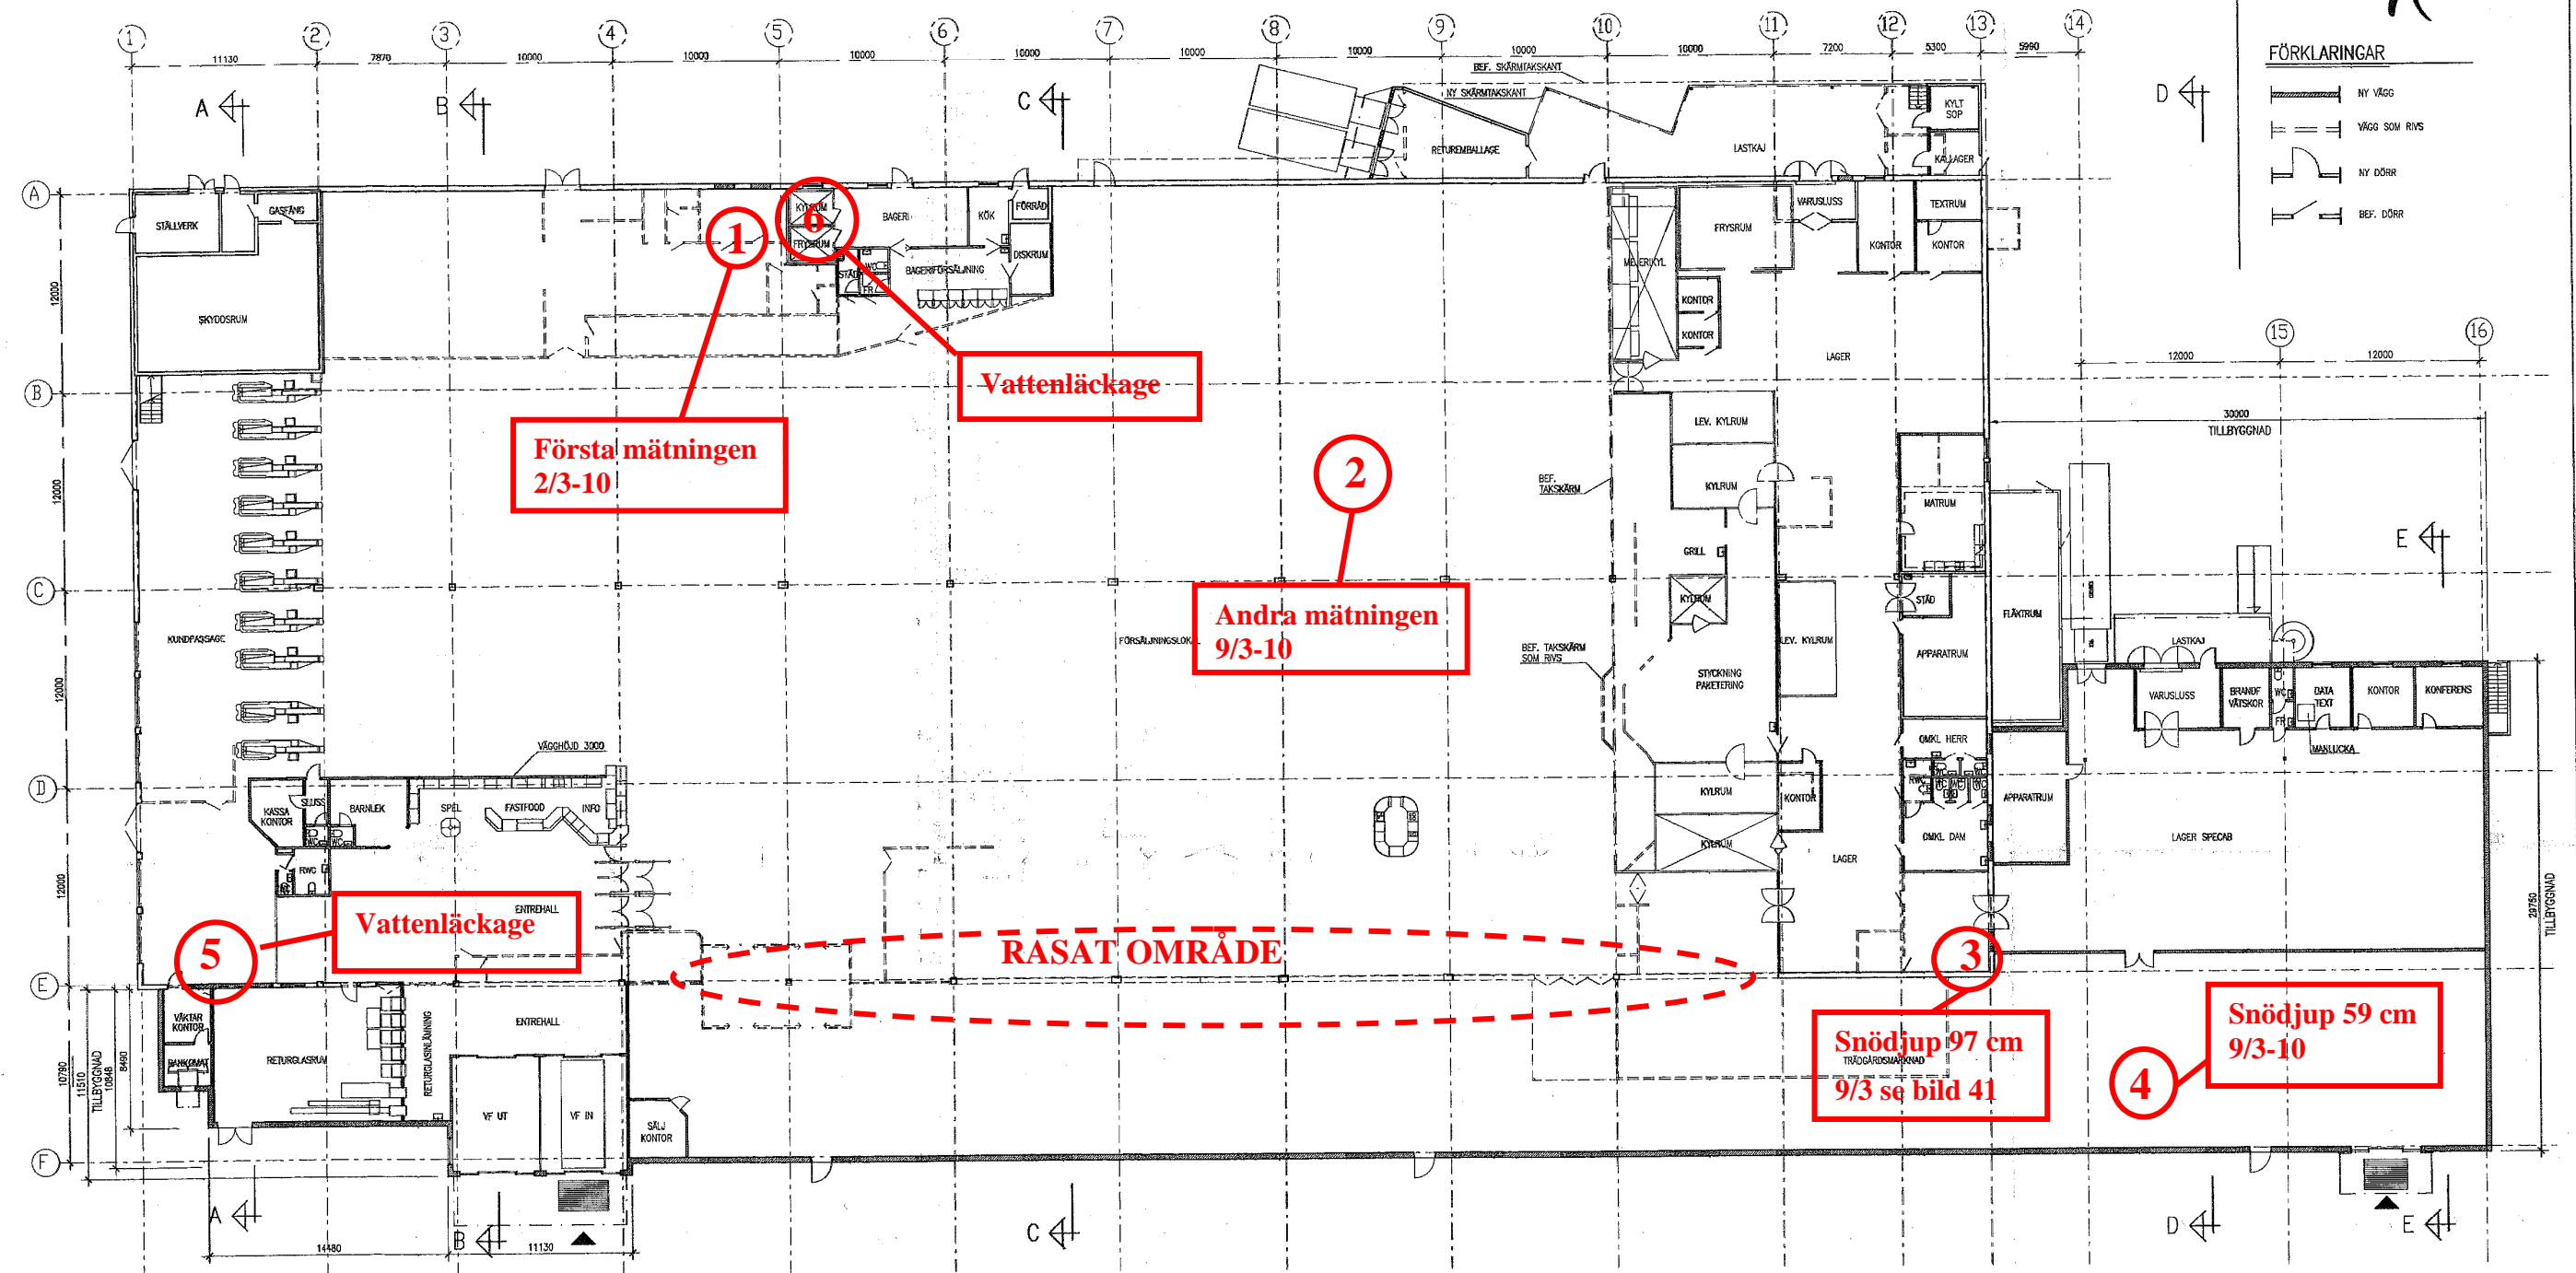
Första mätningen
2/3-10

Vattenläckage

Andra mätningen
9/3-10

RASAT OMRÅDE

Snödjup 59 cm
9/3-10
