# Olycksundersökning

Tillbud på banvallen vid Kålleröd  
Mölndals kommun  
den 24 juli 2010

Göteborg  
2011-01-24

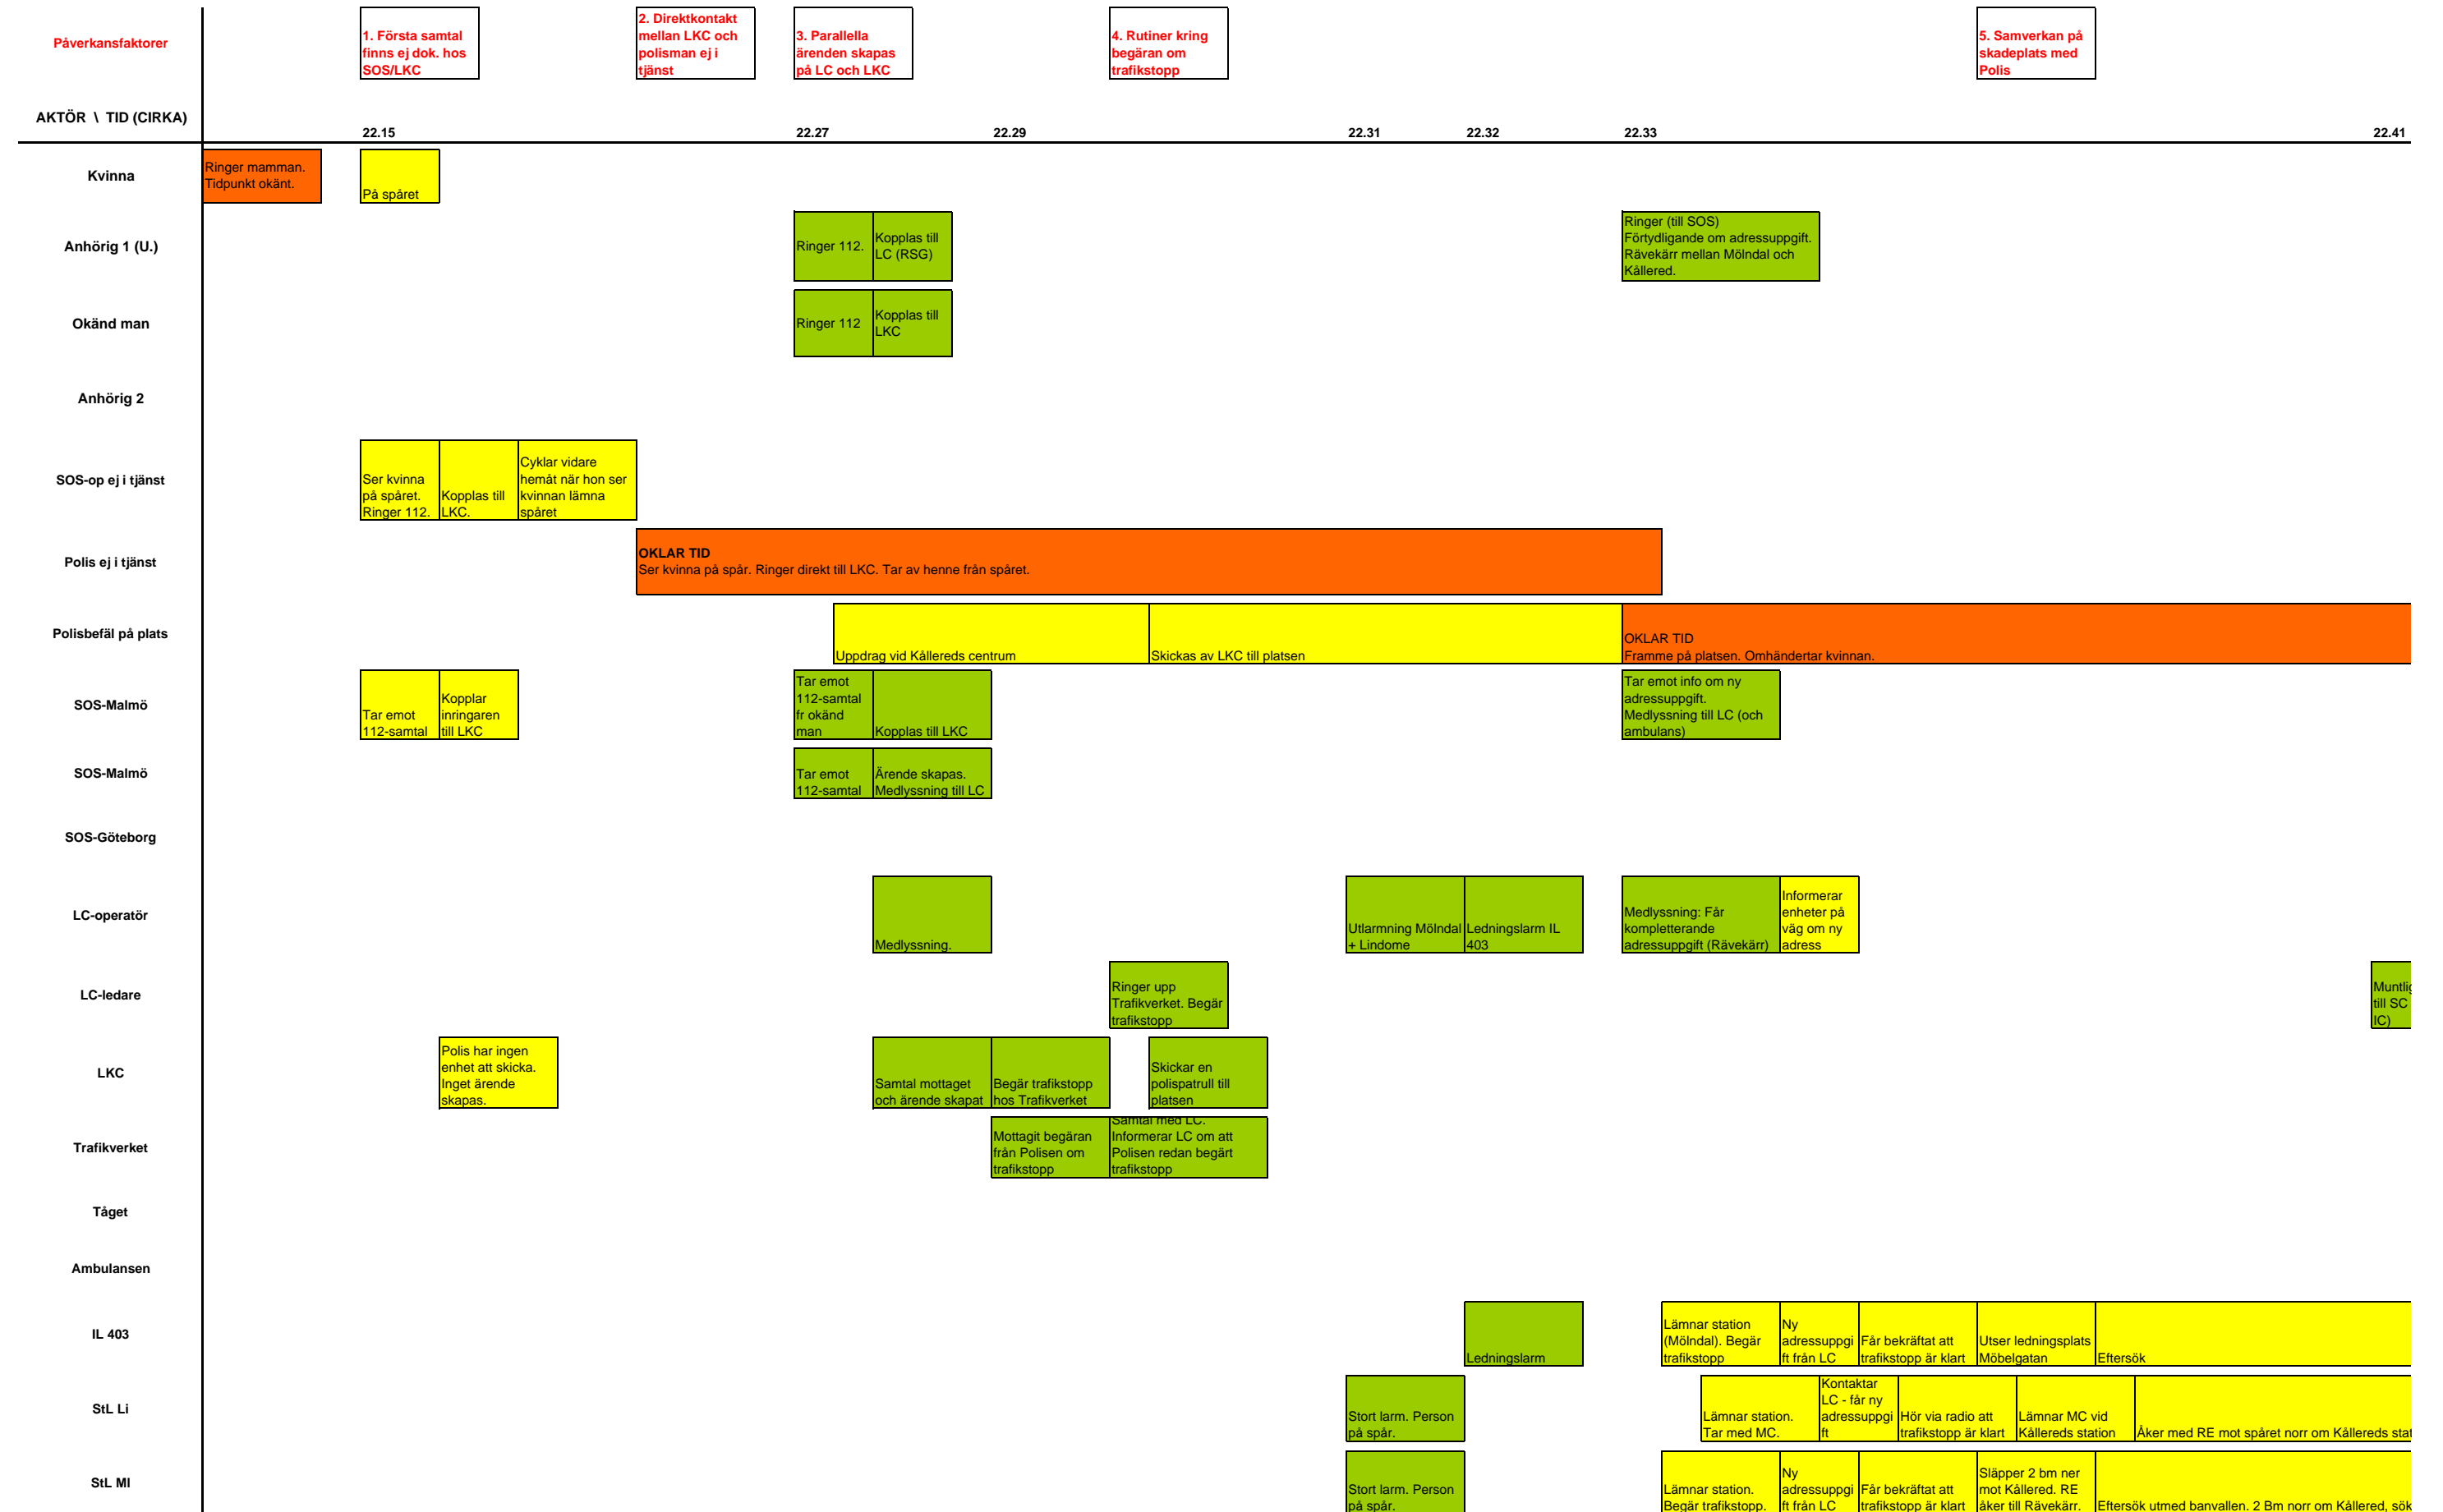
Påverkansfaktorer	6. Första kontakten mellan LC och LKC													7. Bra info till anhöriga		8. Rutiner för hävande av trafikstopp		Incident!	9. Uppföljningsamtal till Trafikverket		
AKTÖR \ TID (CIRKA)	22.42	22.43	22.44	22.44.30	22.47	22.48	22.49	22.51	22.53	22.55	22.56	22.59	23.07	23.15	23.30						
Kvinna																					
Anhörig 1 (U.)								Får info via LC om att kvinnan är av spåret							Får ytterligare info från LC via telefon						
Okänd man																					
Anhörig 2								Ringer 112													
SOS-op ej i tjänst																					
Polis ej i tjänst			Träffar StL Li och ger honom information			Ringer LKC och säger ungefär "Allt borta från spåret"															
Polisbefäl på plats	[Orange bar]																				
SOS-Malmö								Kopplar 112-samtal till LKC													
SOS-Malmö																					
SOS-Göteborg																					
LC-operatör		LC till StL Li. Angående noggrannare adressupp						Ringer U. och informerar om att kvinnan är av spåret.							Ringer U. och informerar om att polisen har hand om kvinnan
