Anledning till undersökningen: **Falloycka under räddningstjänstuppdrag**

Uppdragsgivare: Alingsås och Vårgårda Räddningstjänstförbund
Undersökning utförd: 2011-05-19--
Bilagor: Foton

UNDERSÖKNING

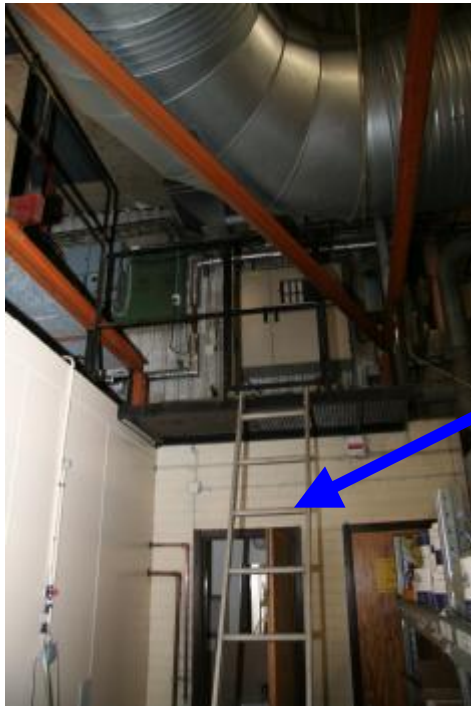
Stegen upp till entresolplanet,
stegen är inte på plats normalt utan
hängs på plats vid arbete med
ventilationen.

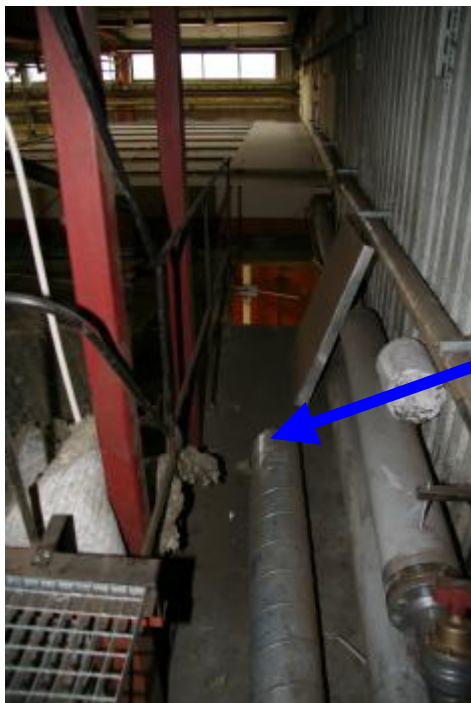
Vägen fram på betongklacken mot
platsen där L. ramlade ner.

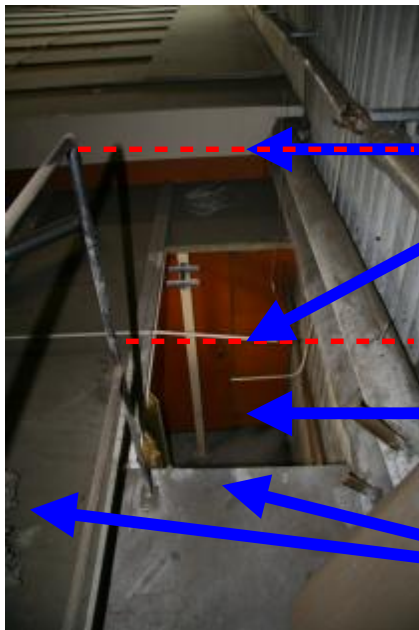
Det fanns ingen upp märkning när man kom upp på entresolplanet om att taket inte får beträdas samt att det saknades räcke som markerade slutet på betongklacken. Färgen på betongklacken samt isolerplattorna var likvärdig, detta på grund av allt damm som samlats. Dessa två parameterar ledde till att olyckan hände.

Här saknas det ett räcke.
Samt skylt om att taket ej får
beträdas, ingen bärlighet.

Platsen där L [] ramlade genom
innertaket.

Notera färgen på betongklacken
samt isolerskivorna. Svårt att se
någon skillnad.

- Ø Viktigt att vi som räddningstjänst personal hela tiden är väldigt observanta på hur det ser ut när vi jobbar uppe på alla typer av tak konstruktioner.
- Ø Vid behov av extra säkerhet skall säkerhetsutrustning användas så som fallskydd.
- Ø Villeroy & Boch Gustavsberg AB skall inom det snaraste montera ett räcke där betongklacken slutar samt sätta upp skyltar om att taket inte får beträdas. De kommer även att se över andra liknande konstruktioner i byggnaden.
- Ø För att hindra liknande incidenter med brand i ventilationskanaler kommer företaget att testa ett "rökspjut" för att få en tidigare upptäckt vid rökutveckling i kanalerna.
- Ø När ombyggnad av "cellen" skedde och trappan togs bort borde ett räcke ha monterats.

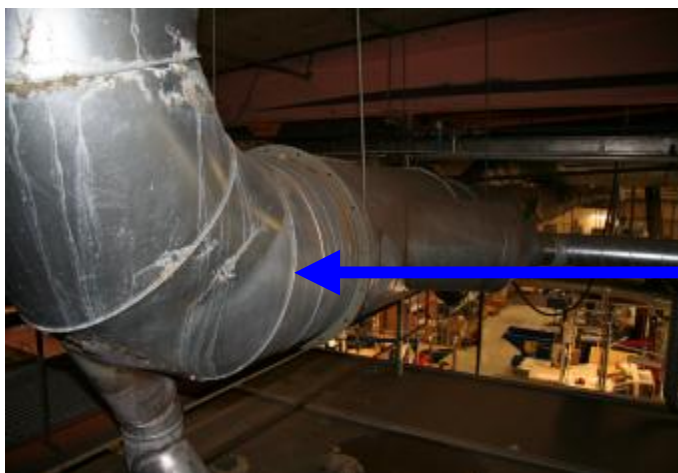
L [] skulle undersöka
detta ventilationsrör.

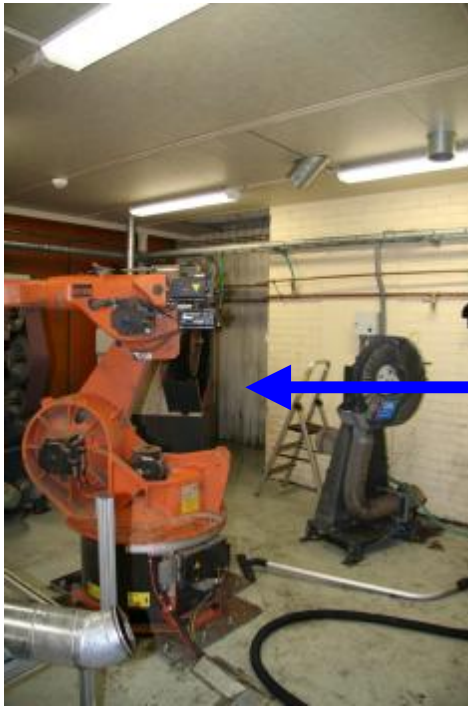
I detta utrymme hamnade L [redacted],
bakom slipmaskinen.

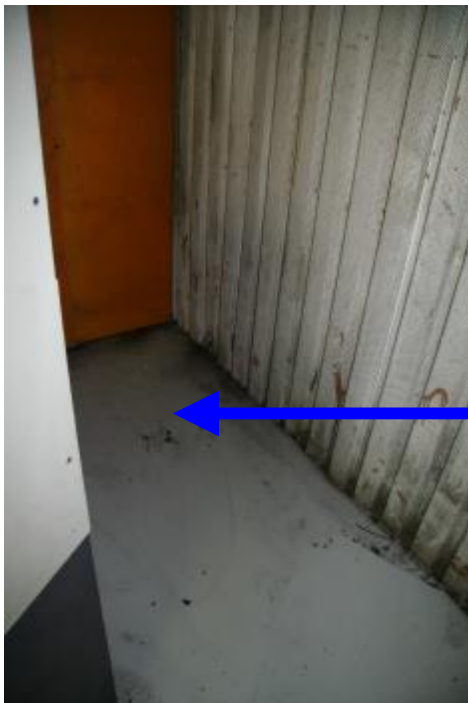
Här låg L [redacted] när han hittades,
liggande på rygg med huvudet mot
väggen.
