## Bergslagens Räddningstjänstförbund

### Undersökning av olyckor och räddningsinsatser

Händelse: Kanotolycka Hällefors

Diarienummer: 61/12-309

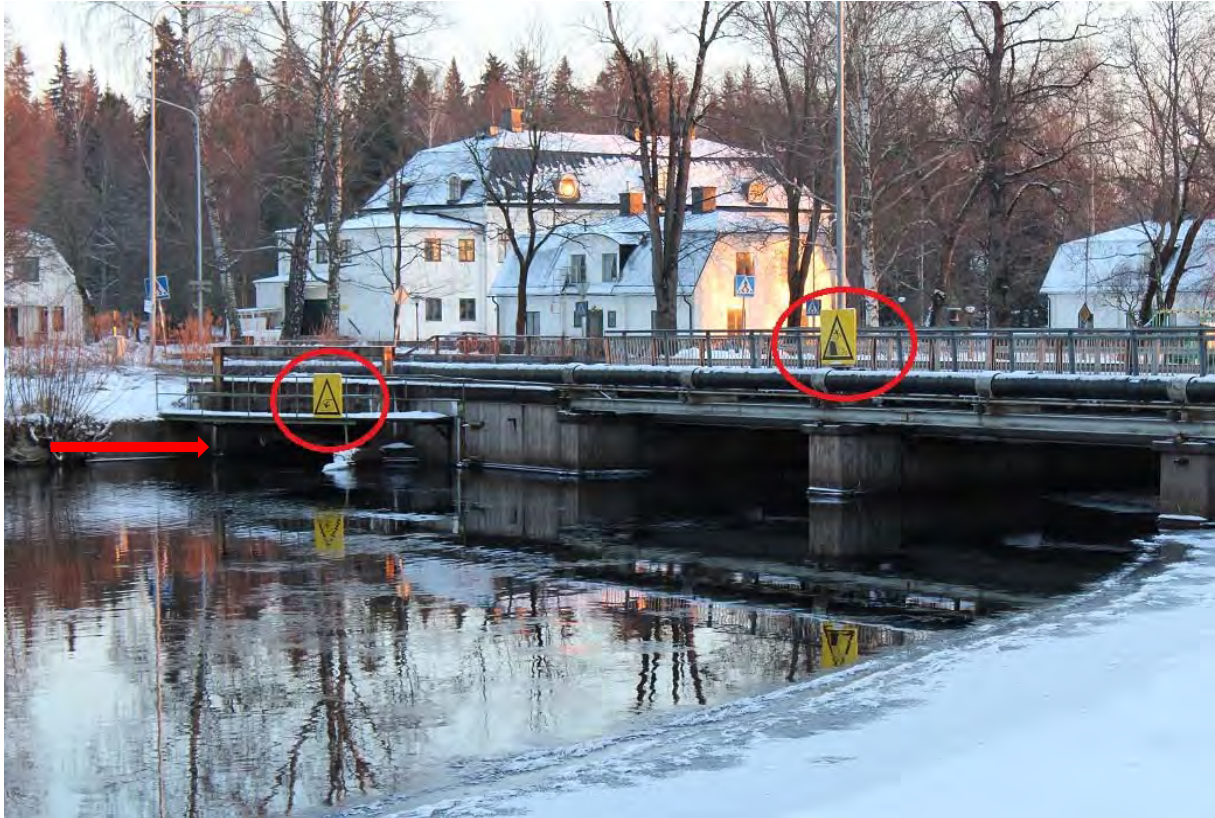
Bild 1. Pilen visar där kanoten åkte in under bron, Två st. varningsskyltar finns på bron som indikerar strömmande vatten.

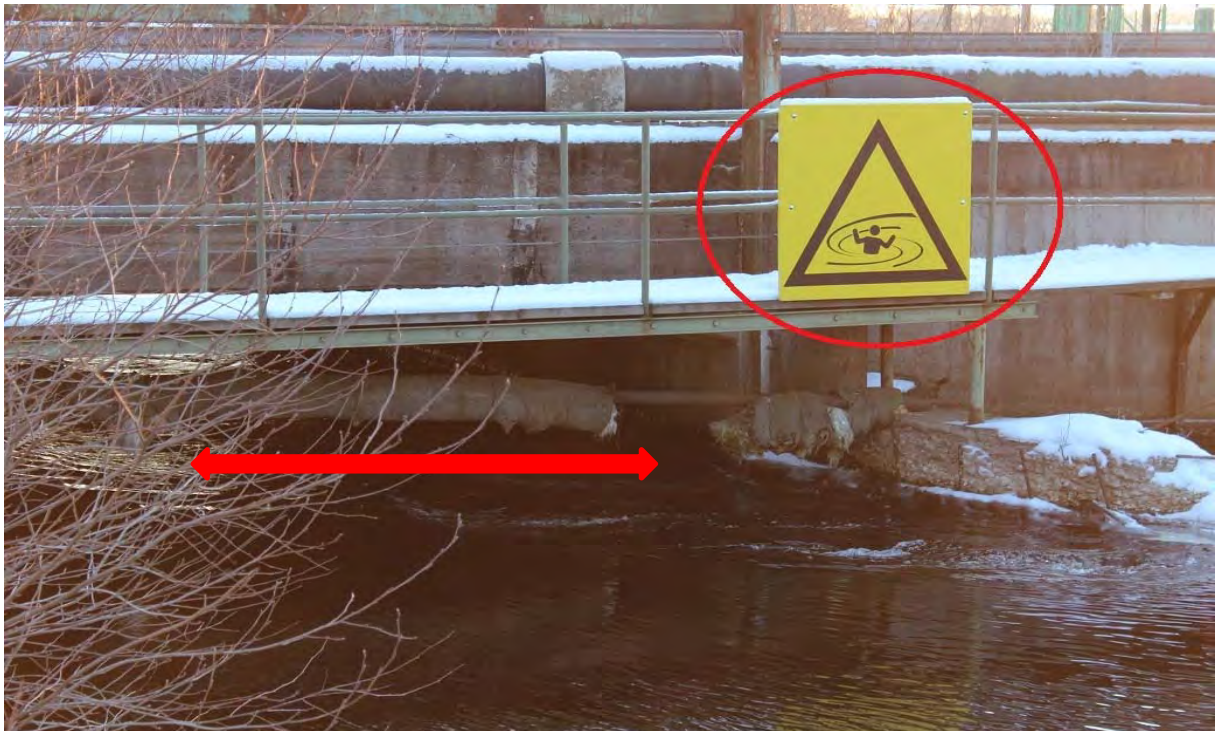
Bild 2. Ett vaderat stålör finns som ett stopp om någon skulle driva in mot kraftstation.

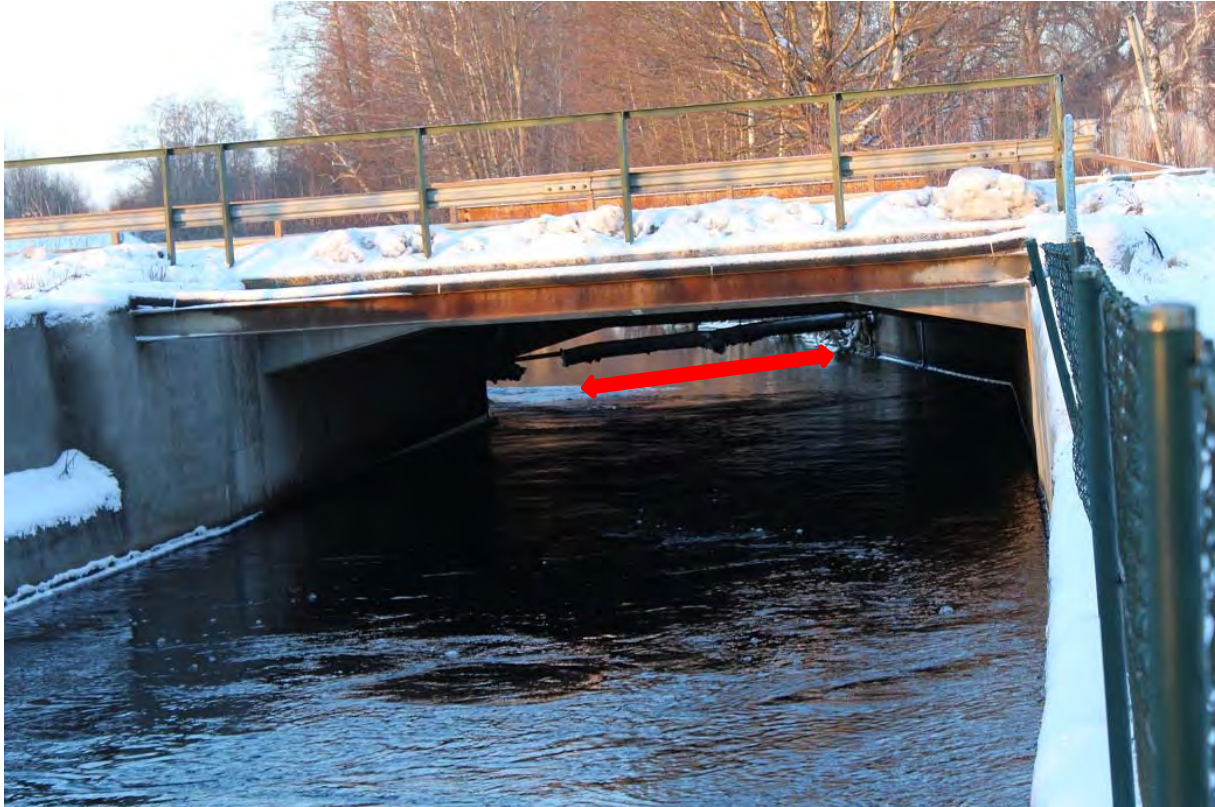
*Bild 3. Bild från andra sidan vägen, man kan se skyddet under bron.*

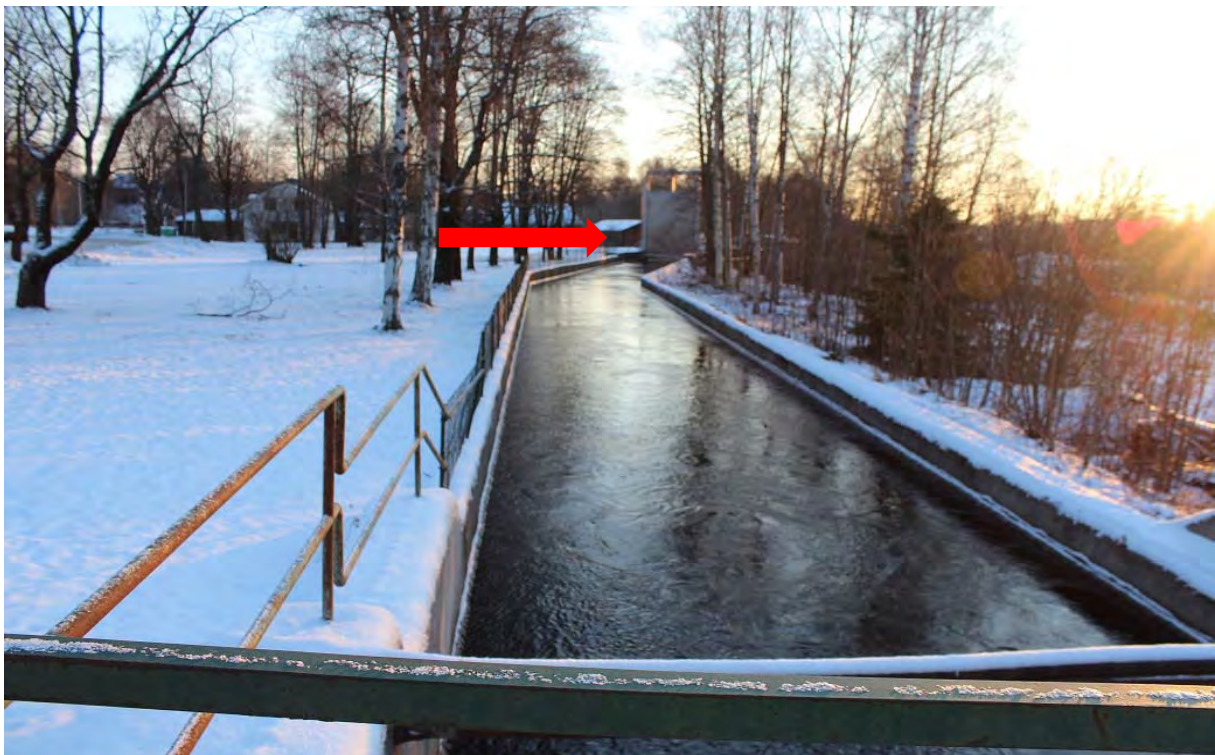
*Bild 4. Vattenfåran på andra sidan vägen fram till kraftstation.*

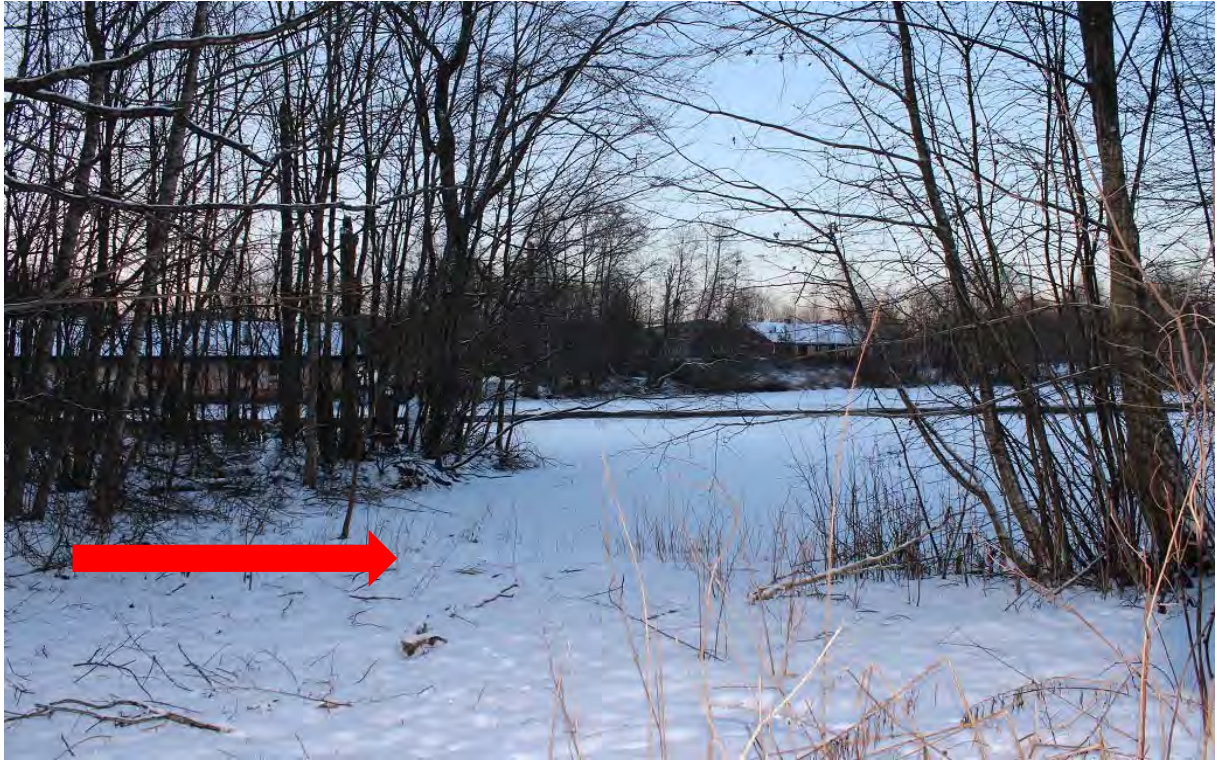
*Bild 5. Denna plats ligger ca: 100 meter längre upp efter älven än den iläggningsplats som finns idag. Detta är en säkrare iläggningsplats för kanoter mm.*

Iläggningsplatsen för kanoter mm, flyttas upp ca: 100 meter. (Bild 5.)

Varningsskyltar bör sättas upp 100 meter upp i älven. (Bild 5.)

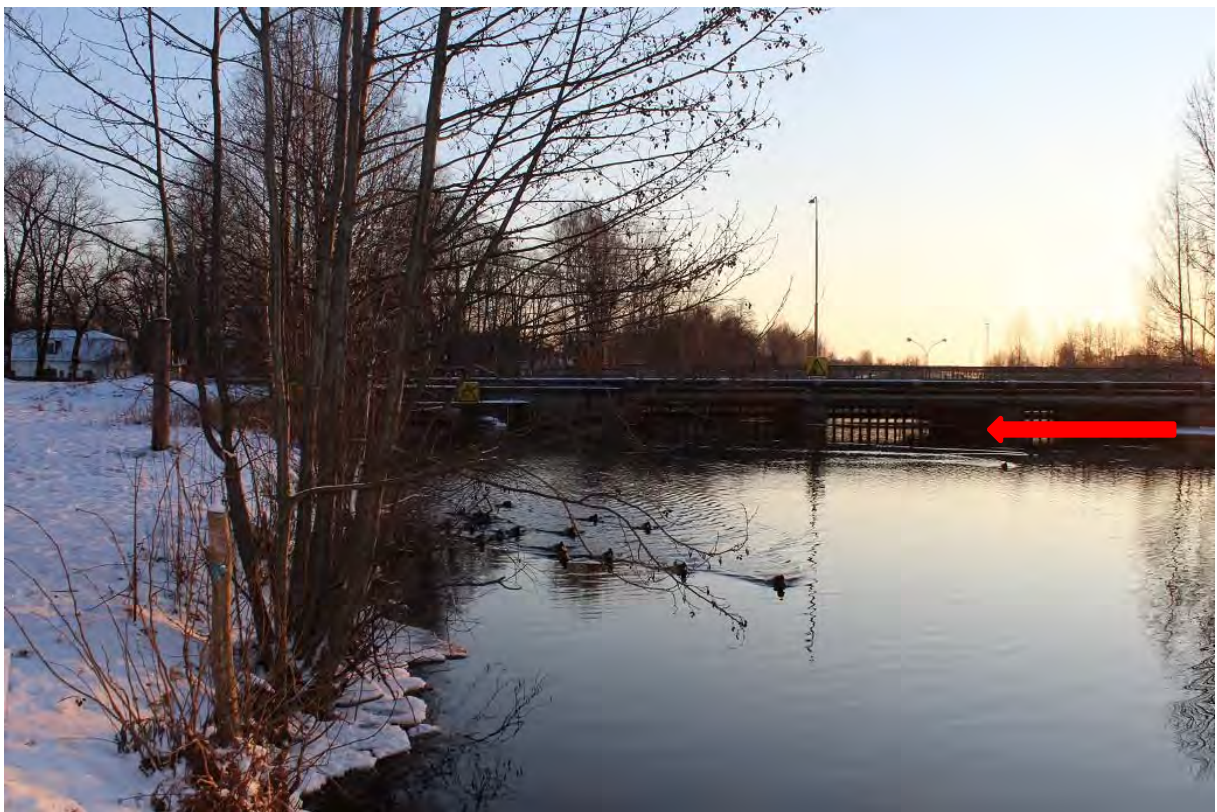
*Bild 6. Den här bilden är tagen från iläggningsplatsen för kanoter mm, här kan man se tydligt att det finns galler på dom andra utloppen från älven.*

Sätta galler även vid inloppet till turbinfåran, liknande dom som redan finns på övriga utlopp.
