Olycka med utskjutstege

Utskjutstege Wibe GT 12

Uppdragsgivare: Alingsås och Vårgårda Räddningstjänstförbund
Undersökning utförd: 2011-03-14, 2011-03-24
Bilagor: Foto

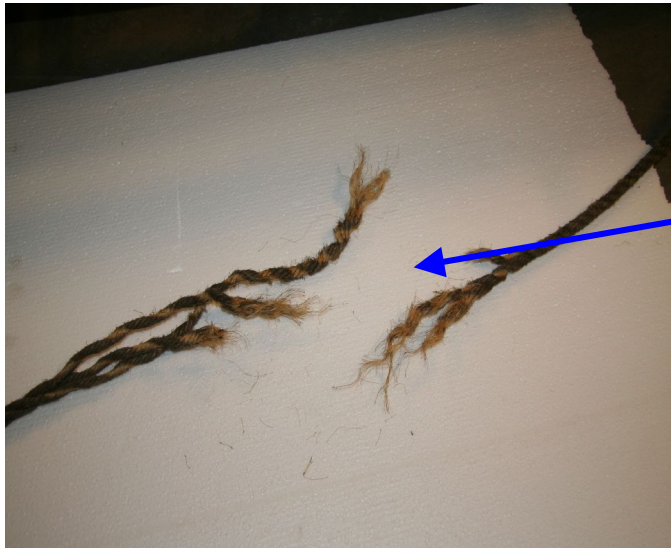
Olycksorsak: Brusten firningslina på stege, med stor sannolikhet orsakad av bristande kontroll och service. För gammal lina, med stor sannolikhet 1992 eller äldre.

**Brusten firningslina.
Troligtvis originallina
från 1992 eller tidigare.**

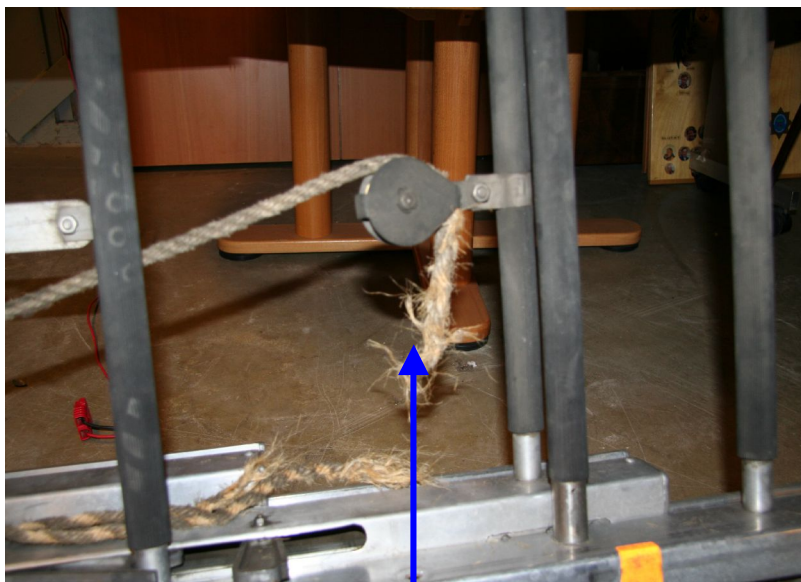
Linan har brustit på det ställe där den ligger i den nedre trissan vid hopfällt läge på bilen. Stegen är inte skyddad på något sätt på bilen utan är utsatt för väder och vind, bilens skakningar m.m.

Linan har gått av vid den nedre trissan, i detta läge ligger den på bilen när den är lastad. Utsätts för väder och vind, helt oskyddad.

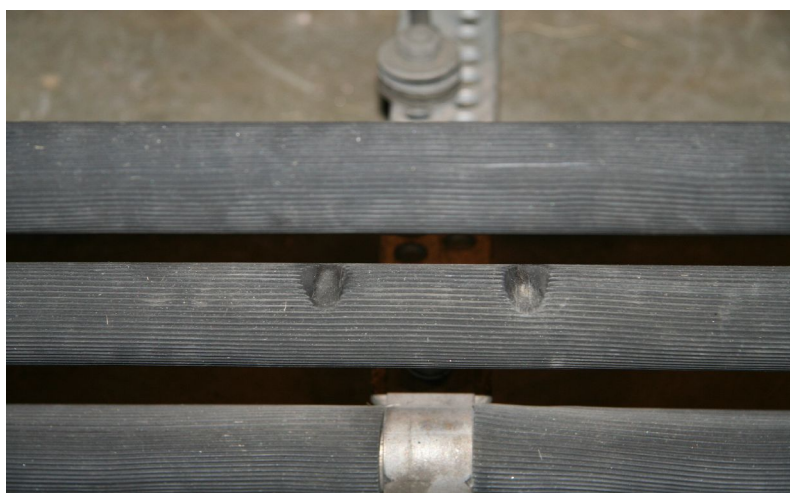
Nötningsmärken från linan på stegpinnar i anslutning till nedre trissan.

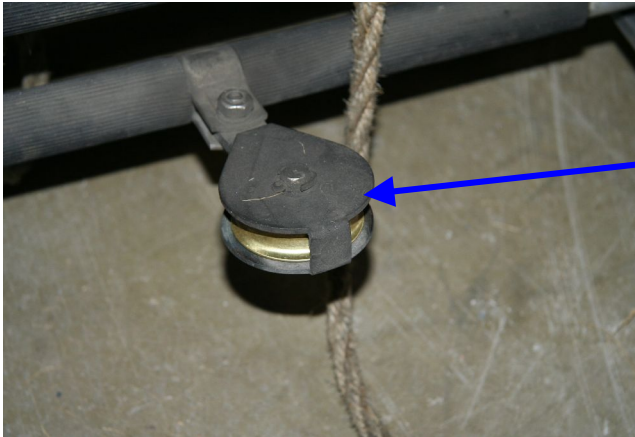
Nedre trissan, inga vassa
kanter kan upptäckas.

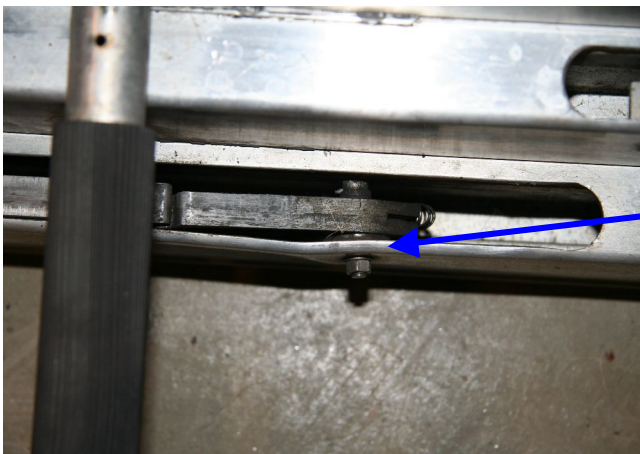
Skador på infästning för
spärrklackar

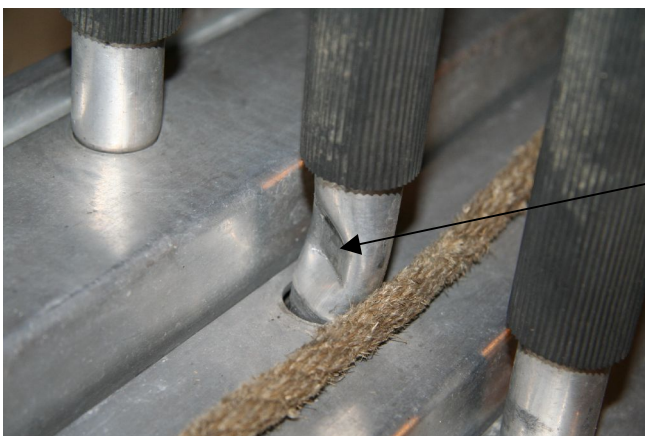
Skador på stegpinnar orsakade
av spärrklackarna

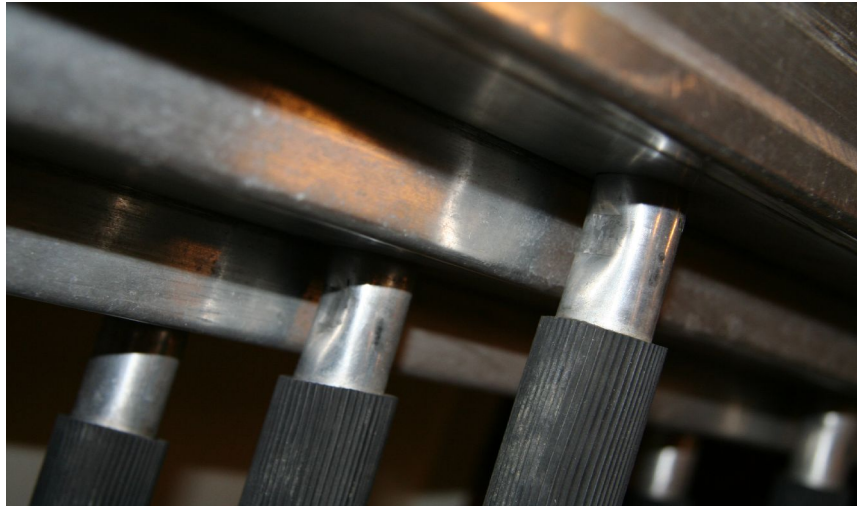
**Ett flertal stegpinnar är skadade av
spärrklackarna**
