**Olycksundersökning
Räddningstjänsten i Höör
Takras 2011-01-15
Höørs Kommun**

Olycksundersökning

Takras 2011-01-15

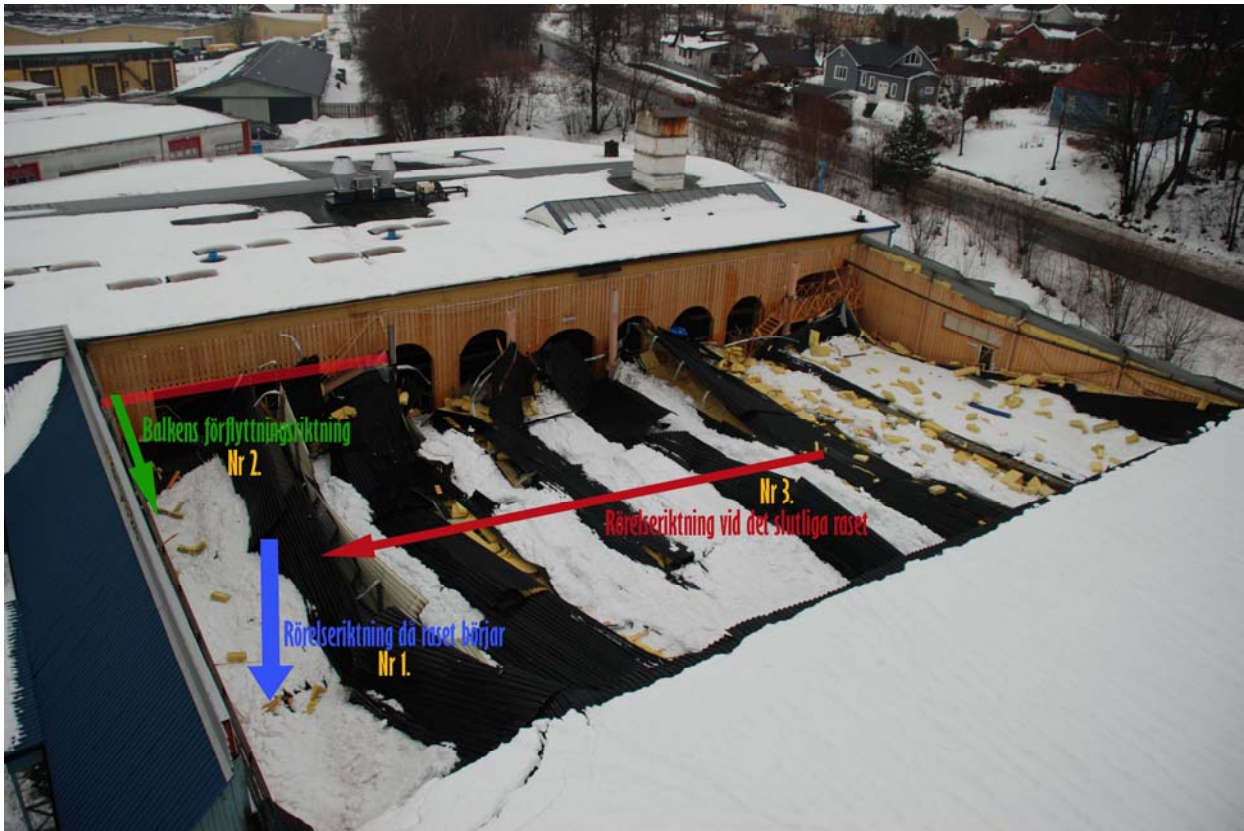
Foto 2

Räddningstjänsten i Höör uppfattar avvikelser vid projekteringen av byggnaden. En bärande pelare som finns dokumenterad på ritning saknas. Man har gjort en annan lösning än den som beskrivs enligt en ritning som räddningstjänsten har tagit del av. Ritningen är dock för ett bygglov på den delen av gocartbanans om inte rasade in. Den del av gocartbanan som rasade byggdes på 1990- talet och räddningstjänsten har inte fått del av den dokumentationen. Vad som slutligen sades och beslutades är oklart

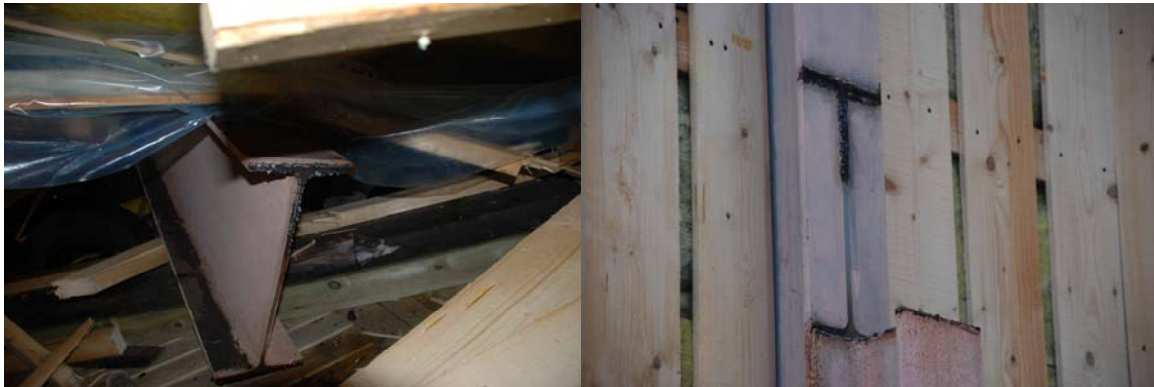
Den tvärgående balken som har uppförts för att möjliggöra borttagandet av en bärande pelare har förankrats med svetsning för att förhindra rörelse (se bild 3 och 4). Genom att se på svetsfogarna utformning och hur liten del av anläggningsytan som har varit svetsad gör räddningstjänsten bedömningen att detta kan ha varit den svagaste delen i konstruktionen och det är här raset har börjat. En korrekt svetsfog skall vara utformad så att metallen smälter ihop grundmaterialet till en homogenstruktur vilket inte har skett på den här svetsfogen. Inte någon form av fogberedning användes på svetsfogen, vilket ger den sämsta möjliga utmattningshållfasthet. Vidare ser man att fukt har trängt in bakom, under och mellan svetsfogarna och grundmaterialet vilket också leder till en minskad hållfasthet.

Foto 3 och 4. Balken som försköts från sin plats. Svetsfogar för balk.

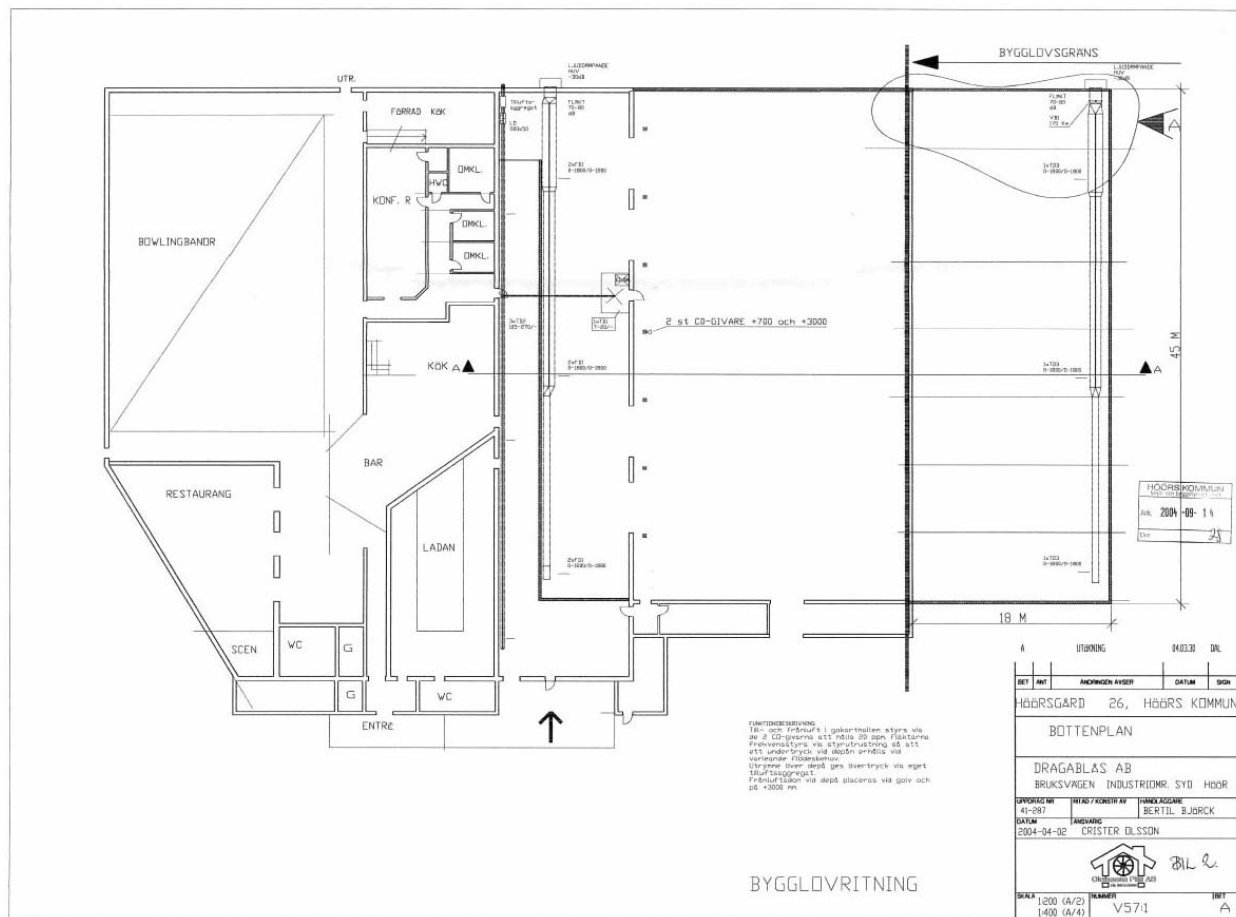
Bilaga 1

Ritning över hela fastigheten. Från vänster bowlingbanan, den del av gocartbanan som rasade, längst till höger den del av gocartbanan som stod kvar efter raset
