Förundersökning

Raserat tak på parkeringshus Dammgården, Lund

DOKUMENTINFORMATION

| Händelse: Raserat tak 2011-01-06, torsdag, klockan 16.50 Insatsrapport, 2011/00108 | |

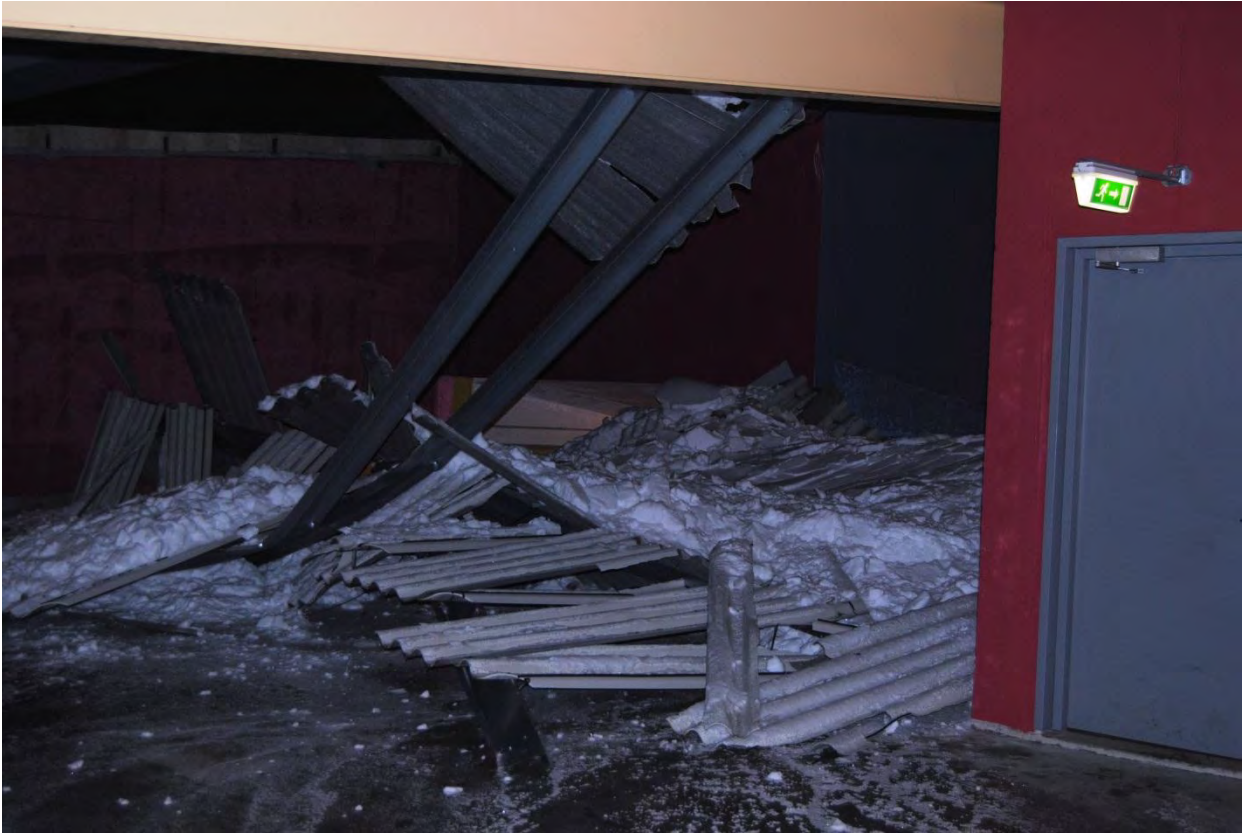
En person som skulle hämta sin bil upptäcker raset (se bild 1 och 2) och ringer till SOS. Räddningstjänsten anländer till platsen och konstaterar att det finns risk för ytterligare ras och spärrar av byggnaden. Räddningstjänsten kan konstatera att snön blåst samman vid takets översta delar där det en nivåskillnad finns, se bild 4. Det är vid en sådan driva som taket gett vika. Stora delar av takkonstruktionen på plan 10 och 11 var påverkad. Flera delar av konstruktionen är påverkad av lasten från snön och vissa galvade plåtdelar har vikt sig, se bild 5 och 6. Dessa två bilder kan jämföras med bild 7 där plåten inte vikt sig. De har även lossnat vid sammanfogningspunkterna, se bild 8.

Bild 1 visar raset.

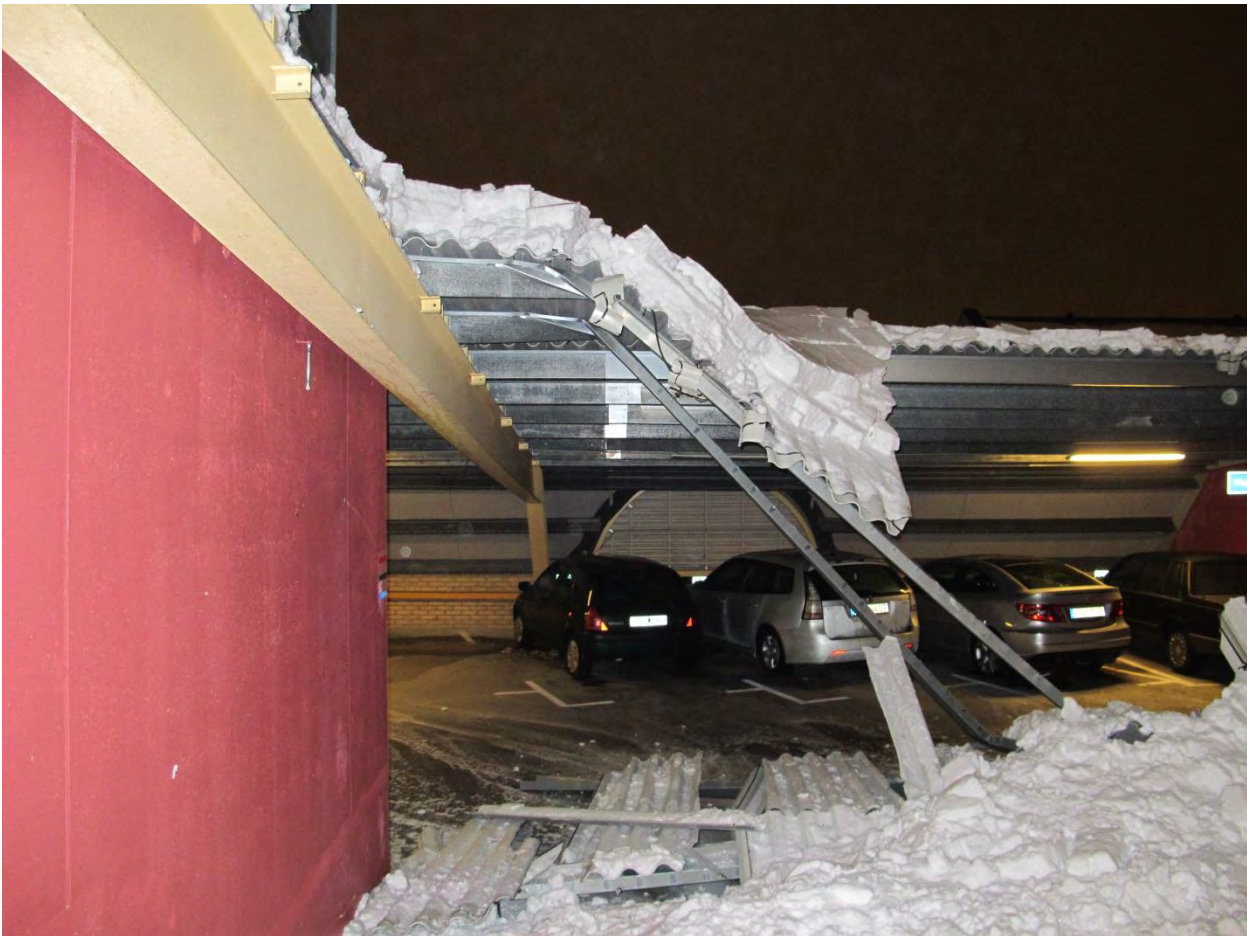
Bild 2 visar raset.

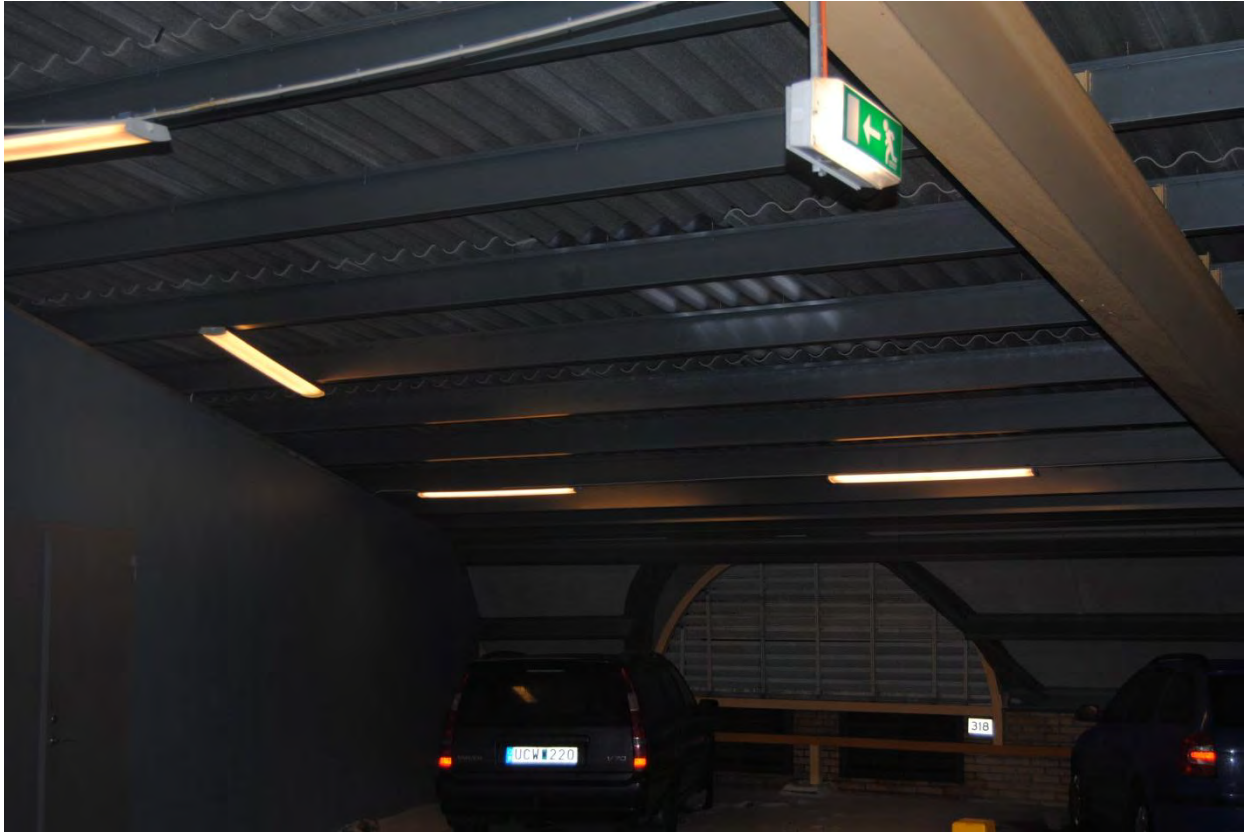
Byggnaden är uppförd 1985 och är i tegel och betong. De två översta planen byggdes till 2005. Takkonstruktionen består av stålprofiler i I-form och ovan på dessa har profiler i galvadplåt lagts och ovanpå dessa ligger takpannor i fibercement material, se bild 3.

Bild 3 visar takkonstruktionen, gula I-balkar, galvaniserad plåt balkar och sedan takpannorna.

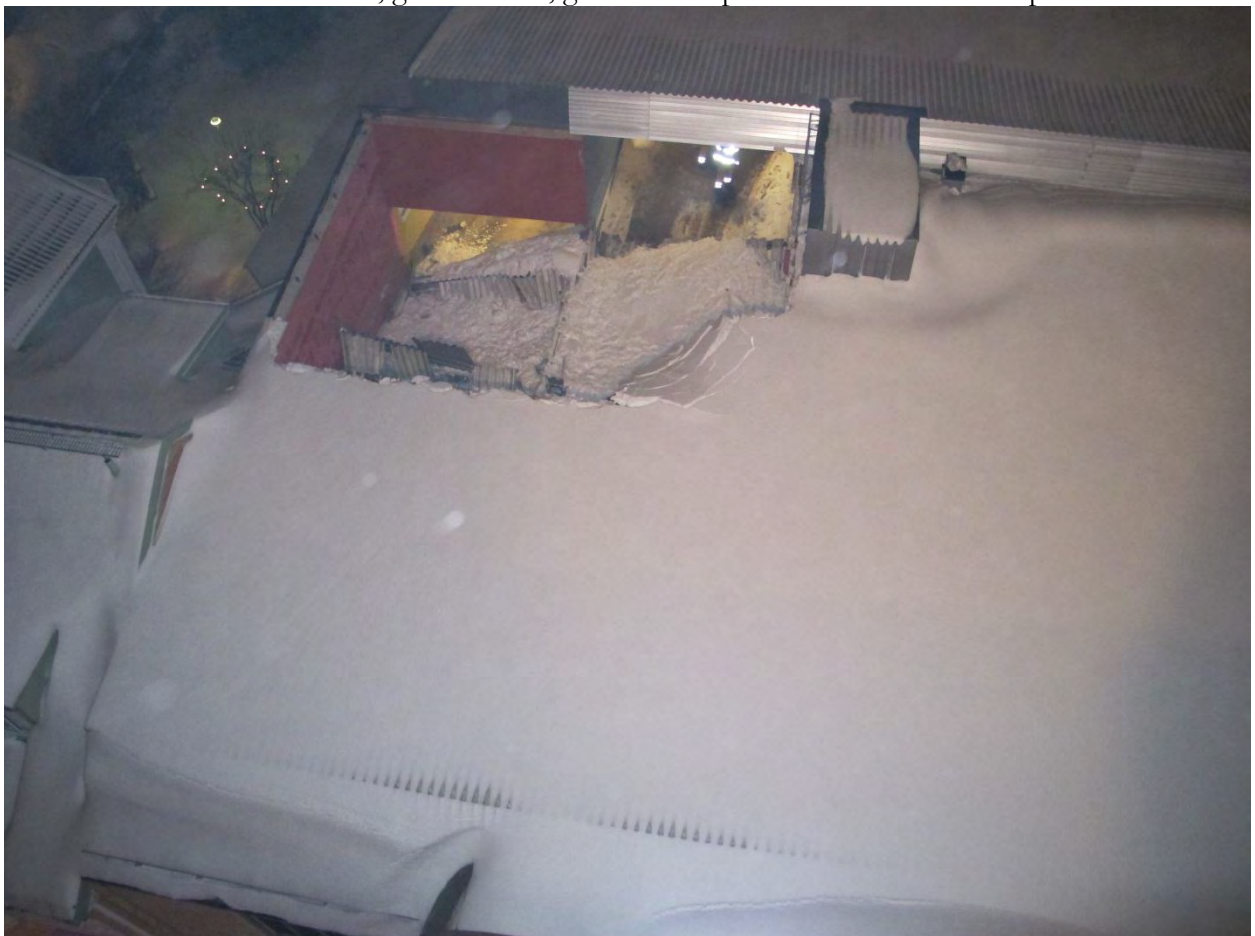
Den direkta orsaken är troligen att takkonstruktionen inte orkade hålla upp vikten av den ihopblåsta snön.

Bild 4 visar drivbildningen som skapats mot det högre liggande taket.

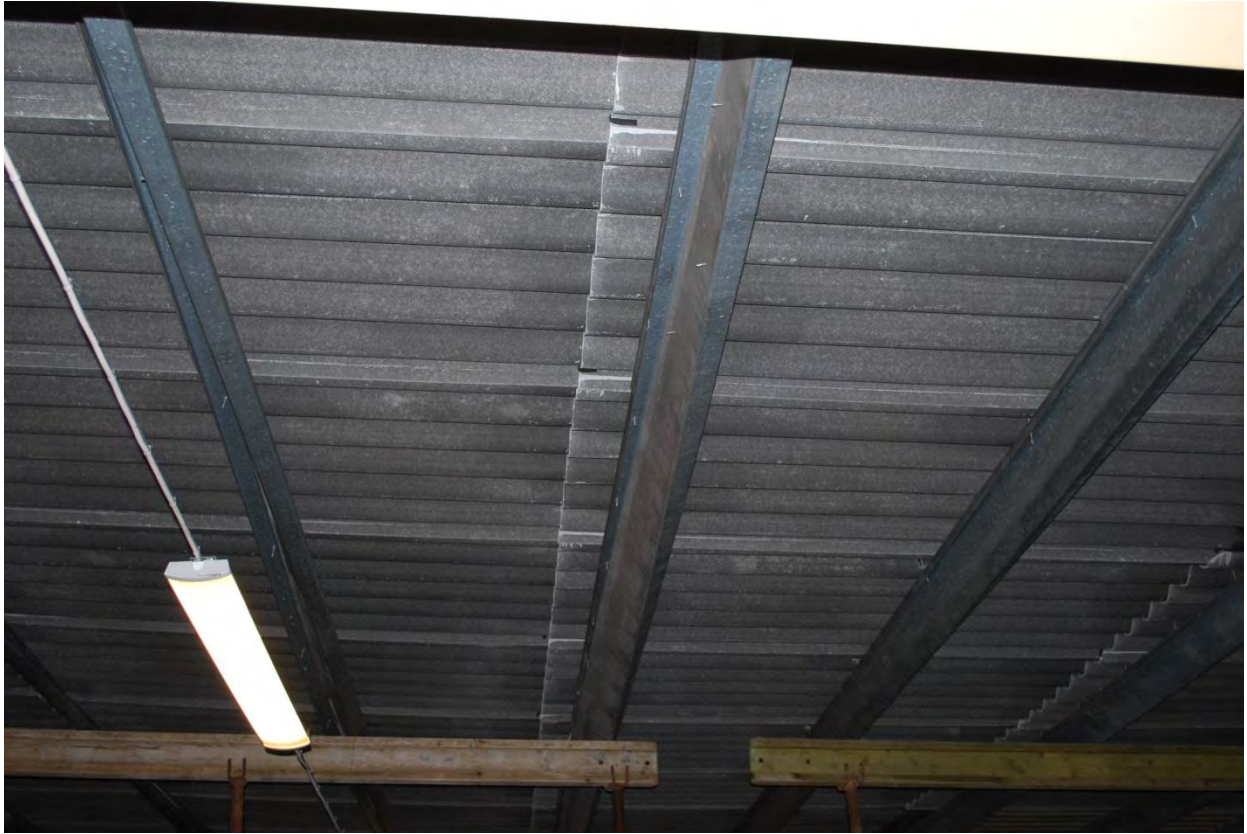
Bild 5 Här syns de vikta stålprofilerna som stöttats upp av träreglar.

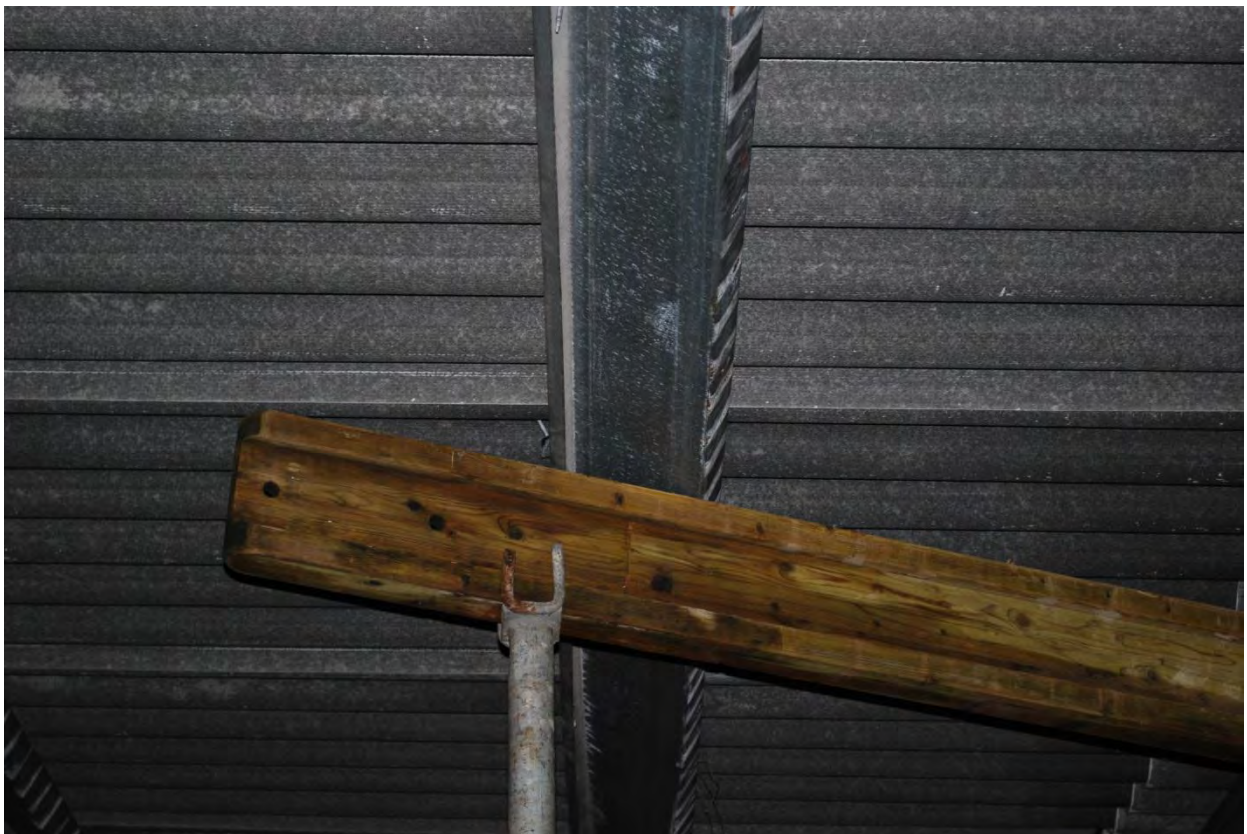
Bild 6 På denna bild syns det att träregeln stöttar upp en galvad stålprofil som vikt sig åt höger.

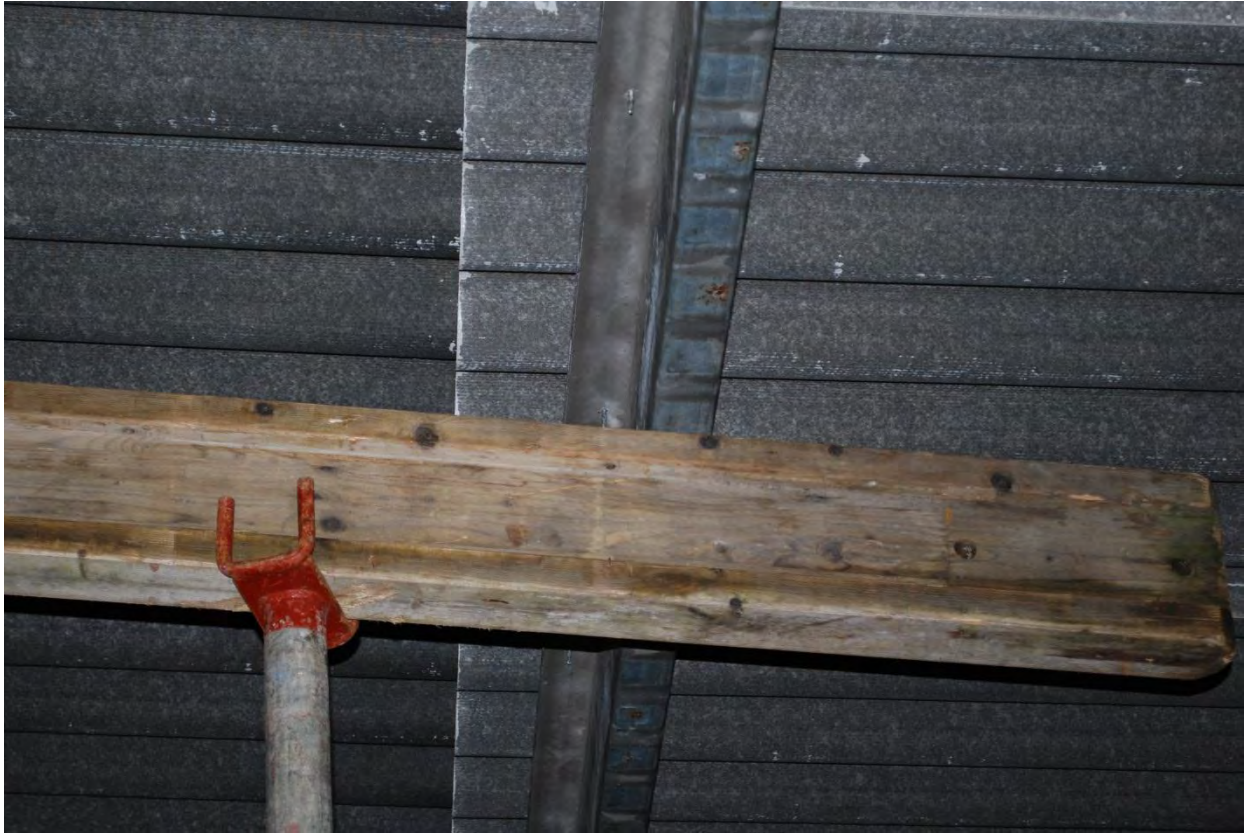
Bild 7 På denna bild syns det att träregeln stöttar upp en galvad stålprofil som inte vikt sig.

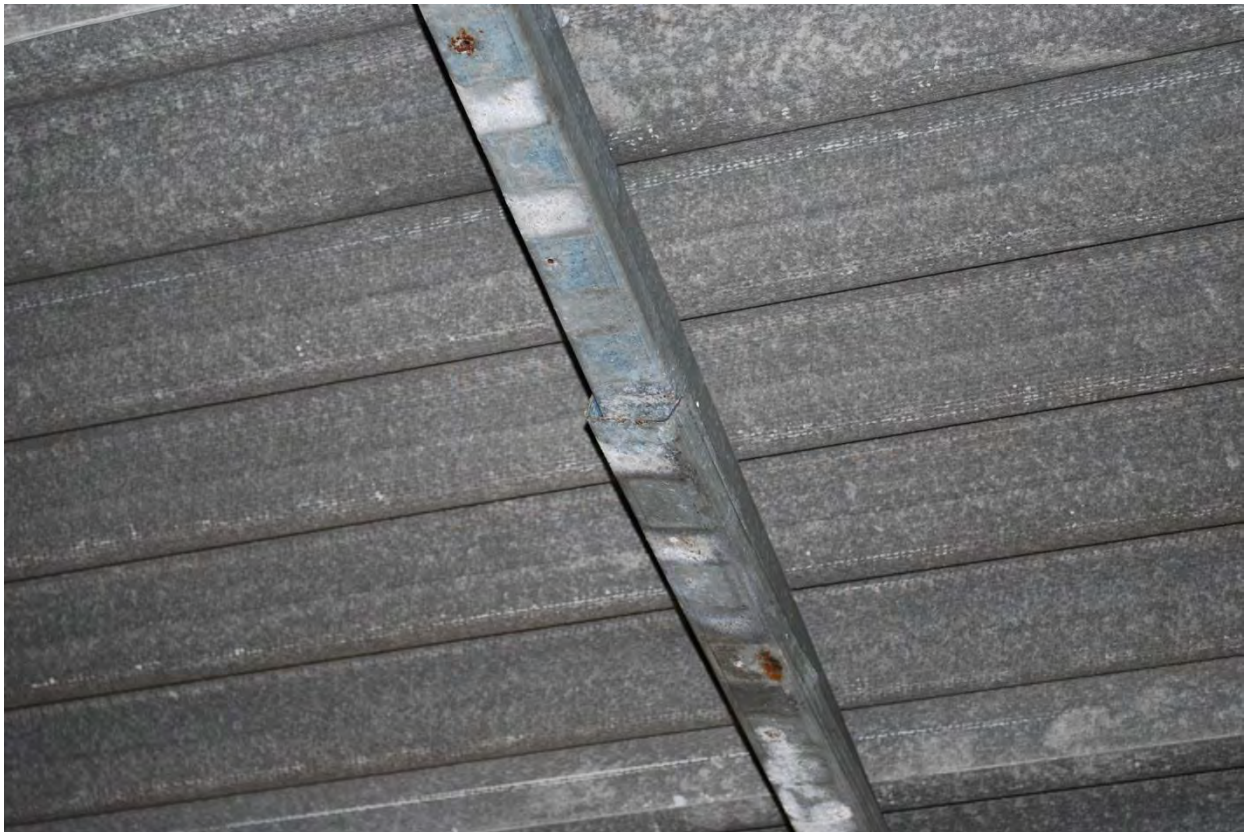
Bild 8 Här syns hur en galvad stålprofil släppt i en skarv.
