HÖGANÄS KOMMUN
RÄDDNINGSTJÄNSTEN

Klätterolycka med dödlig utgång

22 oktober 2011
Olycksutredning

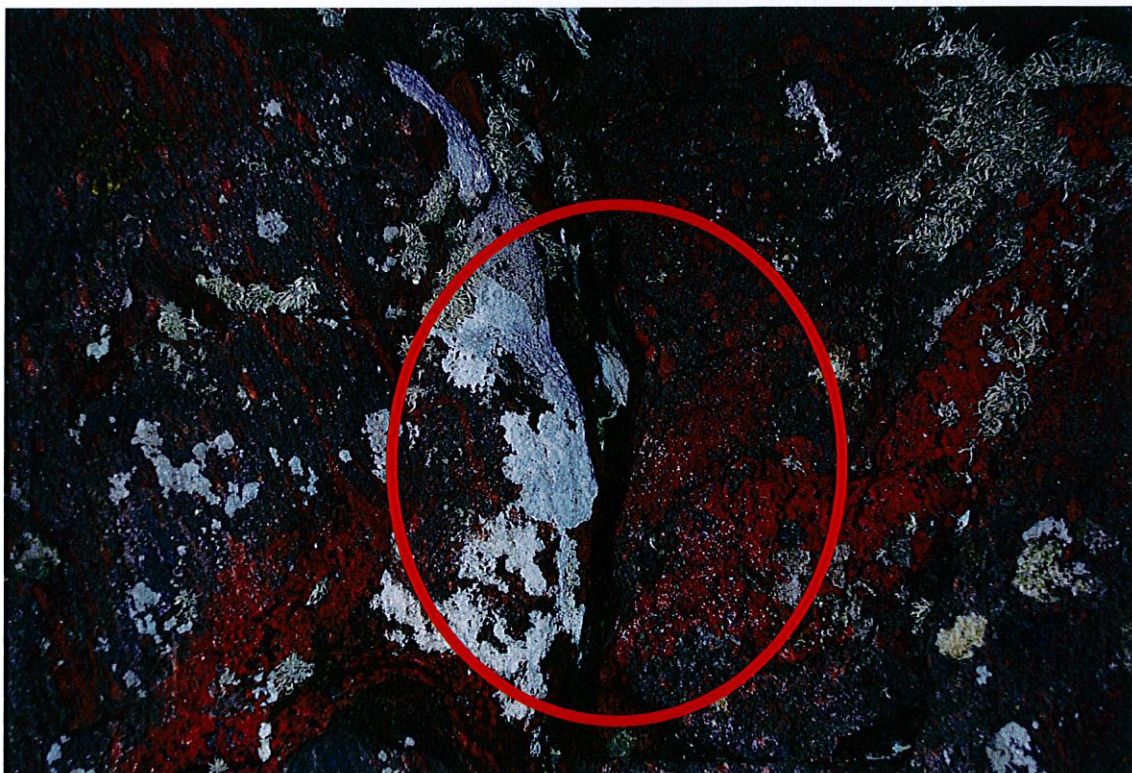
Bilaga 3. Värdering av sprickor

Solid klippa med kraftiga block på var sida om sprickan.

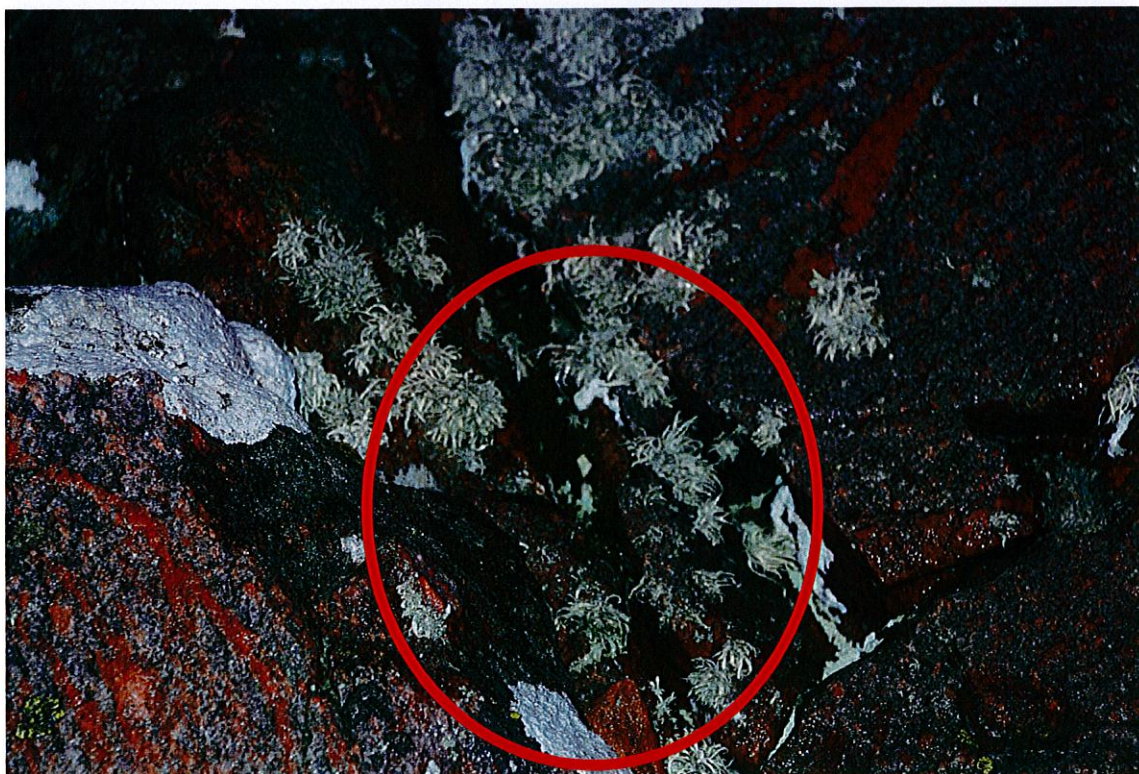
Vår bedömning är att infästningarna släppte på grund av oförsiktighet i riggningen och dåligt valda fästplatser. Detta beror troligen på okunskap om bergets beskaffenhet och i vissa delar lösa stenblock som troligen inte värderats rätt, **se exempel i bilaga 3**.

Spricka med risk för att brytas loss vid belastning.

För att skapa förståelse för vikten av toppsäkring i samband med klättring så krävs det en informationskampanj bland klättrarnas forum. En sådan kampanj bör framhålla riskerna med lös klippa vid byggen av firningsankare. Även om man genomför mer avancerad klättring utan toppsäkring så bör man ha kännedom om riskerna. I den information som Höganäs kommun tillhandahåller bör information kring riskerna med att klättra utan säkerhetsrutiner finnas. Detta bör ske i samverkan med de olika klätteraktörerna för att ge tyngd åt riskerna.
