## OLYCKSUTREDNINGSPROTOKOLL

### Olycka med fotbollsmål som vält

<b>Utredare</b> Per-Erik Nilsson		<b>Myndighet</b> Norrhälsinge räddningstjänst	<b>Telefon</b> 070/2755919
<b>Medutredare</b>		<b>Myndighet/Organisation</b> Norrhälsinge räddningstjänst	<b>Telefon</b> 0650/38011
<b>Olycksdatum</b> 2012-08-28	<b>Olycksplats</b> Granbacksvägen Njutånger		<b>Olyckstyp</b> Person skada
<b>Utredningsdatum</b> 2012-09-15	<b>Bilagor</b> Film sekvenser / usb-minne		
<b>Insatsrapportnummer</b> Ingen insats	<b>Typ av utredning(utökad eller fördjupad)</b> Utökad olycksundersökning		<b>Granskad av</b> Tomas Persson/Lennart Juhlin

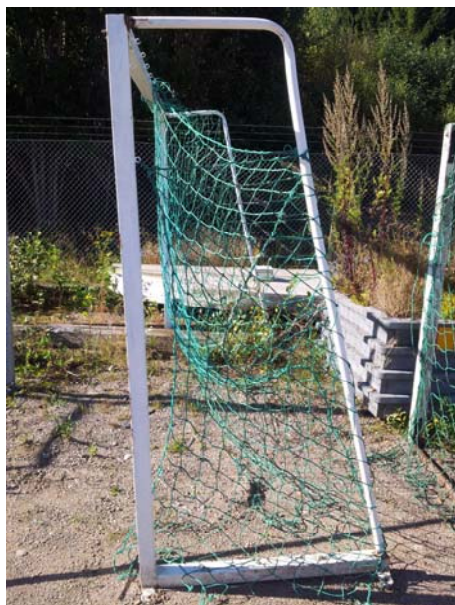
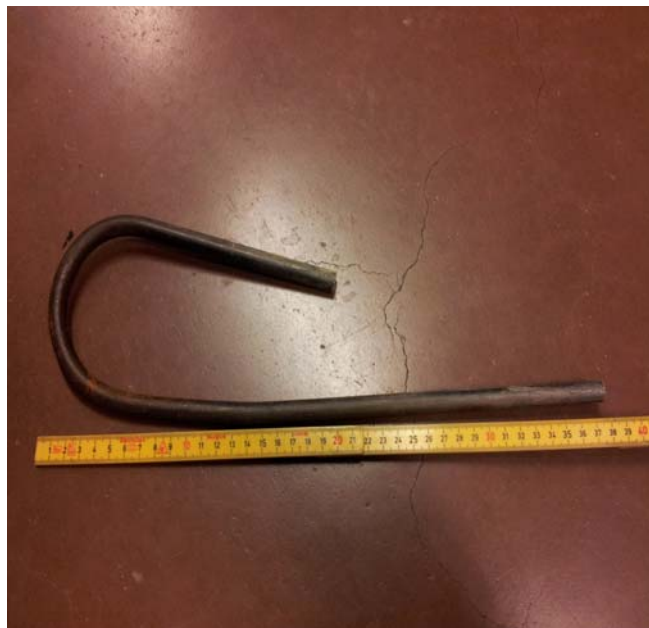
Ett fotbollsmål av okänt fabrikat, tillverkat i metall med ett grovmaskigt nät (nätmaskor ca 10\*10 cm, i mycket dåligt skick ) Målet är ca 2 m högt och basen på målet är 1 m ( **bas = mått från stolpe till bakre förankringspunkt**). Det finns 4 förankrings punkter på målet och det var enligt personal från tekniska förankrat i samtliga hål + en extra punkt. Förankringsjärnen var av 12 mm slät rundstav och bockade till ett U (järnen är ca 40 cm långa).

Direkta orsaker till olyckan är att förankringar till målet saknades, endast 1 av de 5 förankringarna fanns på plats vid olyckan.

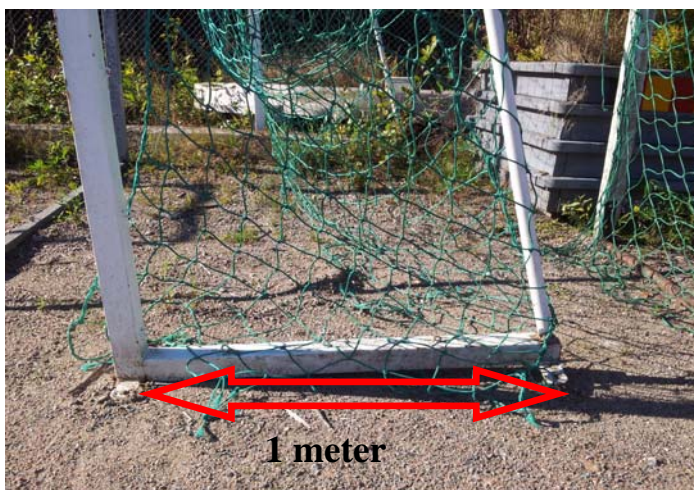
- Målet som föll vid olyckan har för kort bas( 1 meter) i förhållande till höjden på målet(2 meter) och blir därmed **väldigt instabilt vid avsaknad av förankringar.**
- Målnätet har för stora maskor som inbjuder till klättring upp till ribban på målet.

- Checklista för dokumentation av åtgärder vid kommunens lek och idrotts ytor. Arkiv för dessa listor bör upprättas.
- Regelbunden kontroll av redskap på lek och idrottsytor, under säsong.
- Fotbollsmål skall ha en minst lika bred bas som höjden på målet och vara fast förankrat.
- Målnätet skall vara finmaskigt så inte klättring underlättas.
- Instruktions ( varnings ) skyltar bör sättas upp i anslutning till kommunens lek- och idrottsytor.
- System för erfarenhetsåterföring, till kollegor i andra kommuner, bör upprättas.

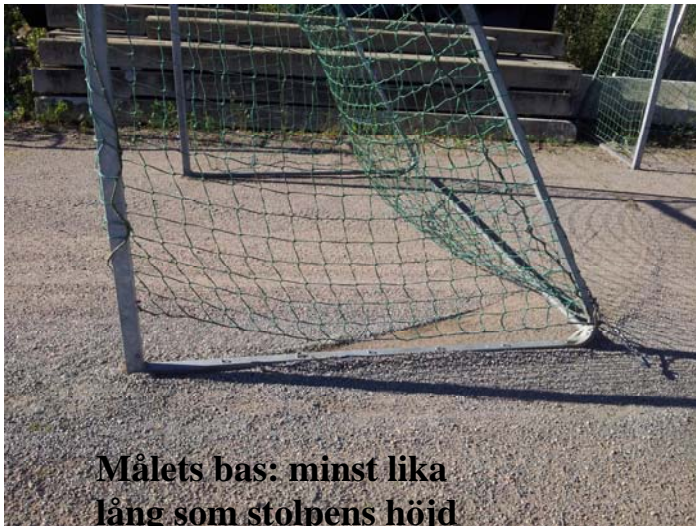
**Målets bas: minst lika  
lång som stolpens höjd**
