Branden i Halmstads hamn

Rapport om branden i Oceanhamnen

Maj 2013

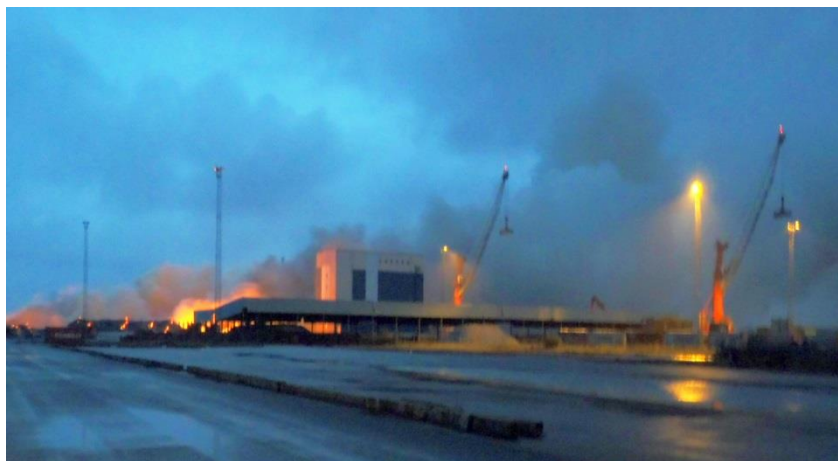
Bild 4: Större delen av byggnaden nerbrunnen på lördagmorgon - 06:26 - 10222

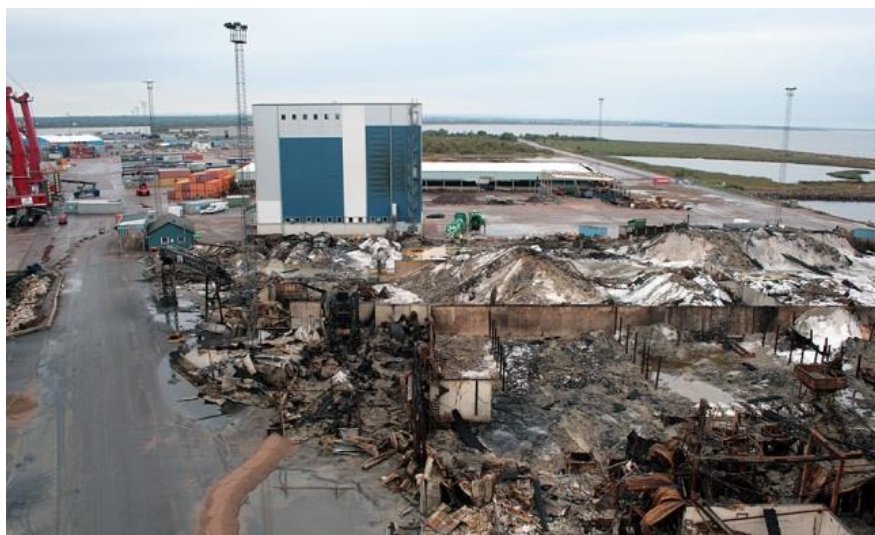
Även om delar av det saltlager som brann bedöms kunna användas (då främst som vägsalt) är brandskadorna på brandplatsen vid en överblick närmst totala. En förhållandevis stor del av gödningsmedlet NPK har också klarat sig från branden men huruvida detta är användbart är inte klarlagt. I övrigt är såväl lager, inventarier, maskiner som kontor helt utbrända.

Bild 7: De utbrända lokalerna, vy från nordväst

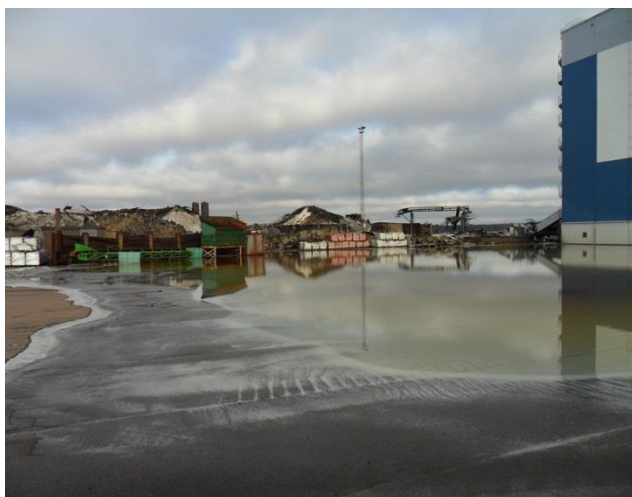
Resultaten är tämligen förväntade, det vill säga att släckvattnet innehöll skadliga ämnen som påverkat microtoxtestets bakterier negativt och att man i motsvarande grad inte kunnat påvisa någon giftighet i havsvattnet. I det senare fallet antas det till största delen bero på utspädningseffekter.

**Bild 10: Släckvatten vid brandplatsen**

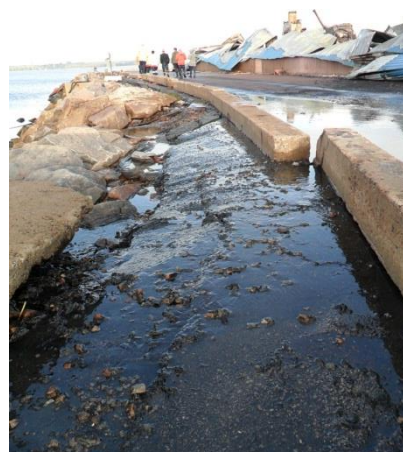
**Bild 11: Släckvattenläckage till Oceanhamnen**

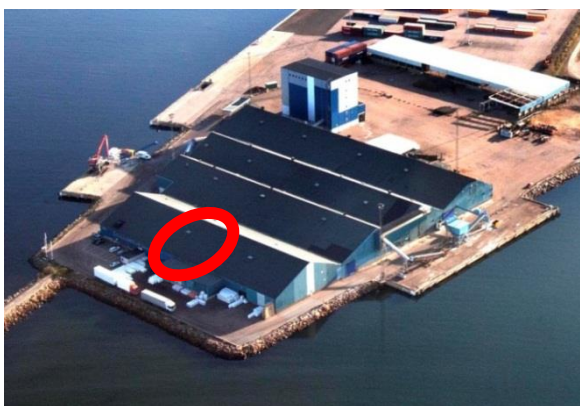
Branden förmodas ha startat i byggnad A och i området strax söder om kontoret. I detta område finns i huvudsak lastpallställ med wellpapp och plastförpackningsmaterial. Till brandstartsplatsanalysen togs hjälp av en extern brandkonsult för ett antal simuleringar i en speciell programvara i syfte att bekräfta att den plats man misstänkte branden startat på också var en möjlig plats för brandstarten. De resultat som framkom vid simuleringen bekräftar den bedömning som räddningstjänstens utredare och polisens tekniker tidigare kommit fram till¹⁵.

Bild 34: Brandstartplats

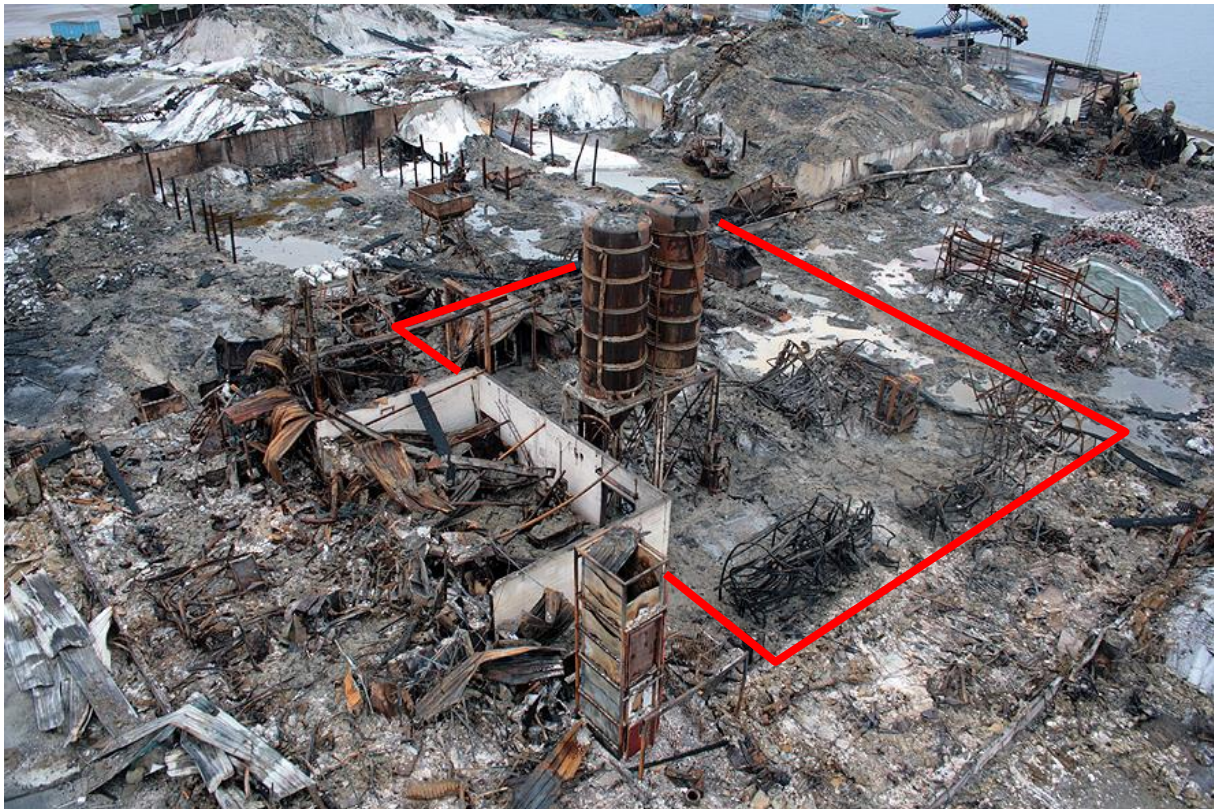
Bild 35: Den förmodade platsen för brandstarten

Anledningen till att det är elektriska installationer som misstänks vara brandorsaken är kombinationen av fuktigt klimat och hanteringen av salt i anläggningen. Sammantaget ger detta ofta korrosionsproblem som är särskilt problematiskt när det kommer till elektriska komponenter så väl som mekaniska installationer.

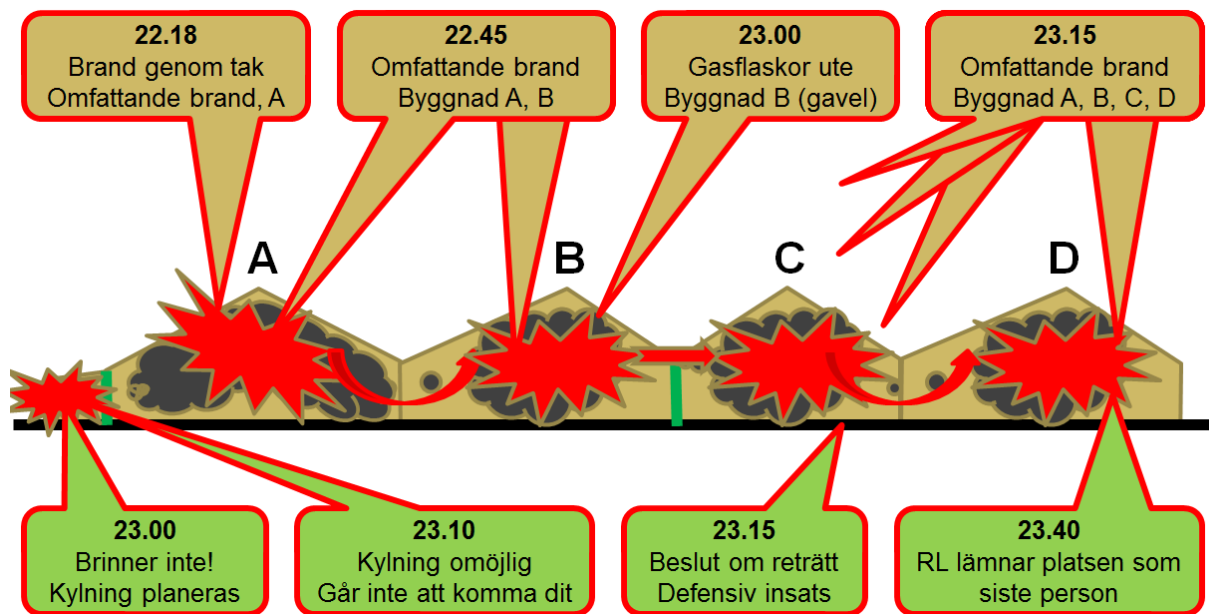
Två större explosioner hördes. Den första var förmodligen en brandgasexplosion i byggnad A som skedde innan räddningstjänstens ankomst, medan den andra förmodas ha varit i byggnad B alternativt C. Troligen hade ingen av explosionerna med Safesilanläggningen i byggnadens västra ände att göra.

Bild 36: Brandförlopp

- Problem med korrosion bedöms påverka utlösningssystemen för rökluckorna vilka till vissa delar inte fungerat under brandförloppet. Service, underhåll och kontroll av brandtekniska installationer är därför extra viktig
