MÄLARDALENS BRAND- OCH RÄDDNINGSFÖRBUND

UNDERSÖKNINGS PROTOKOLL BRANDUTREDNING

Datum
2013-02--01
Handläggare
TT
Dnr
2013/123-MBR-197

Brand i serviceboende [REDACTED] Västerås, 2013-02-01,

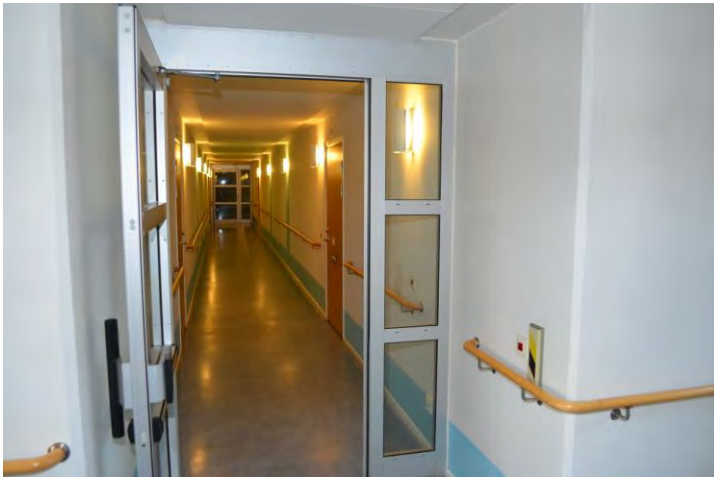
Avskiljning mot trapphus

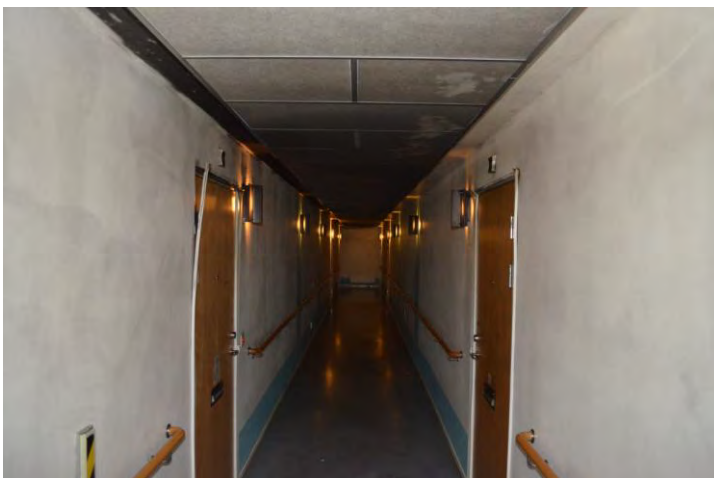
Korridor med brandutsatta lägenheten till vänster

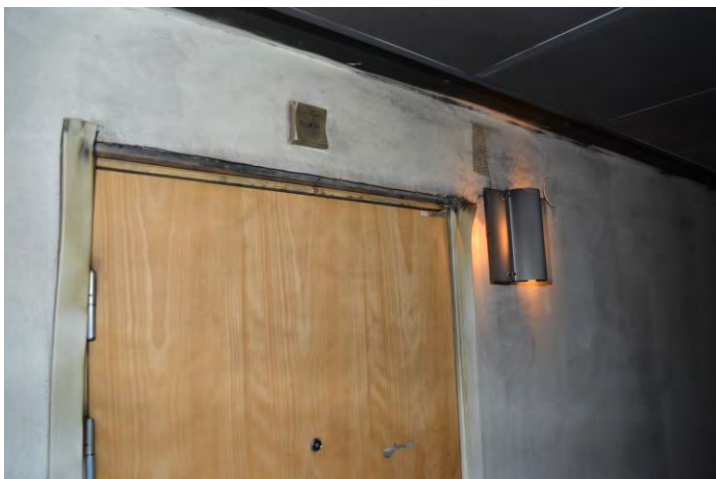
Lägenheten totalskadat. Brandskador/rökskador i korridor utanför den drabbade lägenheten. Rökskador i flera lägenheter och i korridorer i intilliganse brandceller. Lägenhetsinnehavaren svårt brännskadat och ytterligare tre personer till sjukhus med måttliga rökskadade.

Smältskador utanför lägenhet

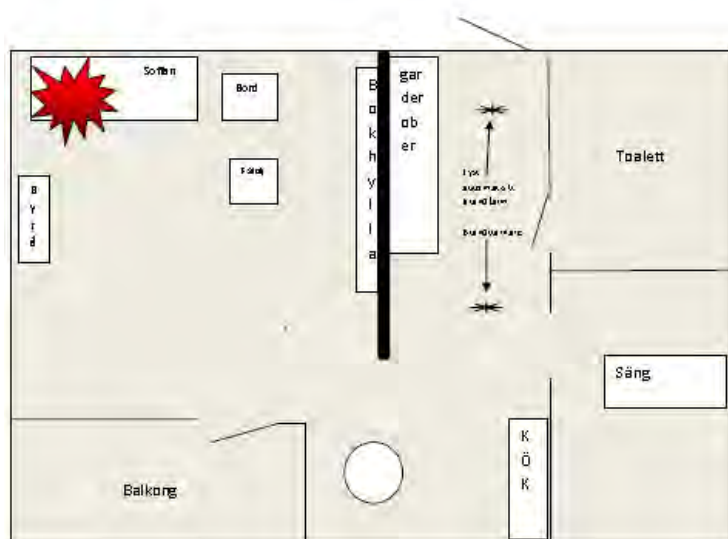
Översikt lägenhet (Obs ej skalentligt) Initialbrand i soffan

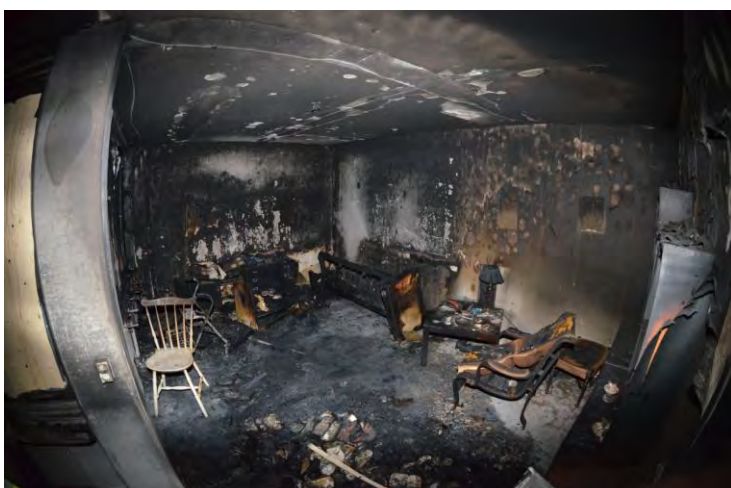
Vardagsrum med initialbrand i hörnet.

Primärbrandområde är i soffans ena ände. Stora delar av stommen saknas och ett typiskt brand V ses från detta område. Materialet i soffan har bidragit till det kraftiga brandförloppet då området runt soffan är kraftigt brandskadat. Troligtvis har konstmaterial i soffans stoppning droppat/runnit ner på golvet, då stora delar av plastmattan brunnit upp runt soffan.

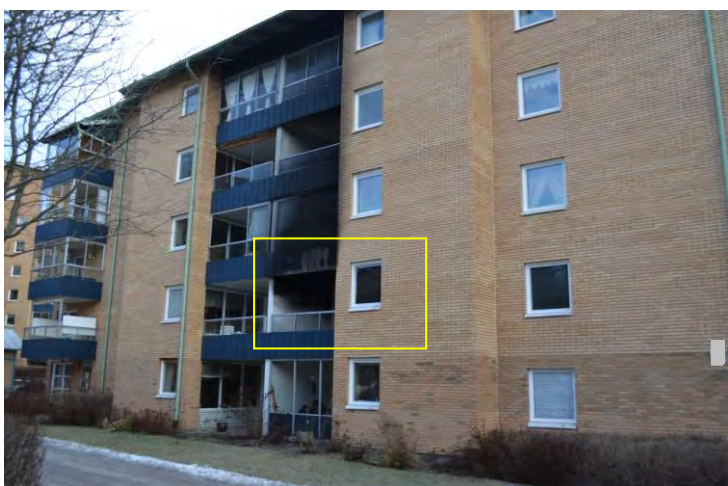
Risk för brandspridning till övriga lägenheterna via balkongerna.

Brandutsatta lägenheten från baksidan (Obs infüllda balkongerna)

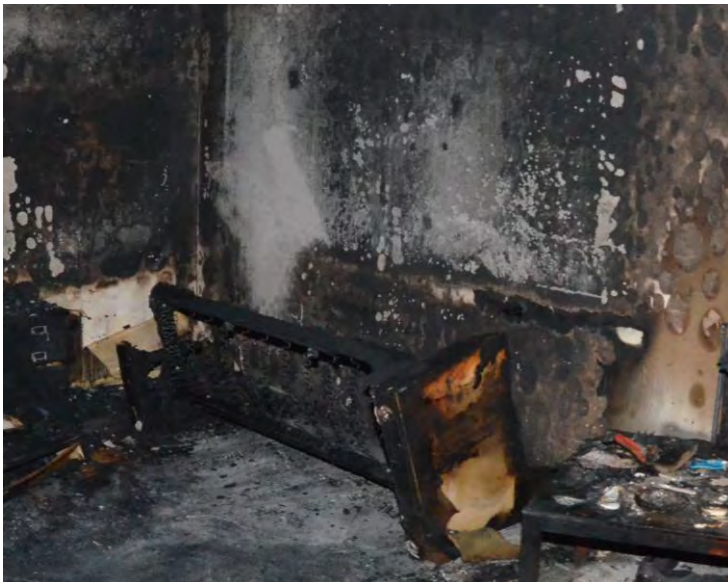
Startföremål

Misstanke om rökning finns som orsak till branden. Ingen misstanke om brandfarlig vara eller elrelaterad orsak finns. Levande ljus användes aldrig av lägenhetsinnehavaren enligt uppgift från personal.

Den sannolika orsaken är att lägenhetsinnehavaren har satt sig i soffan (Skorna fanns kvar på golvet) i den högra delen av soffan (framifrån sett). Antingen har personen lagt sig, alternativt somnat sittande med cigaretten i höger hand så att branden startat mot den vänstra sidan av soffan (framifrån sett). Brandbilden talar för att initialbranden är i motsatts sida från skornas placering i soffan. Brandvarnaren har förmodligen väckt personen, som dock har begränsad rörlighet, men lyckas ta sig fram till balkongdörren som öppnas. Då denna öppnades så tillföres syre och leder till det kraftiga brandförloppet.

Slutsaten från denna händelse är att personer som inte kan utrymma själva, där ska det kompletteras med boendesprinkler alternativt mobilasprinklers.

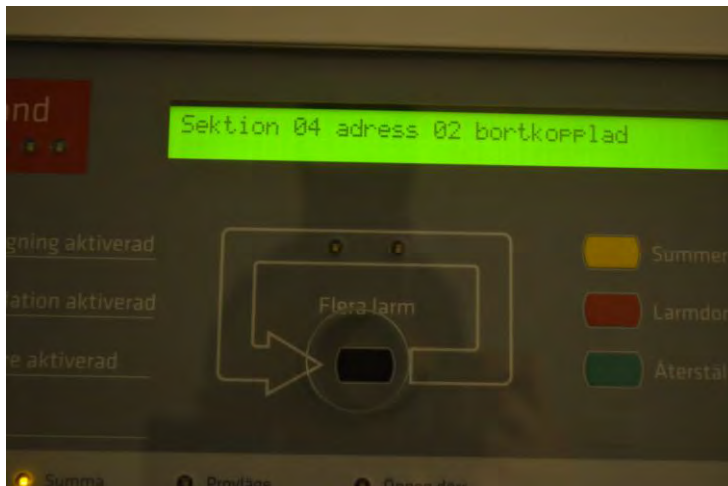
Personal tar sig till lägenhet och tar med sig en handbrandsläckare enligt en framtagen rutin. Larmet vilket är adresserbart till larmskåpet där man ser exakt larmad lägenhet. Dock indikerar endast sektion/våningsplan på personalens sökare. När personal anländer till våningsplanet så finns indikeringslampa på respektive lägenhet som tydligt markerar larmad lägenhet.

Larmad sektion med adress.

Hela larmkedjan från lägenhet till personal på plats, vidare till SOS som larmar räddningstjänsten har fungerat utan fördröjning. Den fördröjning som finns är att personal på plats inte får aktuell lägenhet som larmar utan hänvisningen de får är till det våningsplan larmet kommer från. Det finns heller inte rutin att ta med nycklar då det är lägenhetsinnehavaren som avgör om nycklar skall finnas tillgänglig för personalen. I detta fall fanns nyckel till den aktuella lägenheten i ett nyckel skåp. Då personal kommer till rätt våningsplan så identifieras den larmade lägenheten via extern indikeringslampa. När det är konstaterat brand så återvänder personalen upp till plan fyra för att hämta nyckeln, detta kan vara en fördröjning på ca 60 sekunder. Dock har personalen agerat fördömligt i sitt agerande då det gäller riskbedömning och utförda åtgärder under hela händelsen.

Det kan konstateras i händelsekedjan att från att larm inkommer, till att personen är ute ur lägenheten rör det sig om 4-5 minuter. Denna tid skulle kunnat förkortas genom adresserbart larm till personal på plats och att dessa utrustas med huvudnyckel.

Den drabbade har även ett service larm som går till hemstjänst och inte till personal på plats. Här kan man effektivisera händelsekedjan enormt om en samordning mellan de olika enheterna kunde göras. Man borde även se till så att larmet som är adresserbart i larmskåpet vidarekopplas så att personalen får rätt information direkt i sina larmsökare. Även det automatiska brandlarmets detektorer placering i lägenheten bör ses över, alternativt skapa någon form av överluftning från vardagsrum /sovrums så ingen fördröjning av larm pga ventilationsförhållanden uppstår.

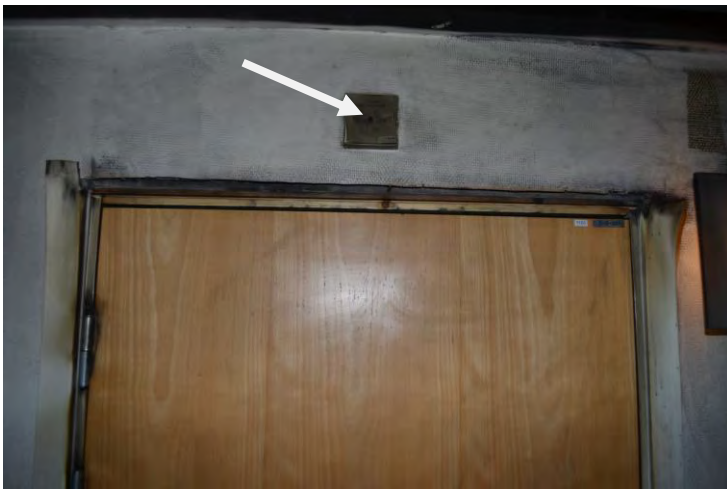
Indikering med lampa utanför lägenheter.
