OLYCKSUTREDNINGSPROTOKOLL

Brand i byggnad

Utredare Magnus Östlund	Myndighet Gästrikke Räddningstjänst	Telefon 026-179663
Medutredare -----	Myndighet/Organisation -----	Telefon -----
Olycksdatum 2014-09-04	Olycksplats Solröksgatan i Gävle	Olyckstyp Brand i byggnad
Utredningsdatum 2014-09-04	Bilagor Insatsrapport	
Insatsrapportnummer 2014A01417	Typ av utredning(utökad eller fördjupad) Utökad olycksutredning	Granskad av Johan Melin

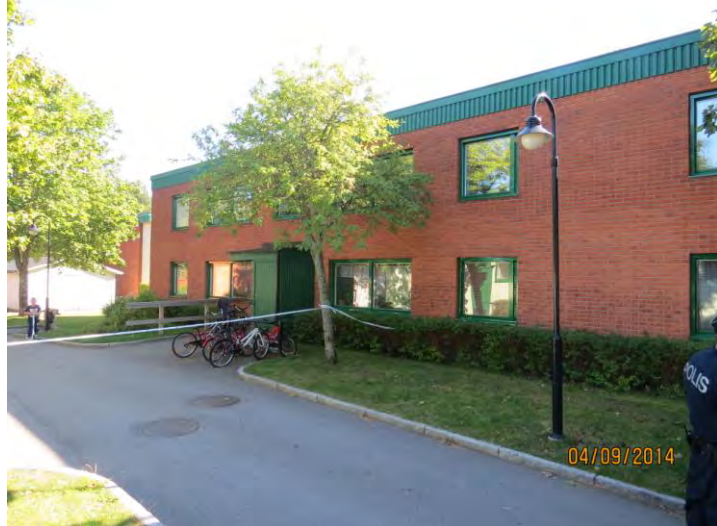
Bild 1. Bilden visar en av de eldhärjade byggnaderna som är belägen i stadsdelen Andersberg i Gävle.

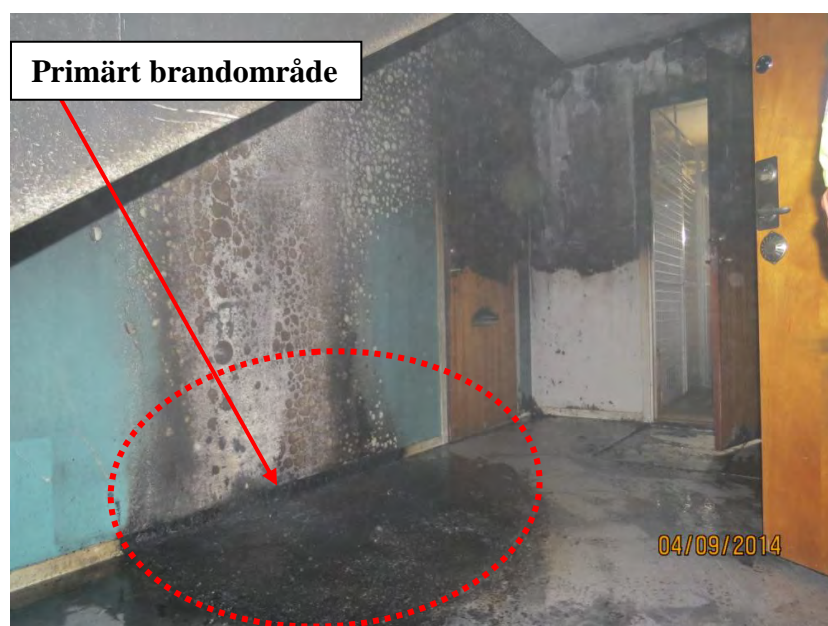
I de trapphus som det utvecklades till kraftiga bränder är det barnvagnar som brunnit.

Bild 2. Bilden visar det eldhärjade trapphuset i solröksgatan 22B där det brunnit på nedre plan i en barnvagn och cykel.

All typ av förvaring i trapphus tex som i detta fallet barnvagnar är mycket olämpligt.

- Gavlegårdarna skall se till att ingen förvaring sker i trapphusen i sina fastigheter.
- Gavlegårdarna bör se över möjligheten att ha låsta ytterdörrar till sina fastigheter så att inga obehöriga kan komma in i trapphusen.

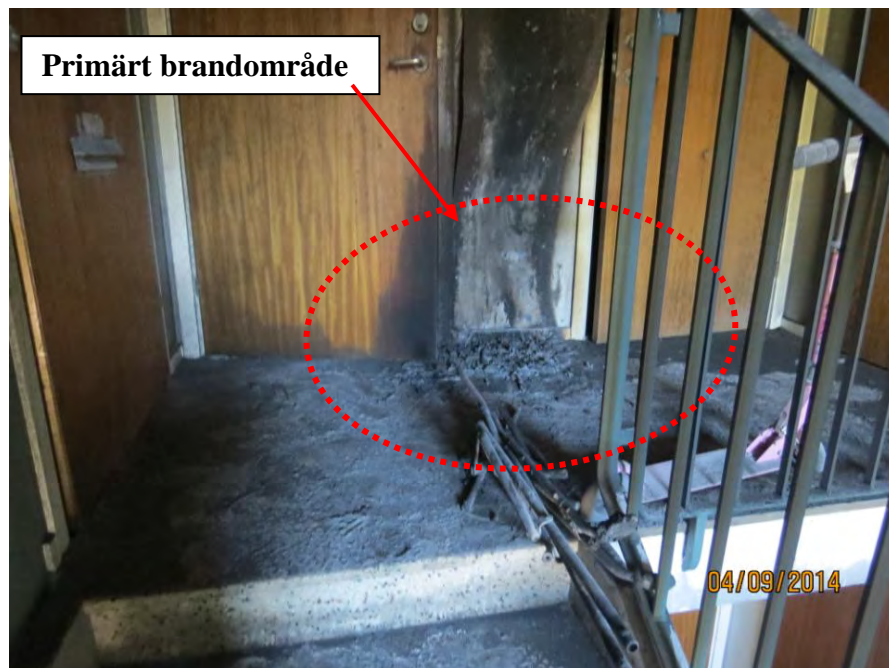
Bild 3. Bilden visar det eldhärjade trapphuset Solröksgatan 11B där det brunnit i en barnvagn på övre plan.

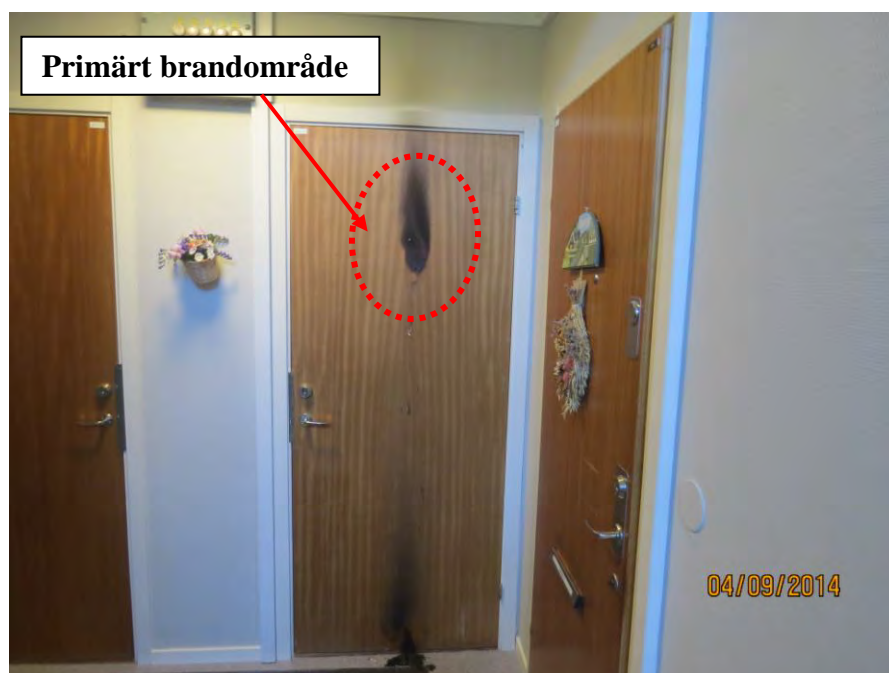
I ett trapphus har man anlagt brand i två dörrdekorationer varav den ena brinner upp och hamnar på golvet och den andra slocknar och får endast brännmärken.

Bild 4. Bilden visar det eldhärjade trapphuset Solröksgatan 13C där det brunnit i en dörrdekor som ramlat ned på golvet och självslockna. På dörren till höger syns den dekoration som endast fick brännmärken i underkant.

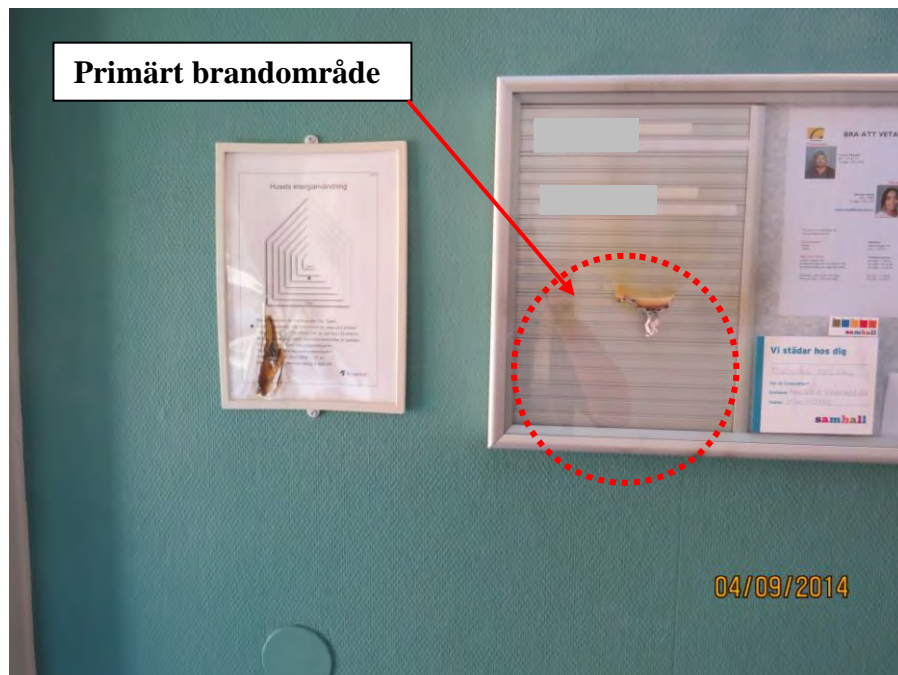
I det fjärde trapphuset brinner en papperslapp (A4) som sitter upptejpad på en informationstavla. Papperslappen brinner upp och slocknar när den hamnar på golvet.

Bild 5. Bilden visar det eldhärjade trapphuset Solröksgatan 13A där det brunnit i en papperslapp som ramlat ned på golvet och självslocknat.

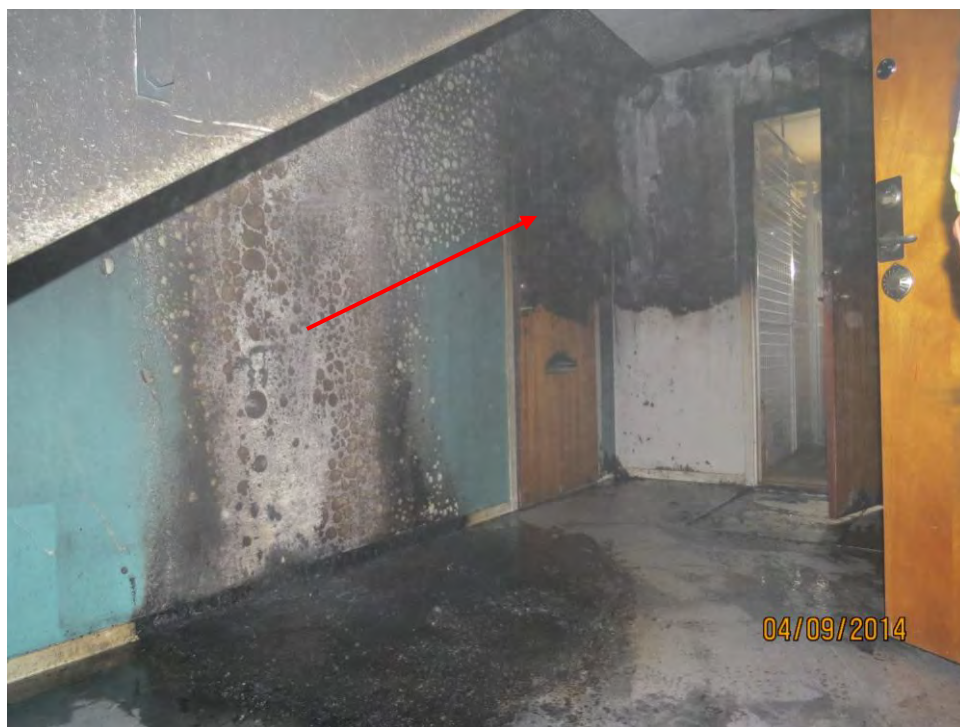
Branden i trapphuset 22B har startat i en barnvagn (se bild 7) och spridit sig vidare i väggar och dörrar i trappuppgången (se bild 6). Då barnvagnen stått under trappen så har branden tryckts mot dörrarna som syns i bild 6. Dörrarna är kraftigt förkolnade i överdelen. Branden i trapphuset 11B har en smalare brandspridning uppåt efter väggen och har en mindre brandpåverkan på dörrarna (se bild 8).

Bild 6. Bilden visar hur branden påverkat väggar och dörrar i trapphuset.

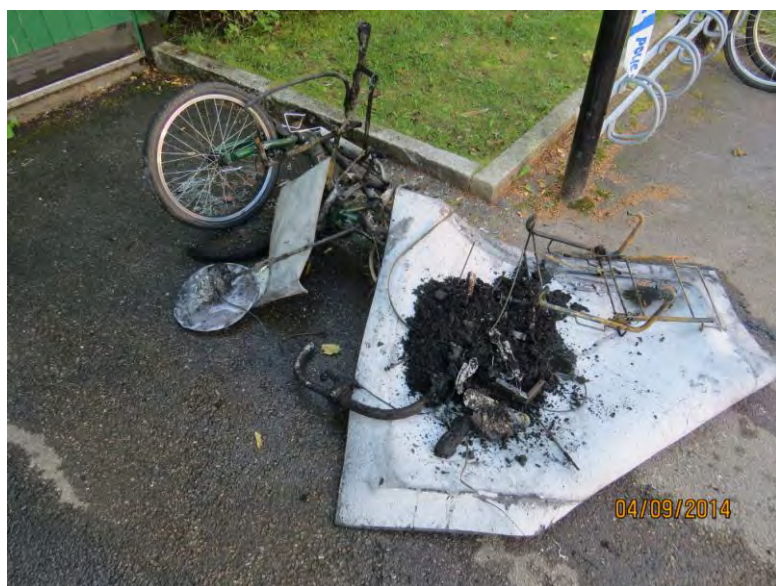
Bild 7. Bilden visar resterna efter en barnvagn och en cykel.

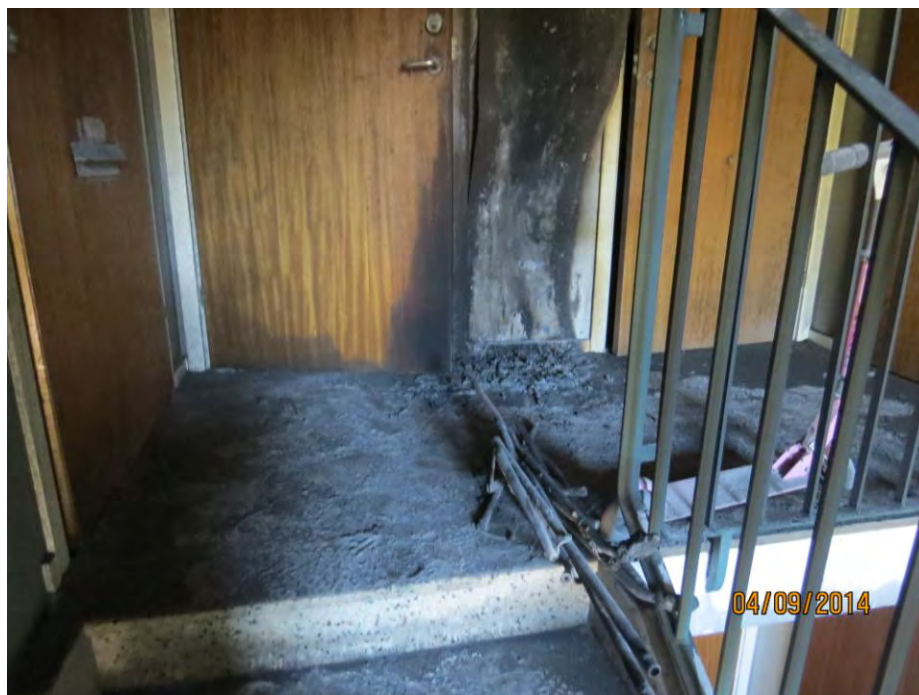
Bild 8. Bilden visar brandens spridning uppåt och resterna av barnvagnen.
