Insatsutvärdering

Typ av olycka: Lägenhetsbrand

Typ av skada: 2 omkomna, totalt 15 personer förda till sjukhus, brandskada i initiallägenheten och rökskada i trapphus och lägenheter

Orsak: Brand i garderob, orsak okänd

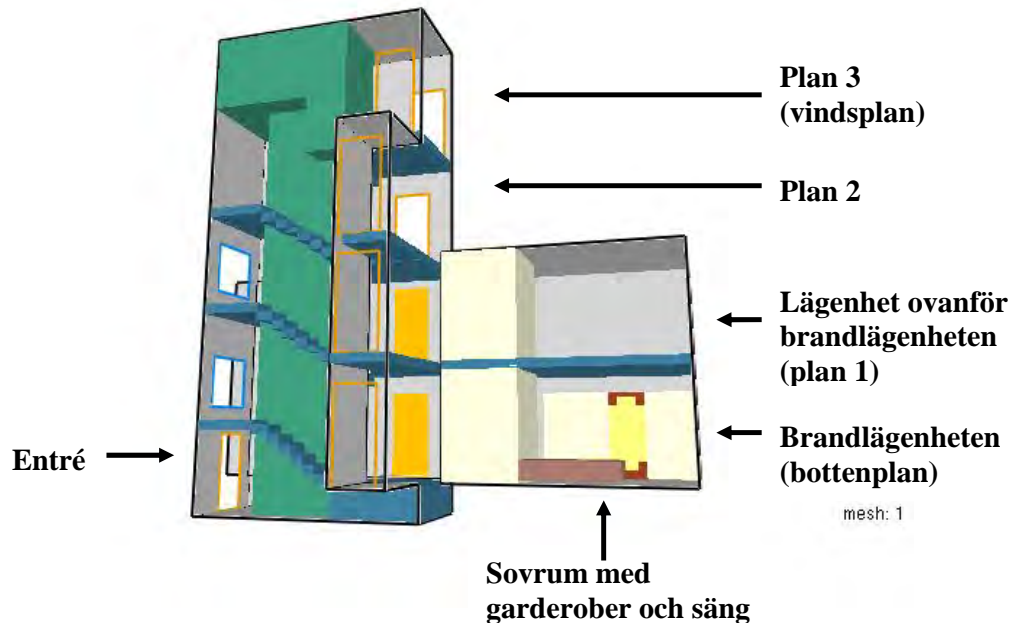
På 1980-talet inreddes vinden och två lägenheter tillskapades i varje trapphus. I trapphusen monterades hissar vilket medförde att trapploppens bredd efter ombyggnad endast uppgick till 67 cm. Trapphuset har fönster på de första två halvplanen men då vinden inreddes sattes även en röklucka i trapphusets topp. Rökluckan öppnas vid entrén. Byggnaden har ett källarplan delvis under mark vilket gör att bottenvåningen ligger ca 1 meter ovan mark. Det är två lägenheter på varje plan med dörrarna mitt emot varandra. Varje lägenhet har en balkong som vetter mot baksidan.

Bild 2: Skiss över trapphuset, brandlägenheten och lägenheten ovanför.

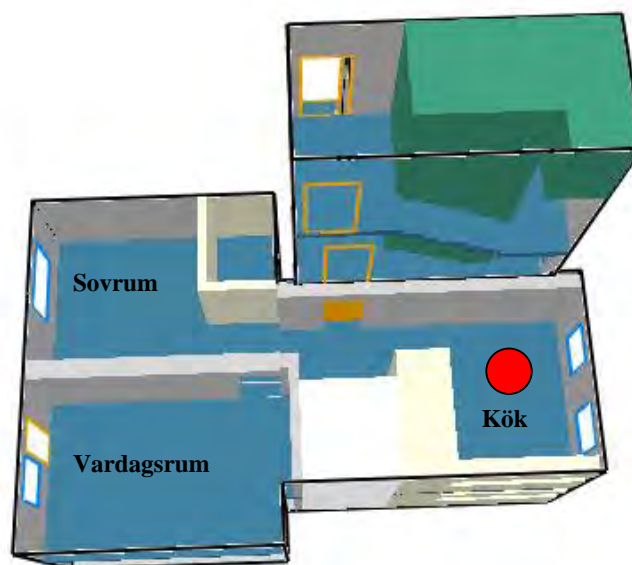
Bild 3: Brandlägenheten och lägenheten ovan har samma planlösning. De båda omkomna, person B och D, hittades i köket i respektive lägenhet (på bilden markerat med en cirkel).

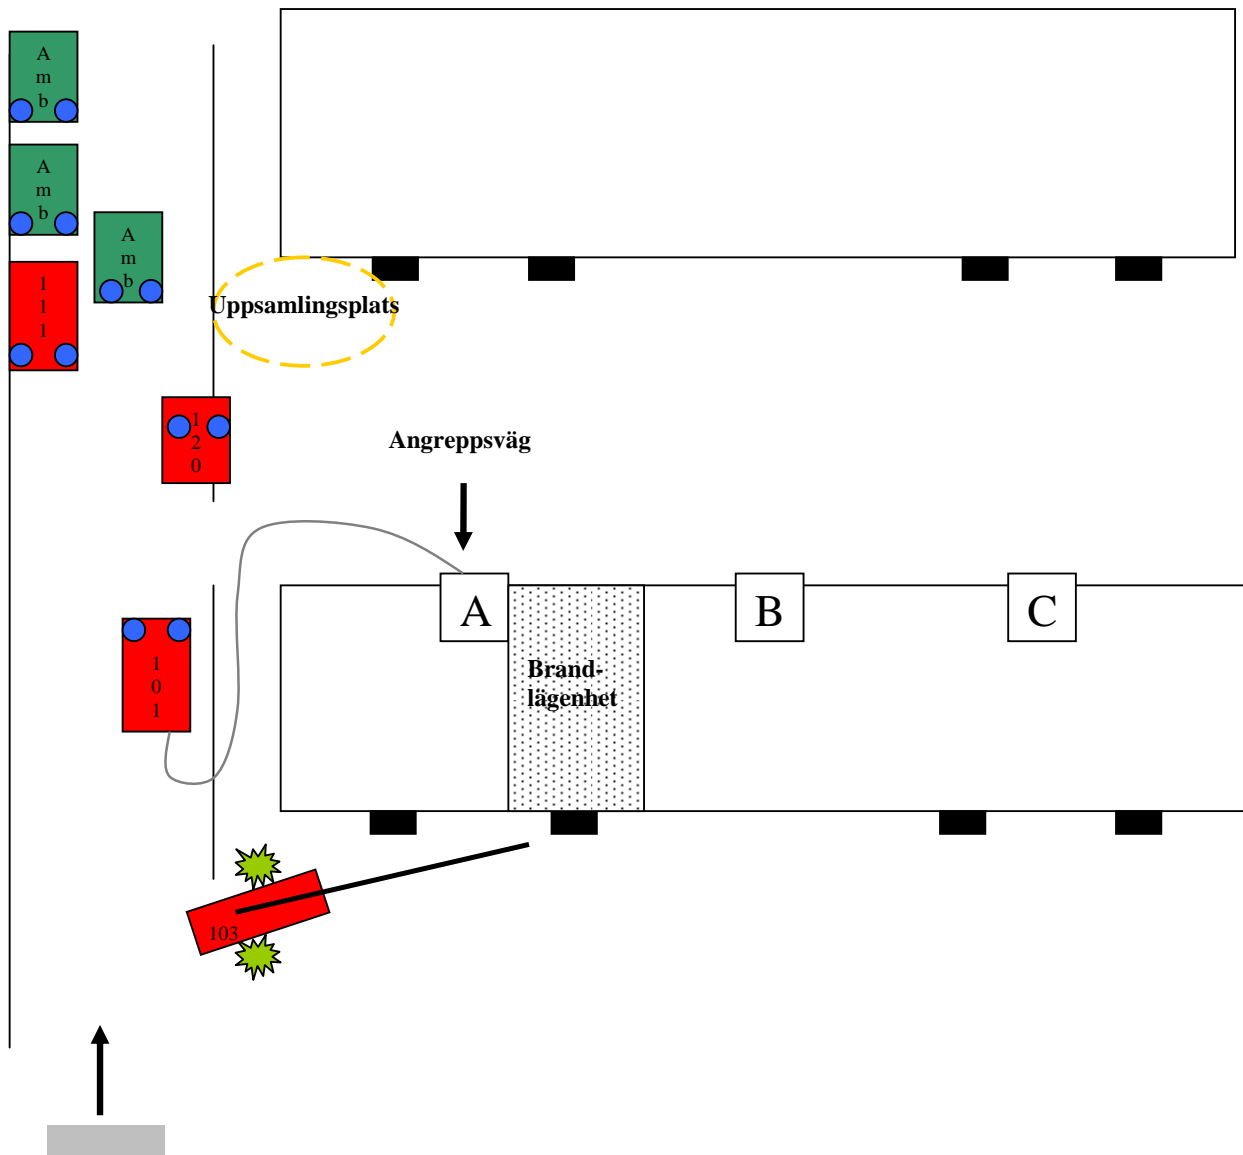
Bild 4: Skiss över fordonsplaceringen på [redacted].

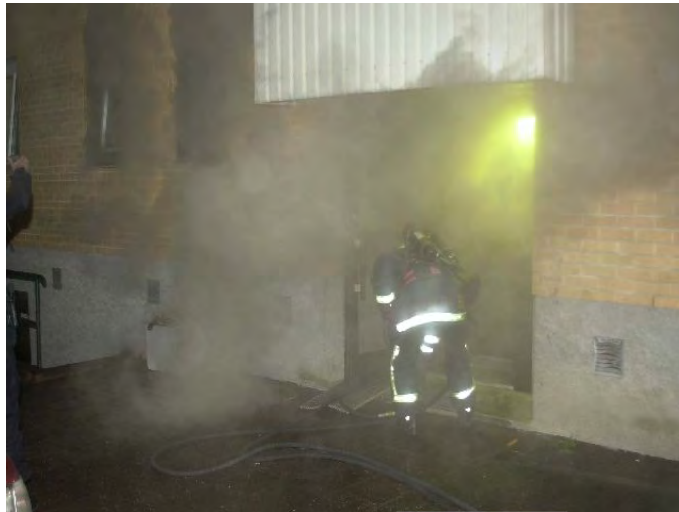
Bild 5: Angreppsvägen på

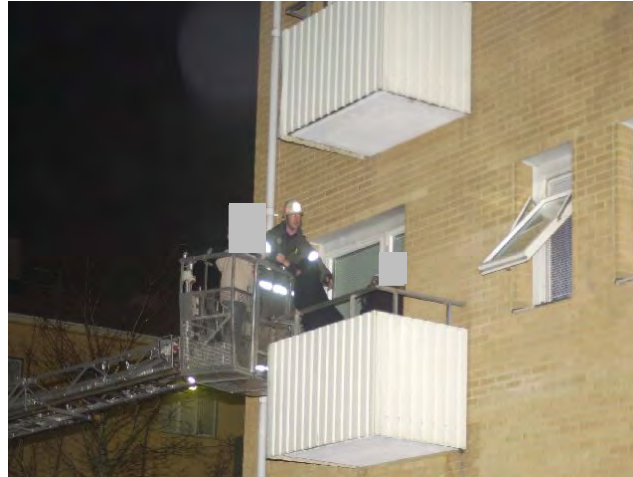
Bild 6: Ch 103 hämtar ner de första personerna från balkongen.

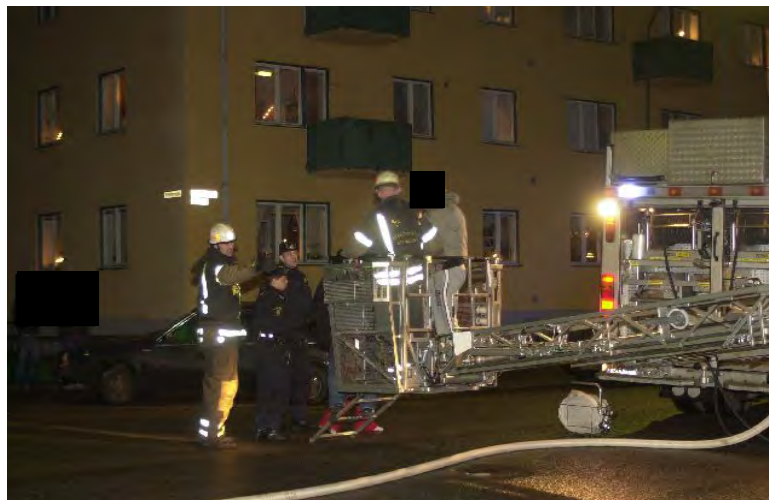
Bild 7: Ch 101 tar emot personer som blivit hämtade av höjdfordonet.

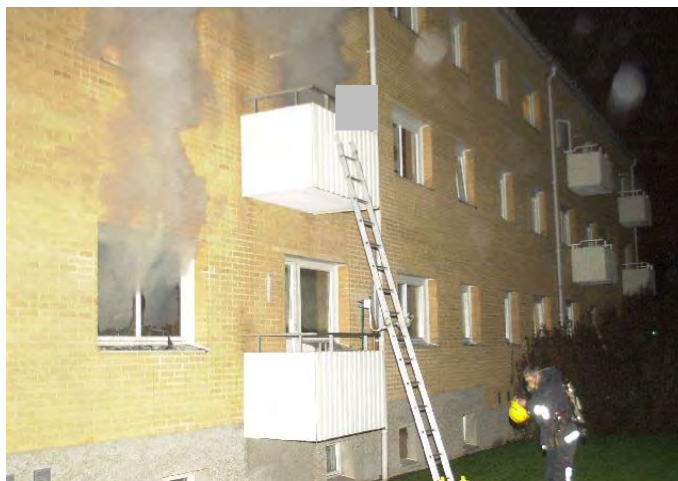
Bild 8: Vm har hämtat en egen andningsapparat efter att ha satt sitt eget på person C.

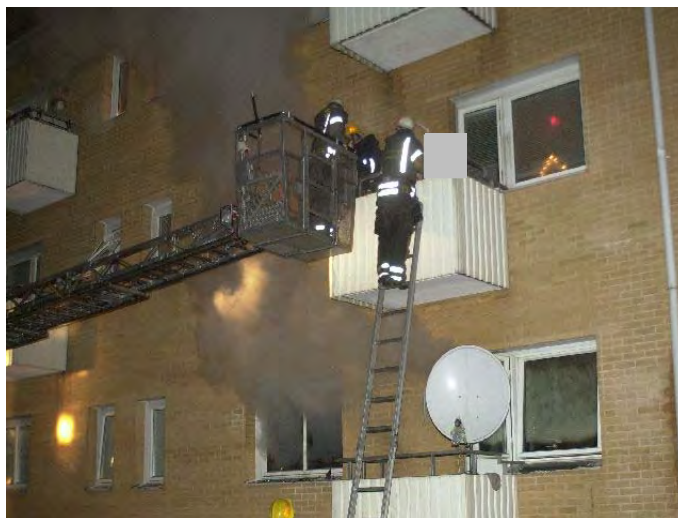
Bild 9: Försöket att få ner mannen på balkongen med hjälp av höjdfordonet.

Vid insatsen användes högtryck och IR-kamera. Dessa har fungerat bra. Bil 103 var mycket användbar men var svår att få in mellan träden som fanns på baksidan. En vägs skylt och ett blåljus gick sönder. Nödkörning av stegen blev också aktuellt då stegen fastnade i en balkong. Funktionen fungerade som den skulle på grund av rätt handhavande. Detta visar på vikten av att öva nödfunktioner kontinuerligt så att man vid en pressad situation löser uppkomna problem.

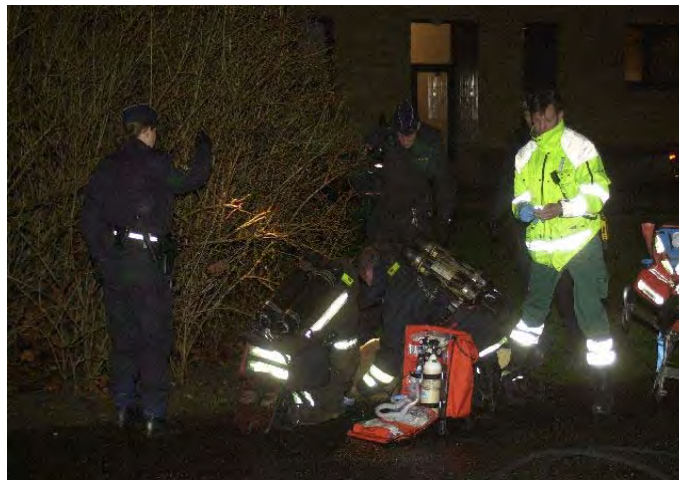
Bild 10. RdG 111 lämnar över den livlösa mannen från plan 1 till ambulanspersonalen.

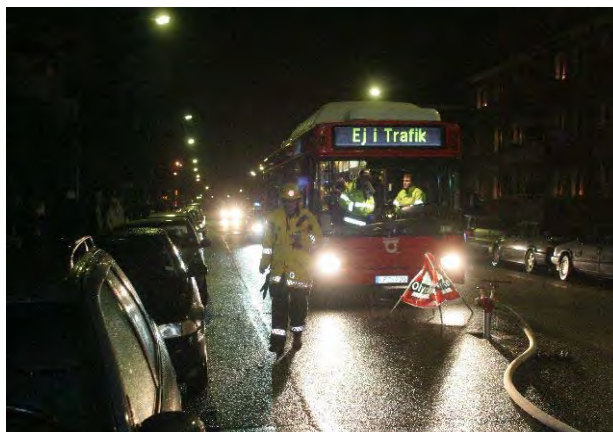
Bild 11: Evakuerade personer tas omhand i bussen.

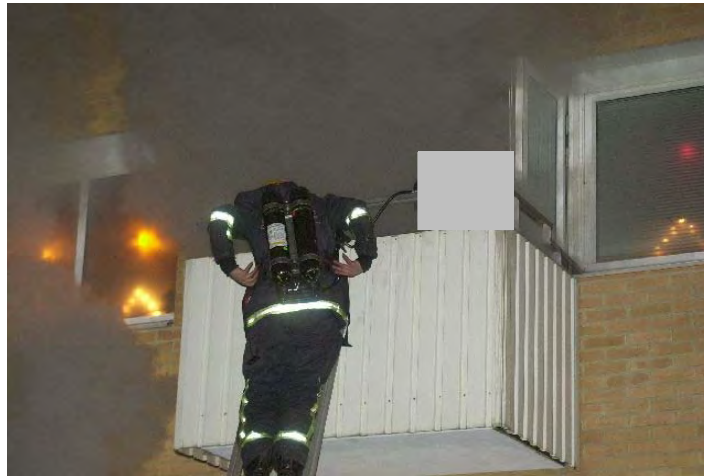
Bild 12: Vm överlämnar sin andningsapparat till person C på balkongen.

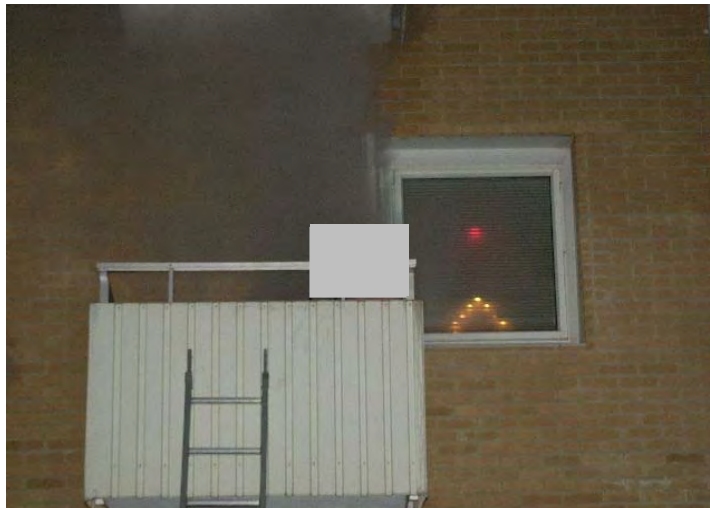
Bild 13: Person C får vänta på balkongen medan Vm hämtar en ny andningsapparat.

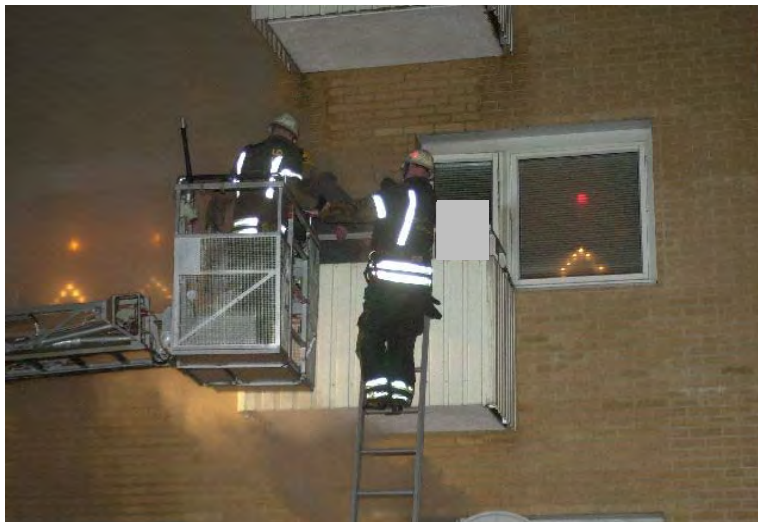
Bild 14: Försöket med att ta ned person C med hjälp av höjdfordonet.

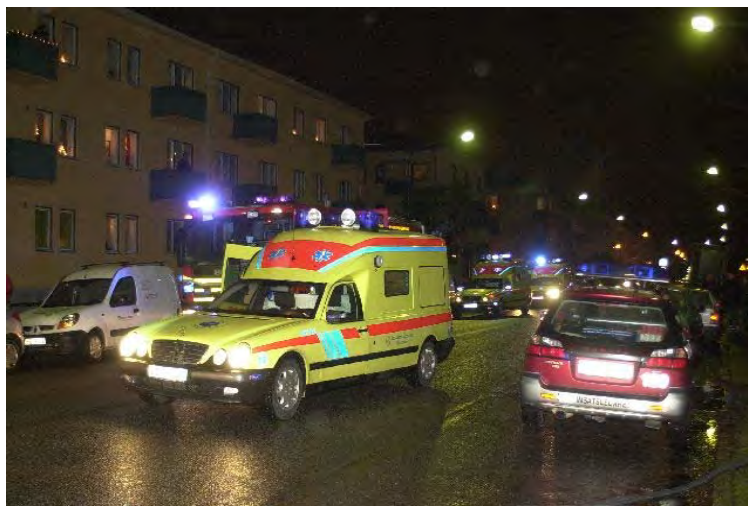
Bild 15: Ambulanserna ställde upp på [redacted]

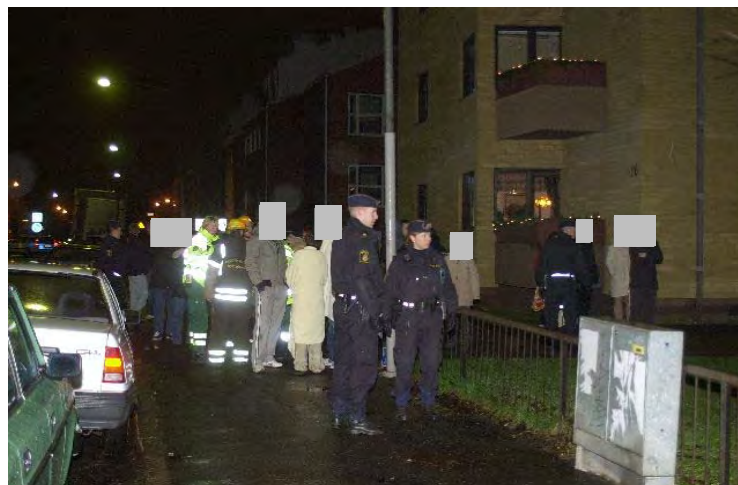
Bild 16: Polisen upprättar en uppsamlingsplats för evakuerade personer.

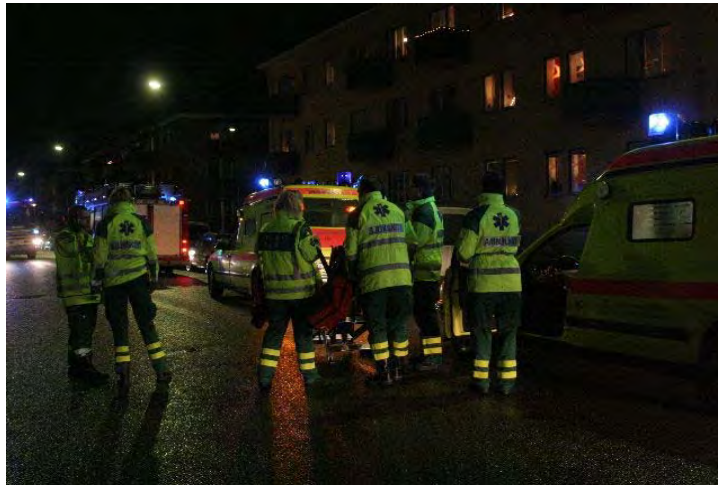
Bild 17: Fler ambulanser anlände när man förstätt omfattningen av olyckan.
