## FALKENBERG

### Olycksutredning

**Händelse:** 3080 kolliderar under utryckningskörning.

2009-10-11 kl. 03:34:00  
E6 Norrgående körriktning, ca. 1km norr om FBG C.  
Trafikolycka under utryckningskörning med insatsledarbil.  
200900435  
091011712179

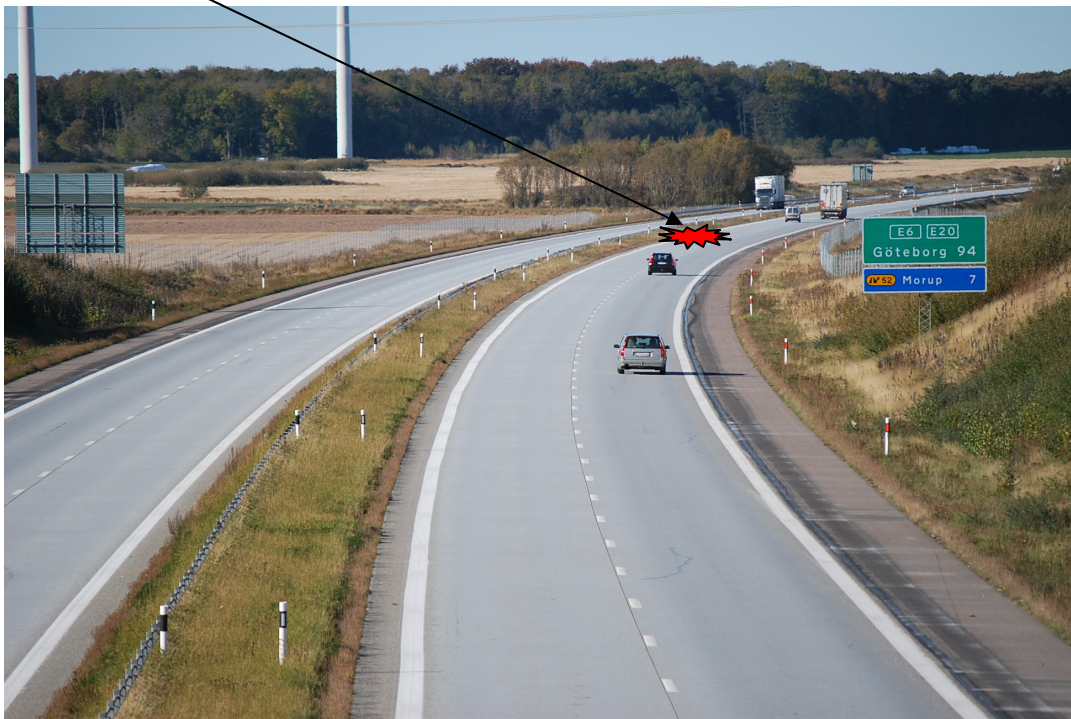
*Bild 1: Visar var olyckan inträffade. Den visar även att om man kör norrut, så är vägen svagt svängande åt höger.*

E6 norrgående körriktning, 1 km norr om Falkenberg. Vägsträckan är en motorväg med två skilda körbanor (norrgående och södergående) och två körfält på varje körbana. Ingen nivåskillnad mellan körbanorna finns. Kör man norrut, vilket man gjorde vid olyckstillfället är vägen svagt svängande höger (se bild 1). Vägbanan var vid olyckstillfället torr. Vid tidpunkten för olyckstillfället så är det mörkt ute.

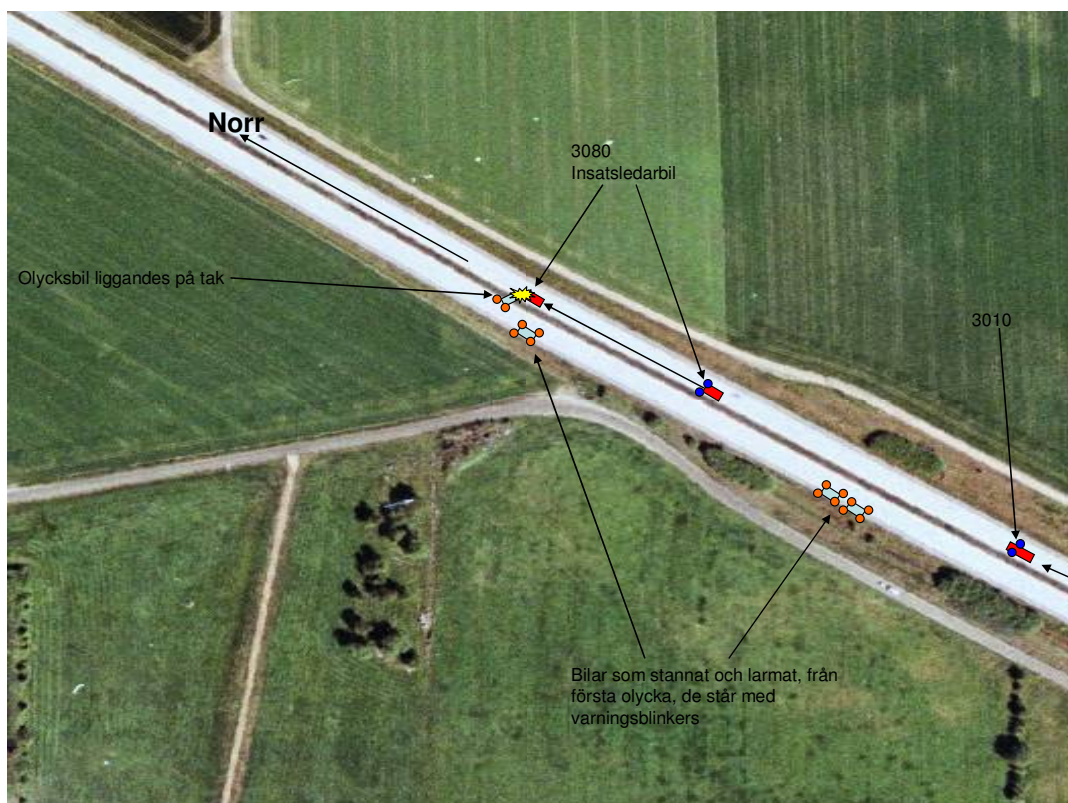
Kl. **03:34:00** så har 3080 kört ca 1 km norrut. Vid bron mellan Torsholm och Högen, så uppmärksammar IL att två bilar står i vägrenen med ca 75 meters mellanrum i södergående körbana med varningsblinkers påslagna. Då IL vänder blicken framåt igen upptäcker han fordon liggandes ut i sitt körfält med ca 0,5-1 meter. Bilen ligger på taket över mitträcket med fronten snett mot omkörningsfil i norrgående körbana. Fronten på den bilen trycks ner mot vägbanan p.g.a. motorns vikt. Bilen har varningsblinkers påslagna. Varningsblinkers uppfattas ej från trafik i norrgående körbana p.g.a. att de två främre blinkers är trasiga sen bilen voltat.

IL uppskattar avståndet fram till fordonet till 30m. Han hinner ej bromsa, men tror att han väjer något. 3080 drar i sin vänstersida i fronten på olycksbil som ligger på taket. IL i 3080 sänker farten efter kollision, uppmärksammar att han fått punktering, bilen är ändå stabil och går rakt fram. När möjlighet ges går 3080 in till höger och stannar i vägrenen ca 150-200 meter efter kollision. IL blir väldigt skrädd och sitter kvar i bilen några sekunder. Han rapporterar till Hill vad som hänt och går sedan tillbaks till olycksplatsen. Han talar om för övriga i styrkan vad som hände. I bilen som 3080 kolliderade med fanns ingen person, personen som körde den bilen hade avvikit från platsen. Där stod däremot personer intill bilen vid kollisionen. Personerna stod där i väntan på räddningstjänst. Det var medtrafikanter och uppringare som stannat.

*Bild 2: Visar händelseförlopp. Vid aktuellt olyckstillfälle så var kl. 03:34:00 och det var mörkt ute. Första olycksbil som ligger på tak har varningsblinkers påslagna. Men de syns inte då man kör norrut, då det främre blinkers var trasiga efter att den bilen voltat.*

För hög hastighet i förhållande till sikten.

- Att 3080 bör köra bakom 3010, då det gäller mörkerkörning och larm inom 10-minuterzonen.
- Att IL får medlyssning på SOS samtal. Endast medlyssning (envägskommunikation) skulle enligt SOS kunna vara möjligt när tekniken klarar det, vilket låg inom en snar framtid. IL har en annan geografisk kunskap än SOS operatör i Falkenbergs kommun och kan utifrån det göra bedömningar, då där råder tveksamheter i positioneringar/adresser. Om inte detta visar sig bli en möjlig lösning, så kan rutin införas där Hill alltid kontaktar IL vid framkörning, då han haft medlyssning.
