Brandkåren Attunda

2010/02/19

Brandutredning/Rapport

Brand i blockljus och bord
[REDACTED], Knivsta

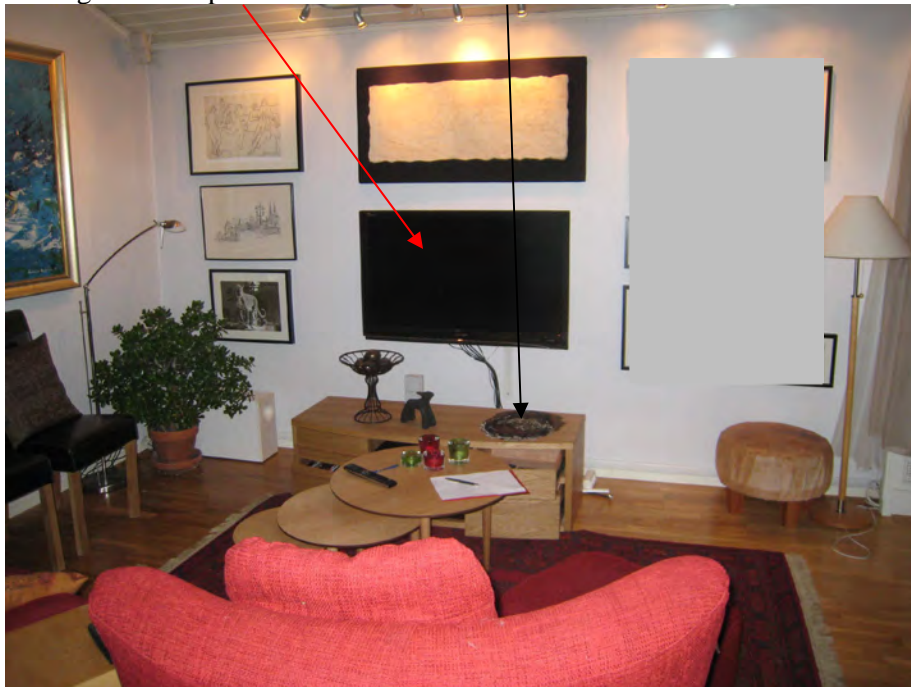
Vardagsrummet platt TV och bänk där brandhård fanns

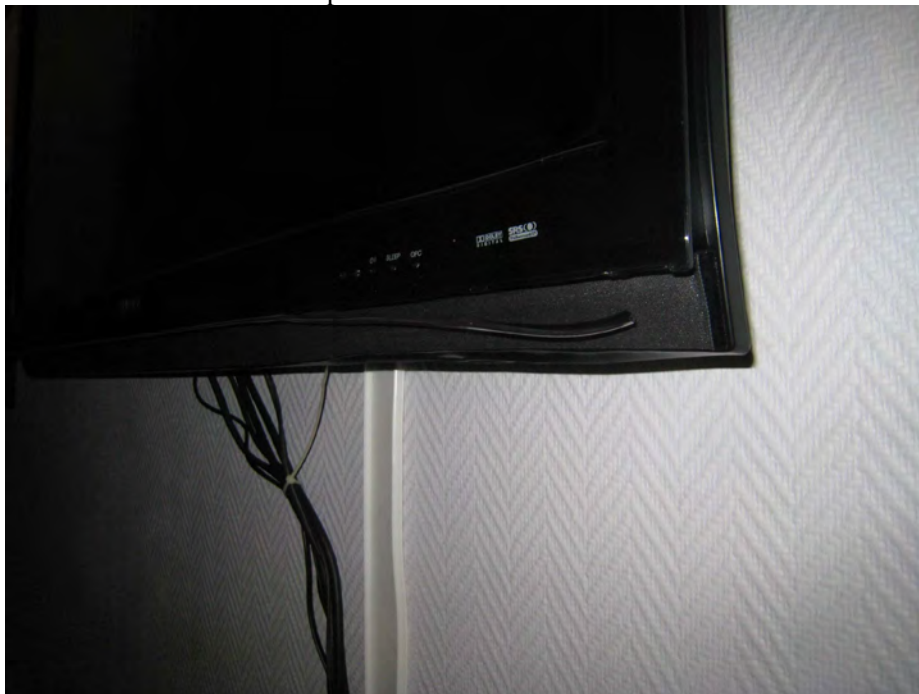
Undertecknad får kännedom om branden via telefonsignal från insatsledare och beger sig till platsen. Vid framkomst kan konstateras att den primära brandhärden är på ett ekfanerat bordt under en platt tv:n. På bordsskivan återfinns en delvis nersmält svart plastbricka som är till stor del övertäckt med stearinmassa. I stearinmassan kan spår av bär samt en ca. 2 cm lång tygveke återfinnas. När den delvis brända/smälta/fökolnade plastbrickan avlägsnas från underlaget (ekfanerbordet) kan en ringformad inkolning i ekfaneren ses. Denna ringformade inkolning har samma diameter som en fördjupning i plastbrickans undersida har och sammanfaller också med denna. Det kan också konstateras att platt tv:n ca. 30cm ovan brandhärden, har smältskador i underkanten.

Underdel med värmeskada på TV

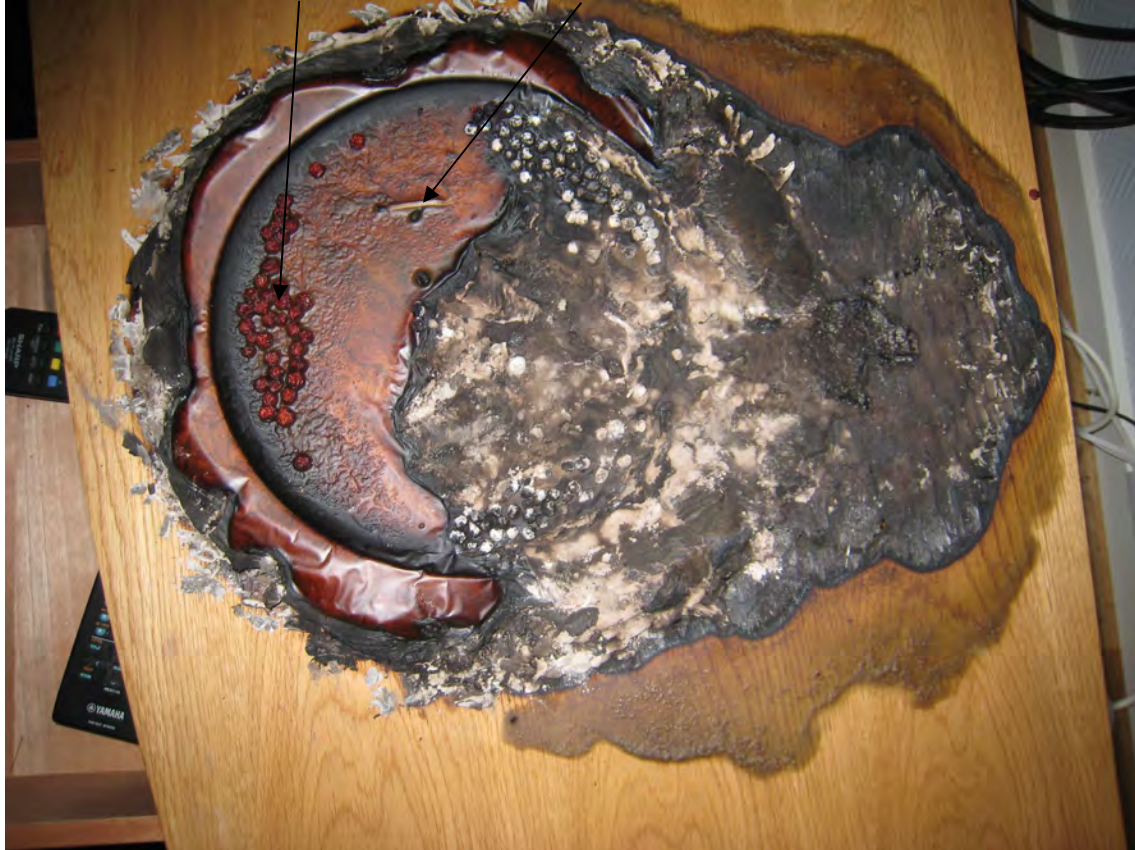
Branden har sannolikt startat genom att ett eller flera av de tre ljusen brunnit ner till plastbrickan och därmed har denna blivit värmepåverkad och börjat smälta. Eftersom det, förutom stearin/parafinmassan, fanns dekoration i form av kvistar med rönnbär på brickan har dessa säkert fattat eld och bidragit till att plastbrickan smält. Stearin/parafinmassa har runnit ut på det ekfänerade bordet och sannolikt har även brinnande delar från kvistar samt ev. rester av ljusveke/ar förflyttats ut på bordskivan där faneren kolat och även brunnit till en del. Det som styrker detta är att brandbilden tyder på att ekfaneren brunnit/kolat runt hela brickans form och att stearin/parafin återfanns runt hela brickan med en större ansamling åt det håll där brickan har tydliga smältskador. Det har uppenbarligen vi något tillfälle brunnit med öppen låga eftersom den platt-TV som finns ovan brandhärden har smältskador i underkant. Dessa skulle ej uppkommit vid endast en glödbrand av rådande storlek. Den rök eller dis som det talas om vid brandupptäckten härstammar troligen från den ljusa rök som plastbrickan genererat enl. provningsresultat. Det finns ingen absolut säker tidpunkt då ljusen släcktes samt det kan heller inte uteslutas att ljusen varit tända senare under perioden (drygt 4 dygn) fram till brandupptäckt. Denna reflektion är viktig då det finns ett glapp (mellan den brinntid som ljusen hade vid brandprov och den tid som uppges vid samtal med [REDACTED]). Det kan heller inte uteslutas att det förkommit en pyrande brand under längre tid i tex. en av bommulsvekarna på något av ljusen då [REDACTED] enligt uppgift blåste ut lågan och ej kontrollerade ev. förekomst av kvarvarande glöd i veke.

Brandhärd. Bricka med rönnbär samt en del av en ljusveke.

- Märkning/varningstexter på ljusförpackningar behöver bli tydligare och även kompletteras med någon text.
- Blockljus bör inte placeras omedelbart intill varandra utan luftspalt imellan. Detta eftersom värmen från respektive ljus kan påverka de andra och förorsaka en icke förutsägbar smältning av ljusmassan.
- Förebyggande arbete i brandsammanhang bör innehålla information om hantering av levande ljus.
- Brännbart bör ej placeras i eller vid ljusstakar/levande ljus.
- Kommunikation mellan brandsyrka och polis har brustigt på brandplatse, då [REDACTED] vid ankomst till brandplatsen hindrades från att få kontakt med brandstyrkan och lämna upplysningar om t.ex. gasölförekomst och platsen för denna. Kan möjligen bestå i större fysiskt avstånd mellan avspärning och brandplats, olika radio, mm.

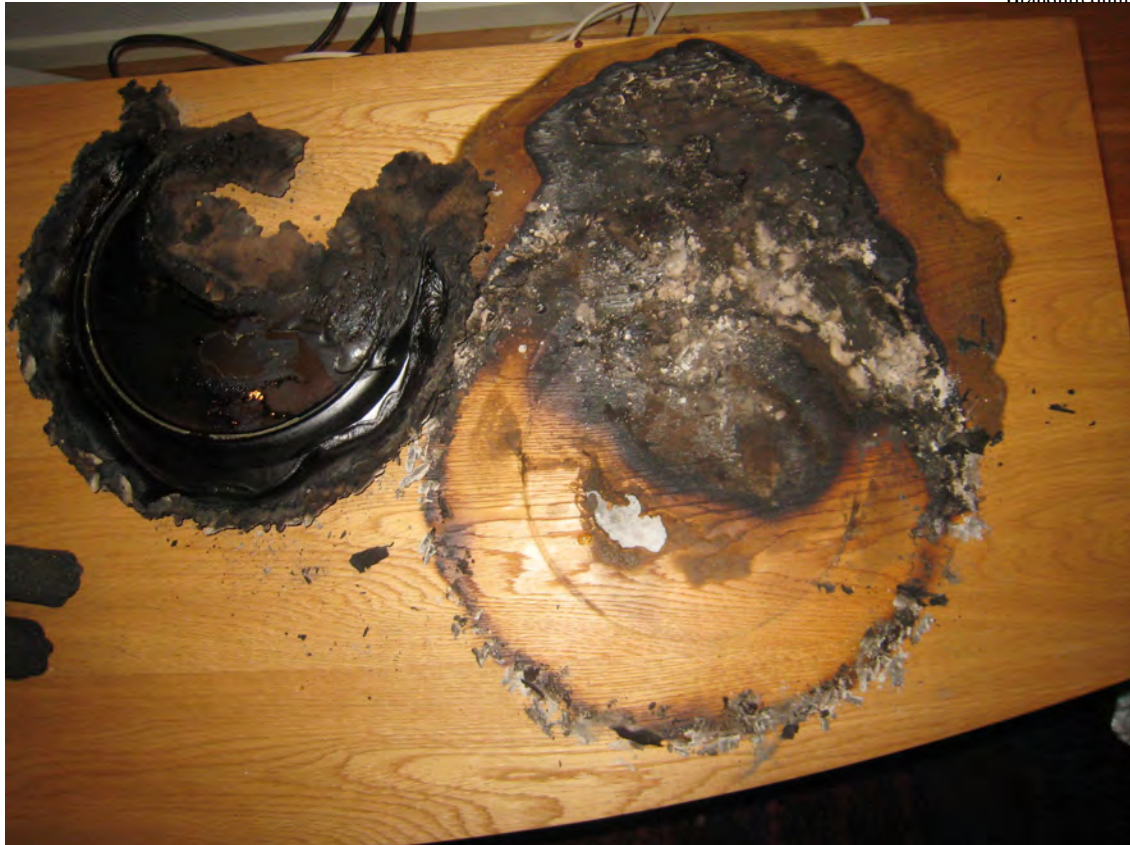
Bricka bortlyft från ursprunglig plats.
