Räddningstjänsten
Motala / Vadstena

Brandutredning

Händelse: Brand i friserssalong
Objektsadress: Nedre Kaptensgatan 7
Fastighetsbeteckning: Skepparen 7
Larm till Räddningstjänsten: 2010-09-09
Räddningstjänstens larmnummer: 2010/0398
Startutrymme: Friserssalong
Startföremål: Hårtork
Brandorsak: Troligen Glappkontakt

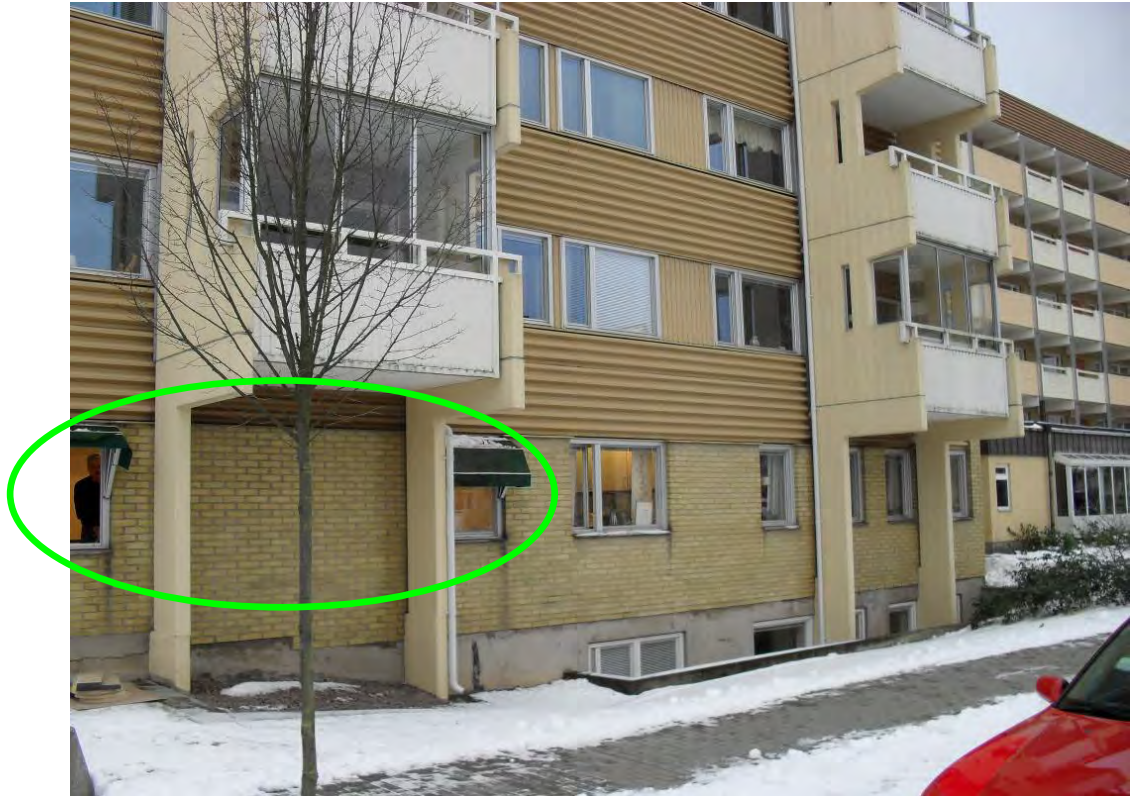
Bilden visar fönster till lokalen. (inringat)

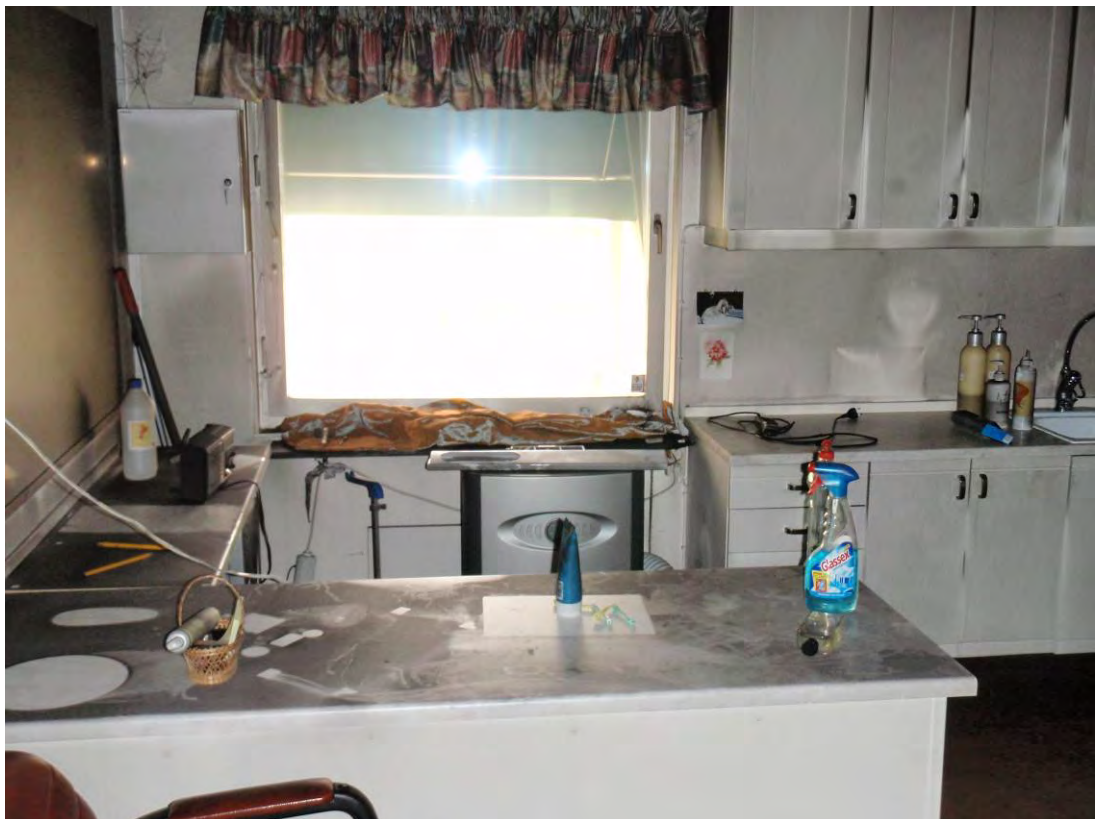
Bilden tagen direkt till vänster när man kommer in i lokalen. Fönstret som syns på bild har stått öppet under förloppet.

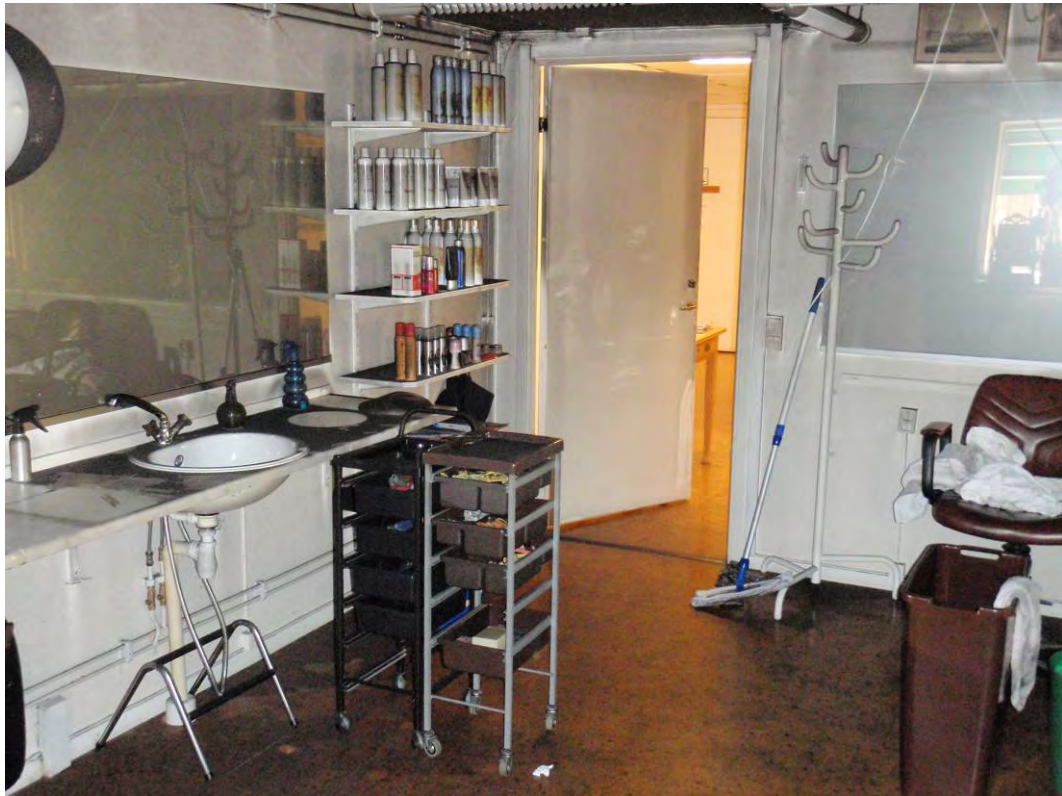
Bild tagen mot entrédörren.

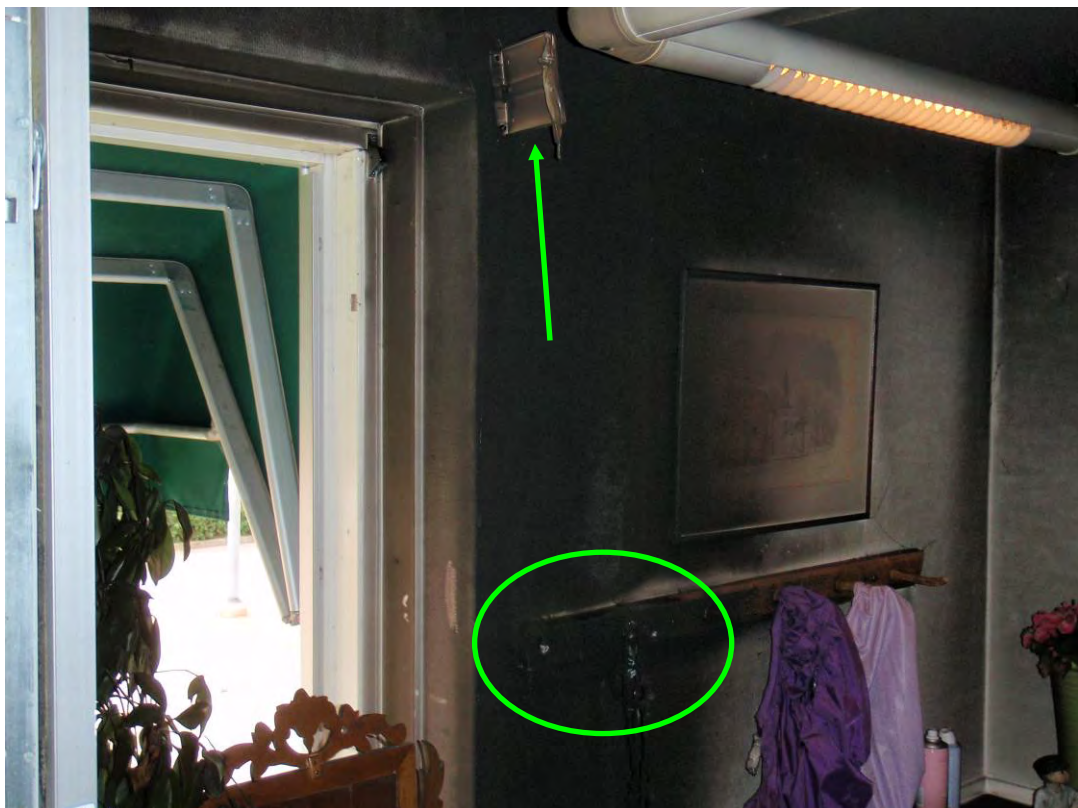
Bild tagen mot den vägg där diverse el-komponenter hängde. Krokar inringade. Pil visar fäste för gardinstång och gardin som branden spred sig till.

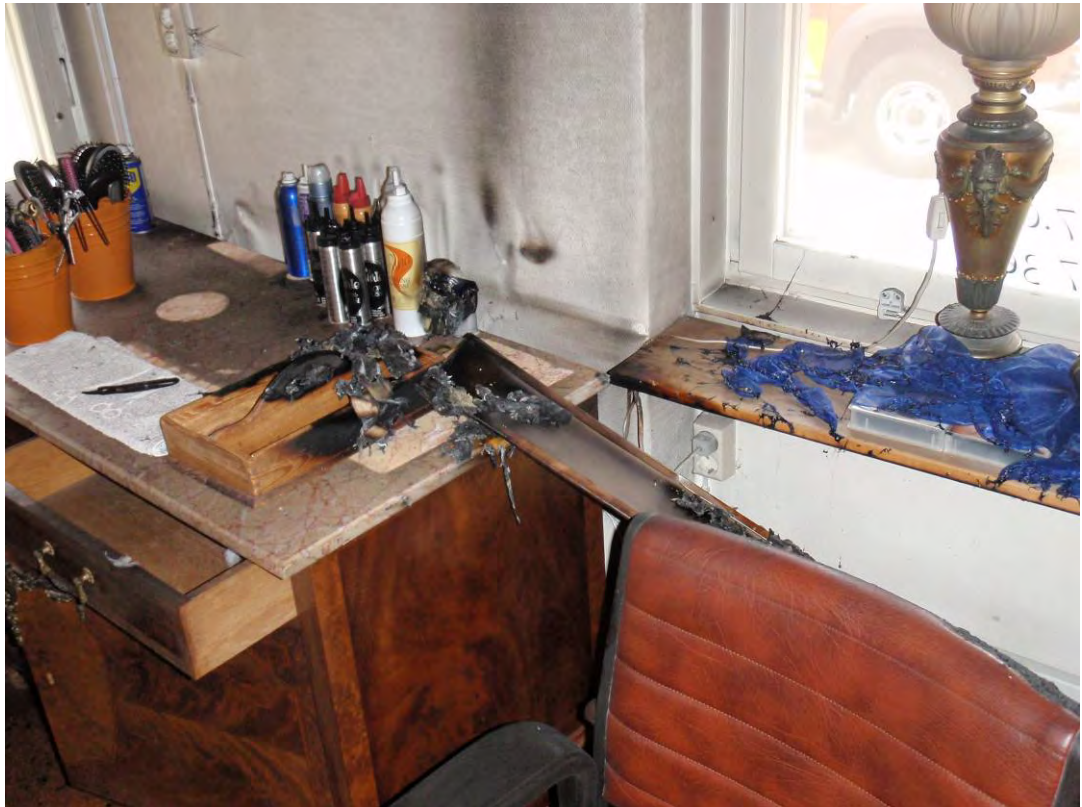
Bild på gardinstång och rester av gardin på bänken.

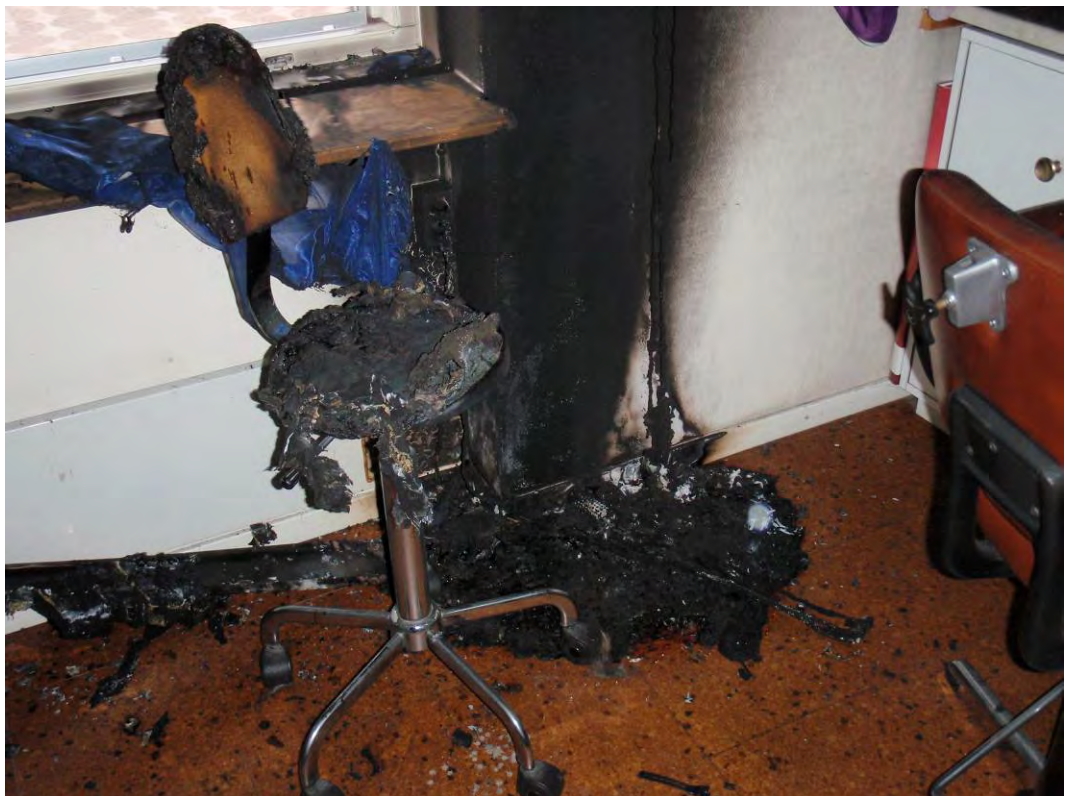
Bild på rester som rasat ner på golvet och stolen som branden spred sig till

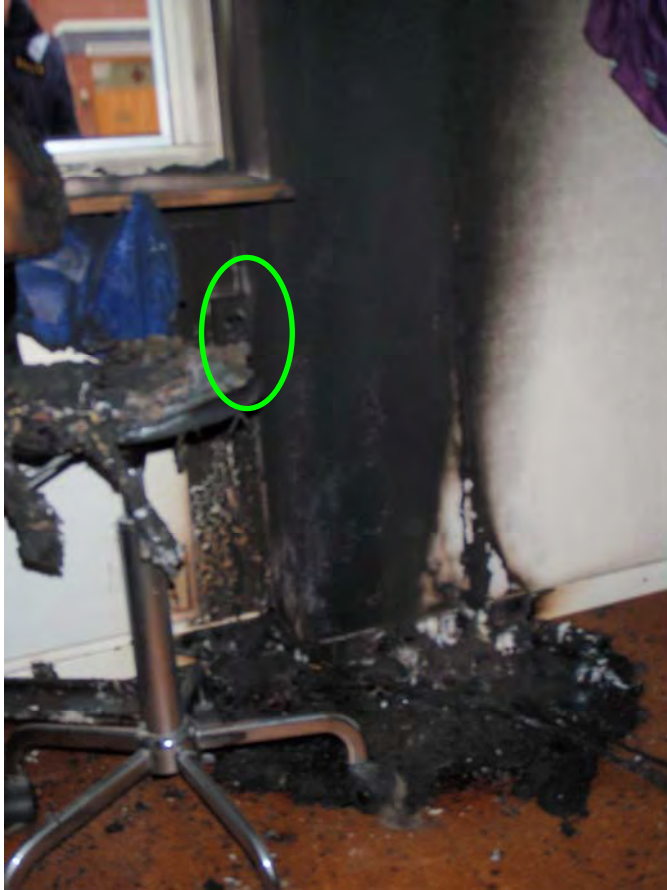
Bilden visar hur branden har spridit sig upp på vägg och så till gardin. Och dåligt hur ett antal varit anslutna till el-uttag inringat.

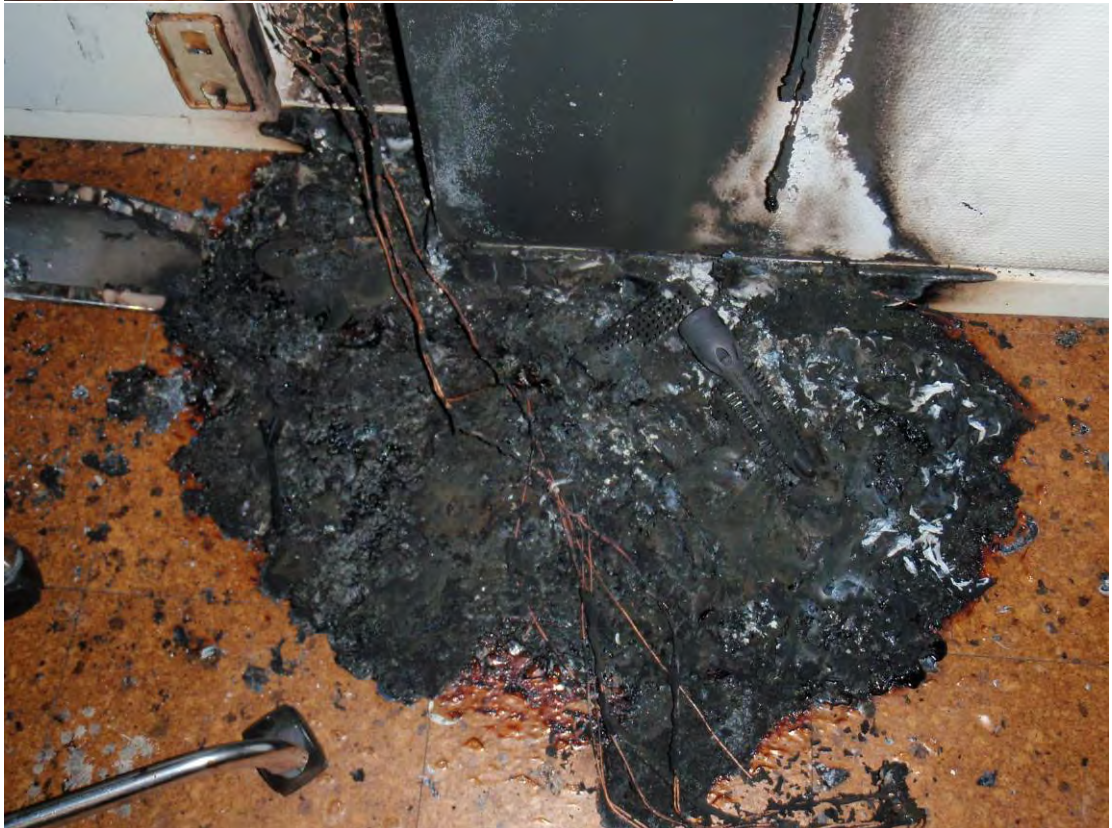
Orsaken till branden kan konstateras till hårfön. Troligen glappkontakt

Bilden visar brandrester av hårfön, och locktänger av ett par olika modeller. Av hårfön finns inge kvar. Man kan även se att de brända kablarna leder upp mot uttag.

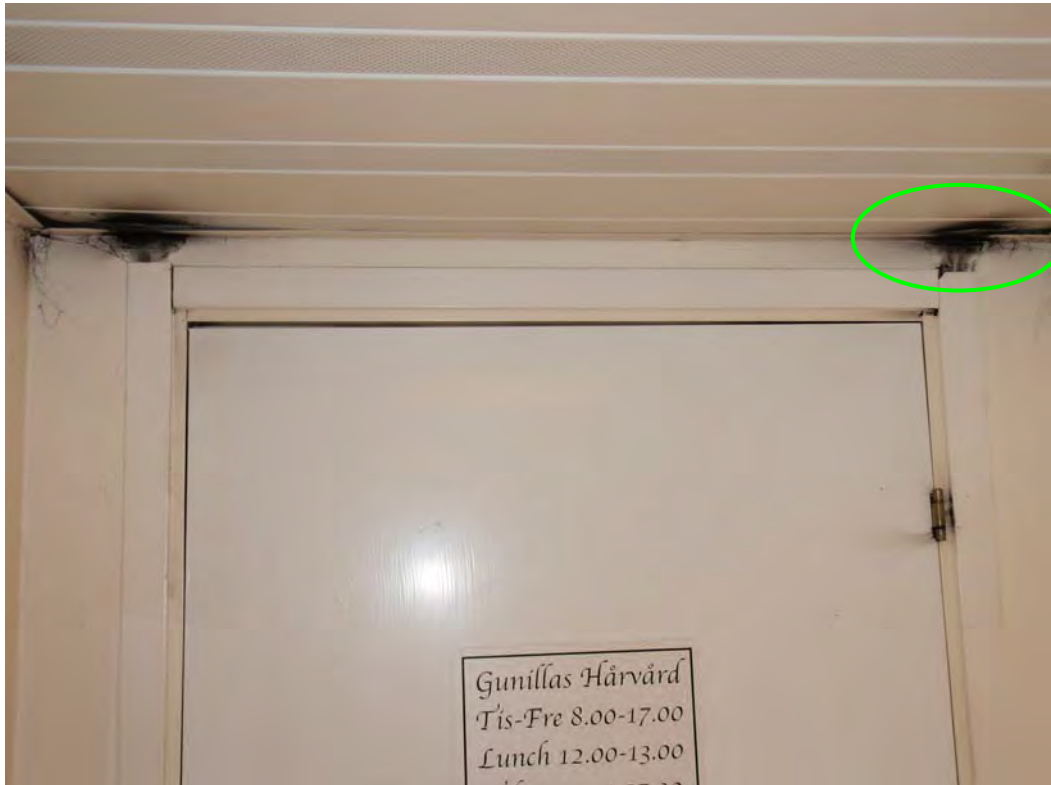
Branden har kunnat sprida sig inom lokalen med risk för vidare brandsprining till angränsande p.g.a. de otätheter som fanns.

Bilden visar att det finns otätheter ovan entrédörren.

Fastighetsägare och nyttjanderättsinnehavaren är informerade om de otätheter som fanns från lokalen.

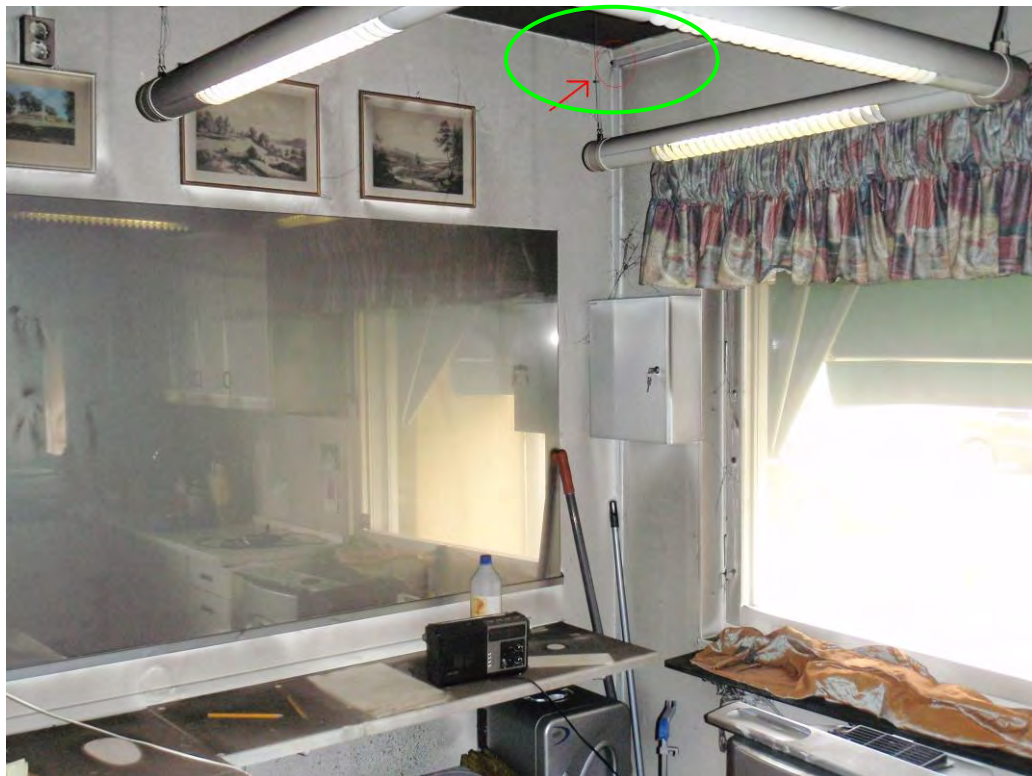
Bilden visar otätheter vid genomföring av el från den drabbade lokalen.

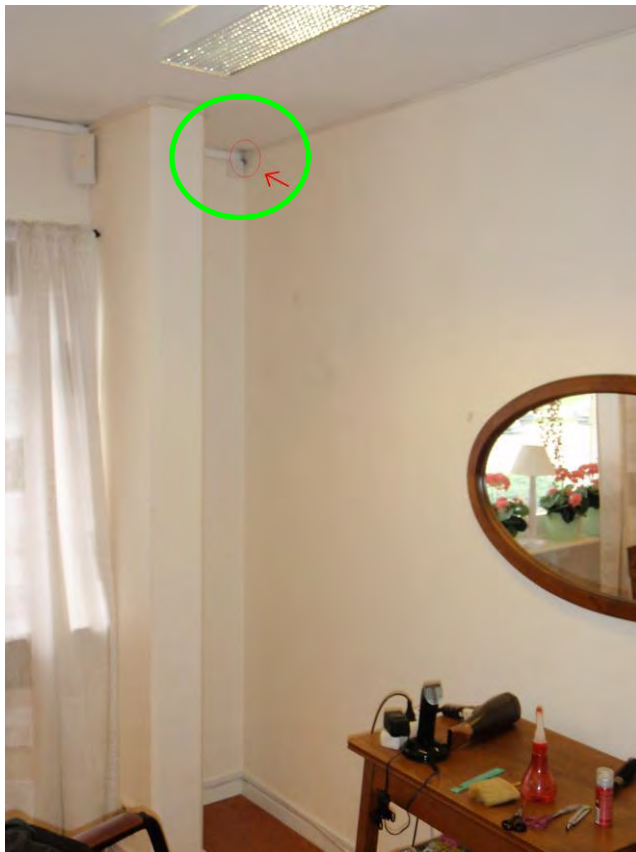
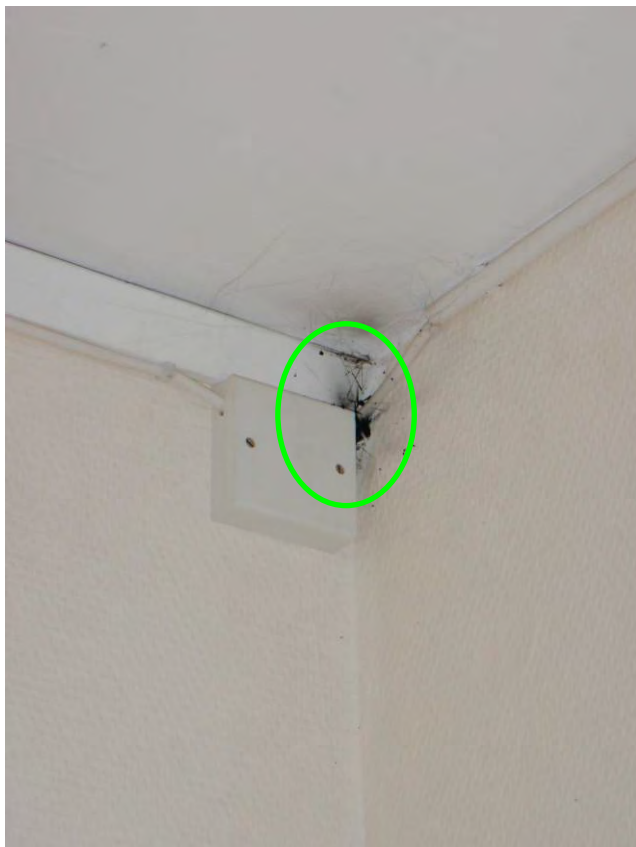
Bilderna visar att det funnits en rökspridning till angränsande rum från otätad kabelgenomföring.
