Förundersökning

Brand i Industrilokal Krusegatan 23 Malmö 2011-02-18

Ärende:	Förundersökning
Handläggare:	Tommy Skeppland
Kvalitetsgranskare:	
Diarienummer:	1900.2011.00895
Händelse: Branden/olyckan 2011-02-18, fredag, klockan. 21.50 Insatsrapport

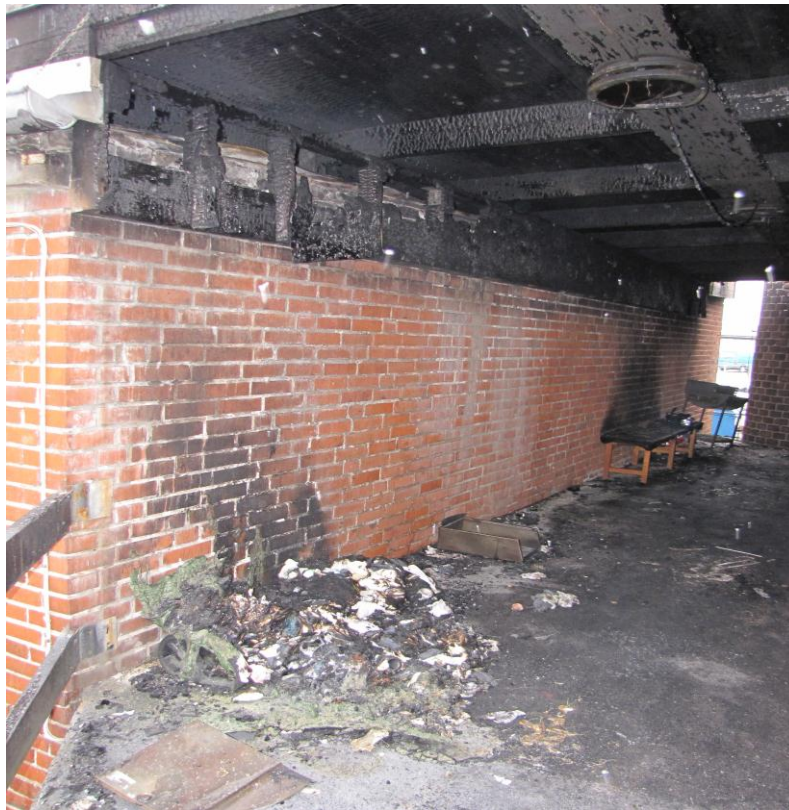
Anlagd i ett sopkärl som stod placerat i portalen med brandspridning via träkonstruktionen i taket och in i lokalen via ett fönster.

Bild 1. Sopkärl där branden startade.

Flytta sopkärlet 6m från byggnad.

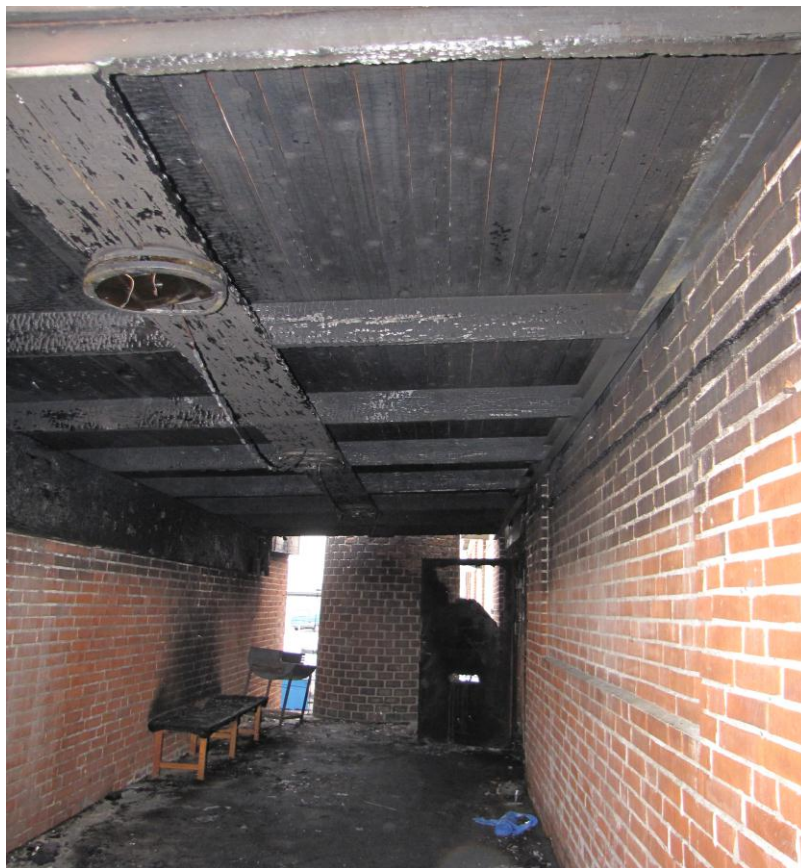
Bild 2. Brandspridning via tak mot dörr och fönster till lokalen.

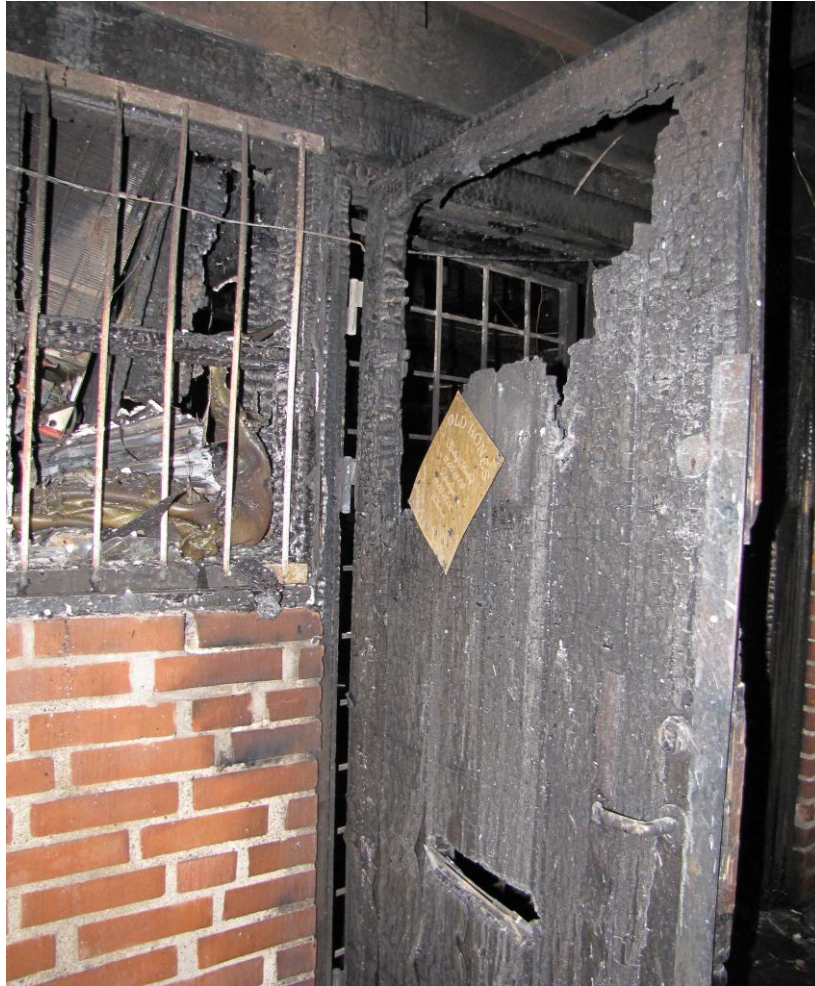
Bild 3. Brandspridning via fönster och dörr in till lokalen.

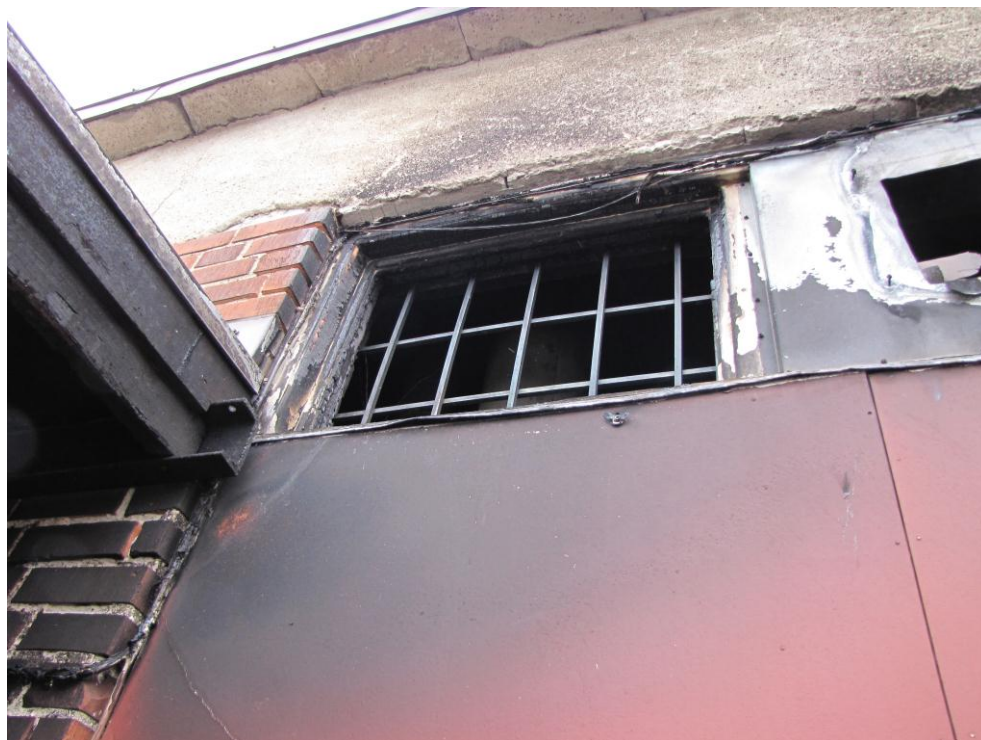
Bild 4. Fönster från lokalen.
