Undersökningsprotokoll

Olycksundersökning

ID Brandutredning
2012A00219

Brandutredning av dödsbrand [REDACTED] Tidaholm.

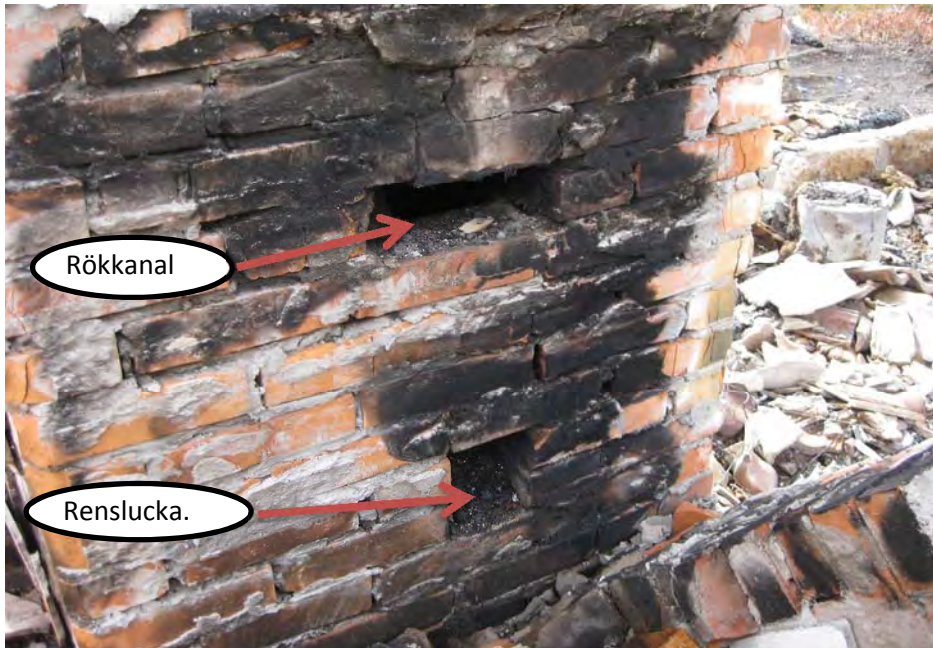
Här har det varit otätt mellan köksspis och röckkanalen. Enligt sotarmästare blir det sk. tjuvdrag som kan bidra med onödig tjärbildning i röckkanalen. Vid rensluckan finns det spår från skorstensbrand. (typ.kexschoklad)

Otättheter i anslutningen från köksspisens sk.tjuvdrag gör att onödig tjärbeläggning kan uppstå i den aktuella rökkanalen. Detta kan göra att en skorstensbrand lättare kan uppstå vid onormal upphettning i området.

Provtryckning bör alltid göras när en ny lokal eldstad installeras.

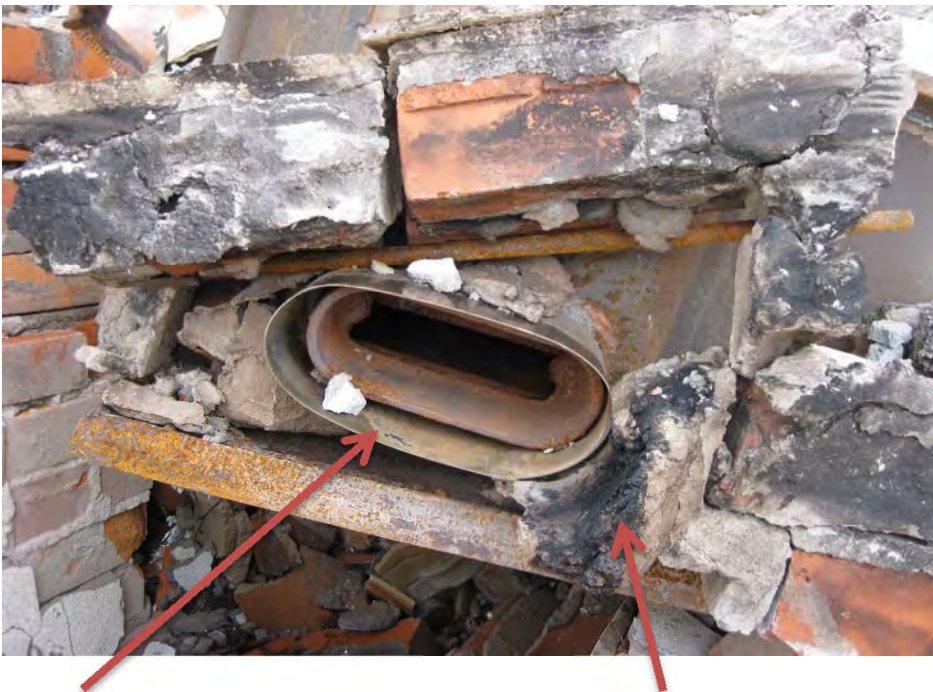
Stosen har inte varit indragen i röckkanalen, utan en krans med murbruk har omslutet stosen mellan spis och röckkanal. Detta är känsligt för sprickbildning vid snabba temperaturskillnader från kallt på vintern till man eldar upp spisen med varna rökgaser.

Även rensluckan har inte varit direkt ansluten till röckkanalen. Köksspisens byttes 2008 men provtrycktes aldrig.

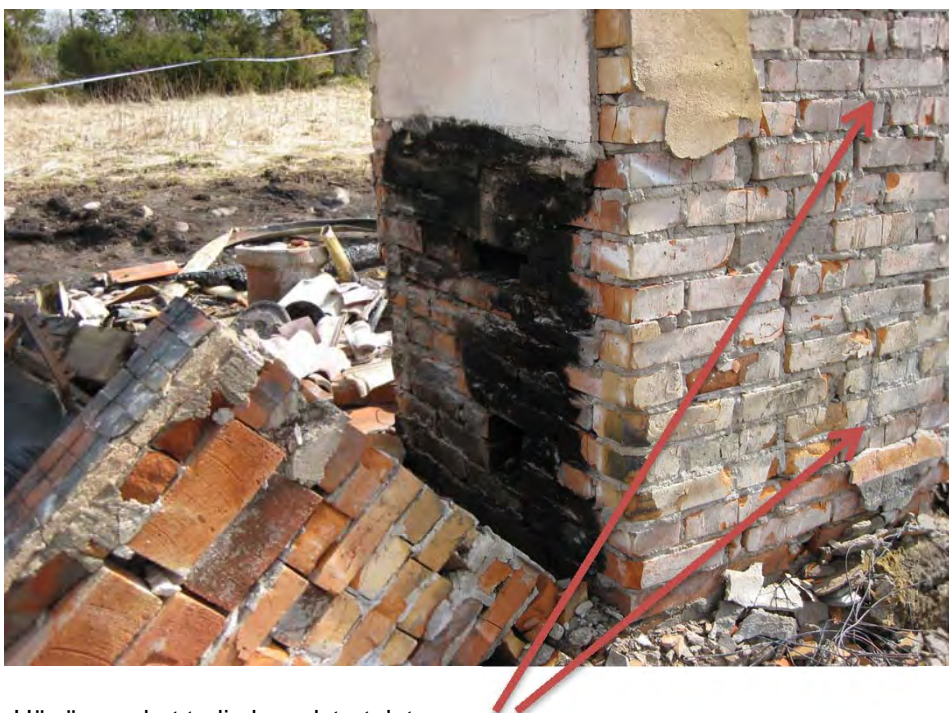
Långvarig eldning av öppen spis gör att mursten runt den öppna spisen värms upp mer än normalt inom en radie av 50 cm. från glödbädd. Endast 20-25 cm. till ytterkant murverk.

Här är mycket trolig brandstartplats.
Här brukade man hänga kläder, det var varmt här enligt anhöriga.
Även en ryggsäck hängde här. Oklart om övrigt brännbart materiel i området.
Vid långvarig eldning i öppen spis på andra sidan kan det bli mycket varmt i detta området. Hänger man dessutom kläder här isolerar det värmen onormalt.
Vid en undre pilen är det endast 20-25 cm. från glödbädd i den öppna spisen.
Det skall vara minst 50 cm. från glödbädd till brännbart materiel.

Långvarig eldning i öppen spis gör att man värmer upp närliggande mursten och fundament för mycket vilket gör att brännbart materiel kan antändas inom en radie på 50 cm. från glödbädd.

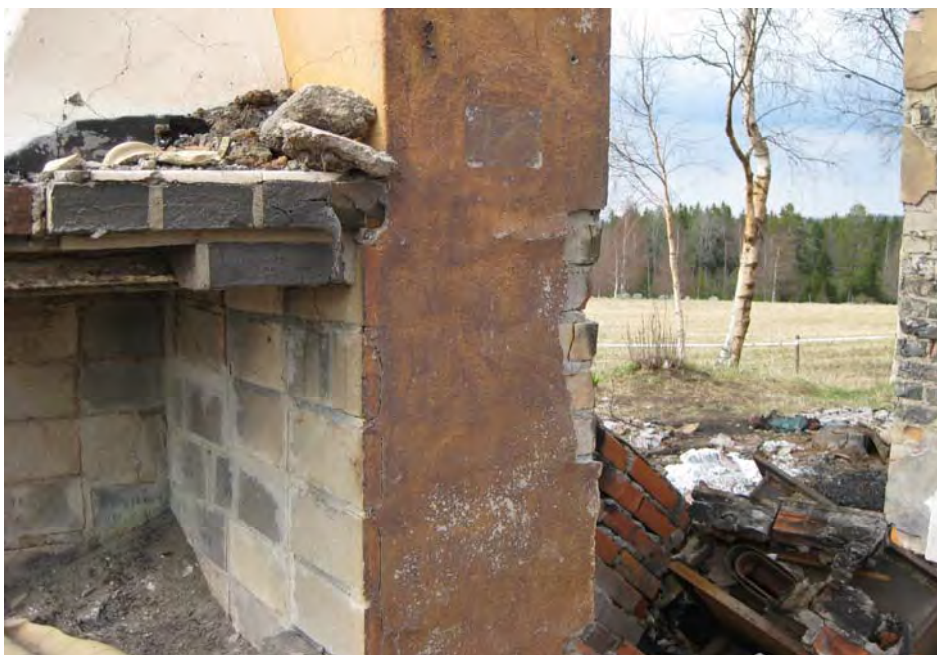
Detta är motsatta sidan. Här har det inte varit så varmt.
Väggen här är tjockare.

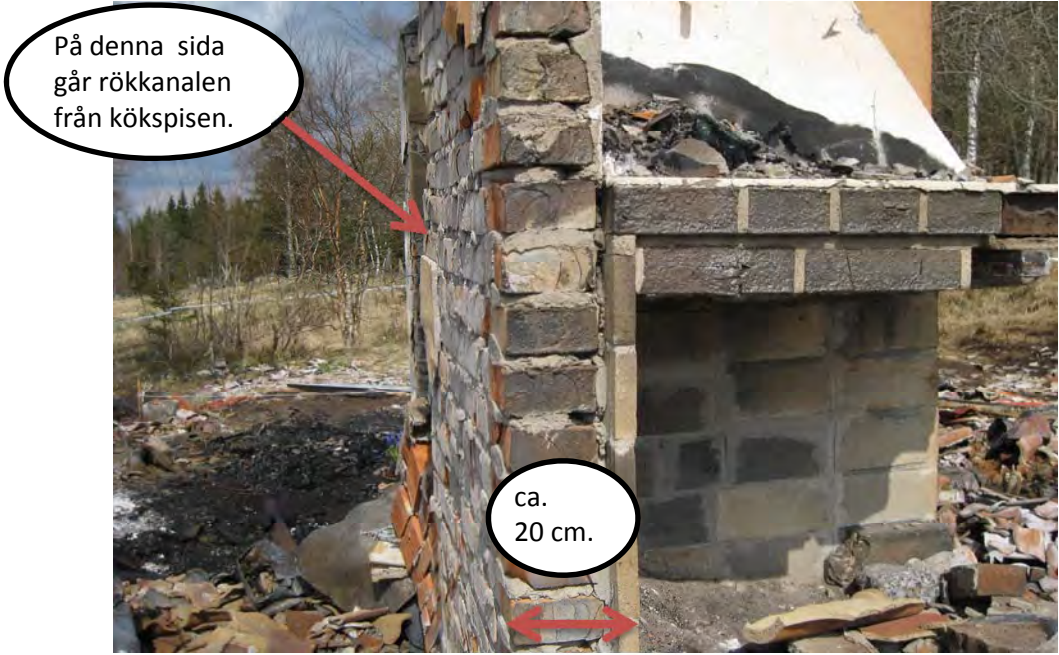
Här ser man avståndet från glödbädd i öppen spis till andra sidan.

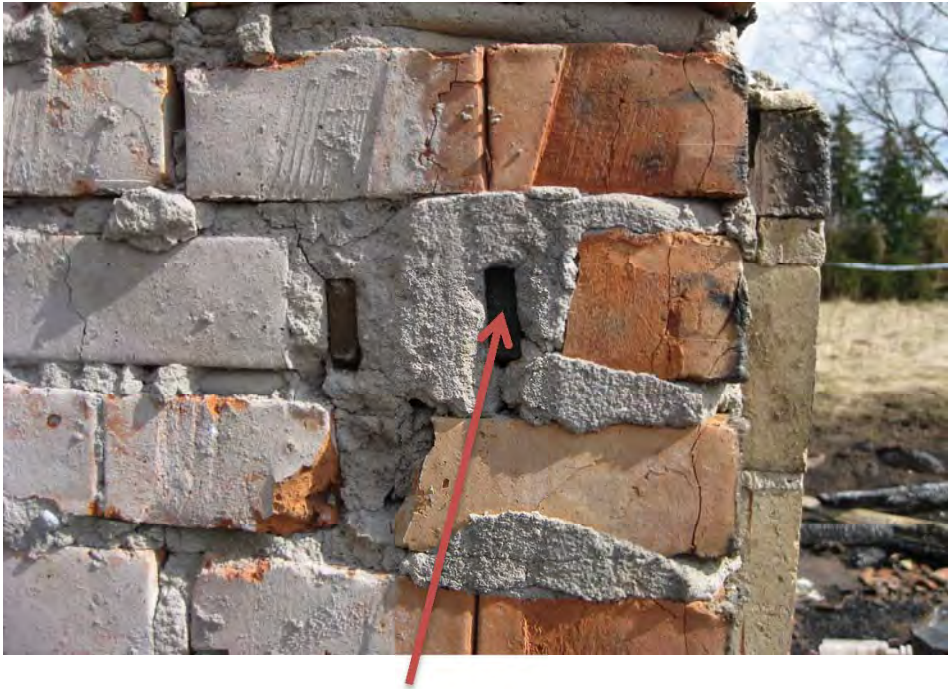
Här finns järn som håller kronan över den öppna spisen. Denna har suttit under träregeln till vägg för dörrposten till vardagsrummet. Även den blir uppvärmd, men har troligtvis inte med brandstart att göra.

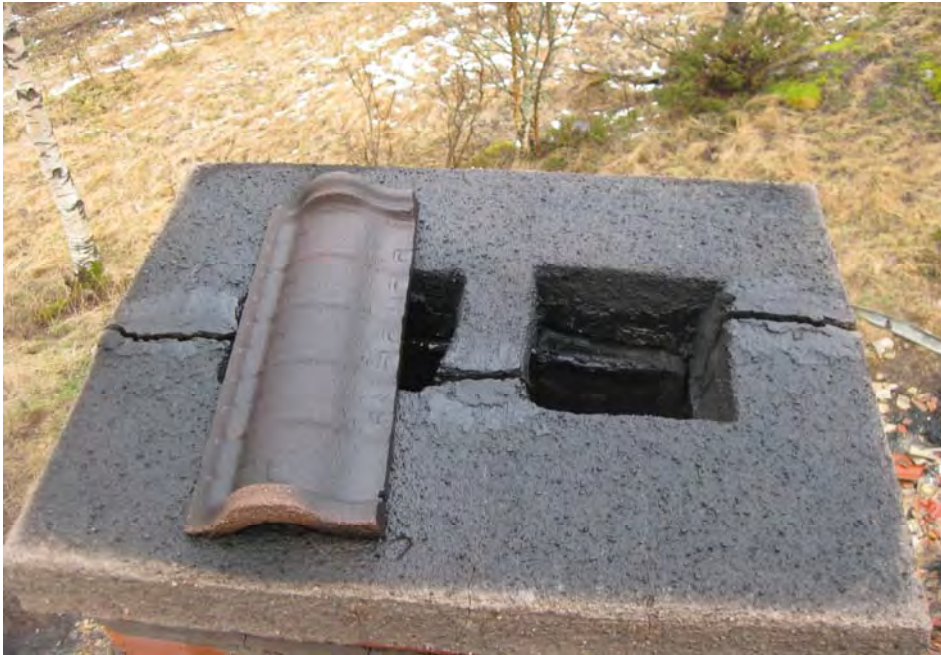
Detta är den norra skorstenen. En halvpanna ligger över den röckanal som går från kakelugnen. Troligtvis för att inte kråkor skall bygga bon i röckkanalen. Den är svårare att rensa. Kakelugnen har fungerat ändå. Denna eldade man alltid i enligt anhöriga.

Den norra skorstenen har inte med brandstart att göra.

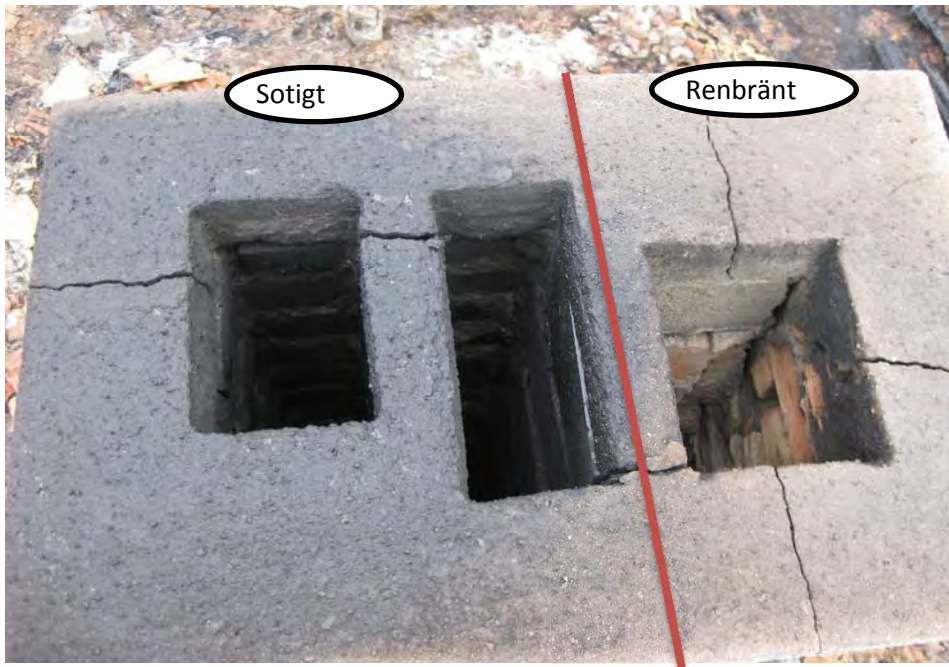
En skorstensbrand i rökkanalen från köksspis (Westbo standard)

Den södra skorstenen har tre röckkanaler. Den högra från kökspisen, den mittre från eldstad på andra våningen och den vänstra från öppna spisen.

Troligtvis har det varit skorstensbrand i den högra röckkanalen. Om det har börjat med skorstensbrand eller om långvarig eldning från öppen spis gjort att tjära och sotbeläggning startat skorstensbranden är oklart.
