Storstockholms
brandförsvar

**Avancerad indikering vid keminsats
tunnelbanestation Solna Centrum.
2012-07-18**

Fördjupad olycksundersökning

Per Norén och Georg Wiberg

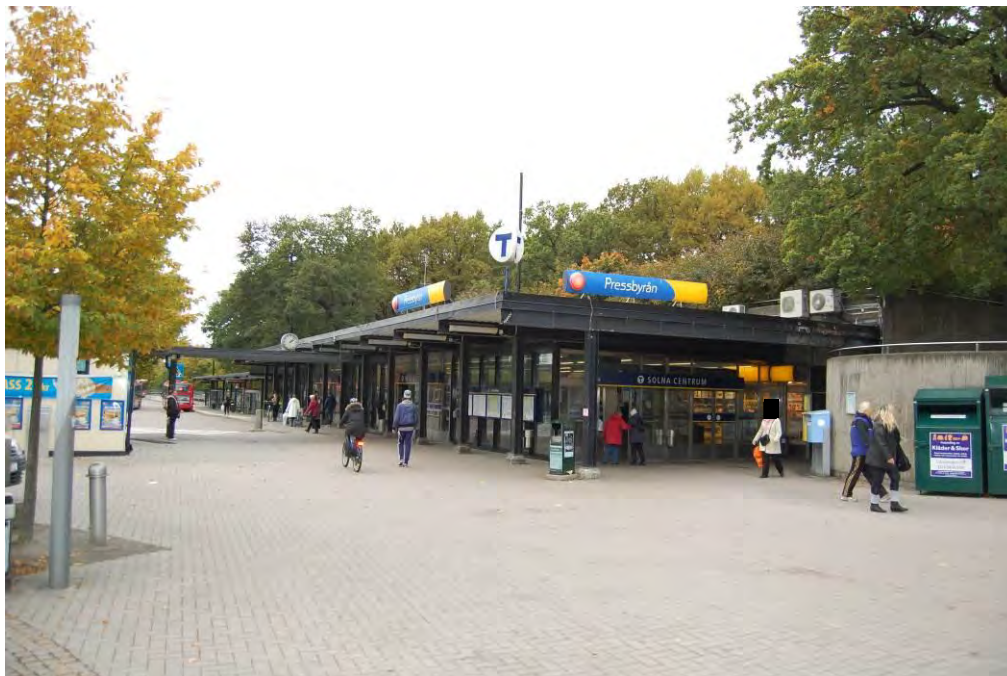
Entréhall till Solna centrums tunnelbanestation.

Sent på kvällen den 18 juli 2012 kände människor som befann sig på Solna centrums tunnelbanestation sig påverkade av okänd kemikalie. Insatsen började som ett vårdärende efter att en person larmat 112 då hennes barn hade fått andningssvårigheter efter att de passerat rulltrappan upp från Solna Centrums tunnelbanestation. Personen anser sig känna igen lukten av pepparspray. Flera personer känner av symtom och via ambulans på plats inkommer information om något irriterande ämne i luften vid rulltrappan och i biljetthallen.

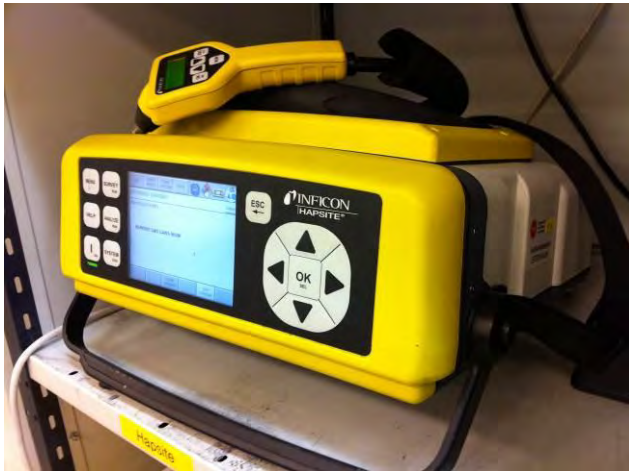
Skåp och fack bakom jalusin i lastdelen på brandbilen är utformat för att transportera material och utrustning. Indikeringsutrustningen får inte plats bak i skåpen. Därför lastas den också in i hytten där den ligger löst. Detta är ytterst olämpligt ur trafiksäkerhets- och arbetsmiljösynpunkt. Gasindikeringsutrustningen väger ca 19 kg.

Indikeringsutrustning för gaser: Inficon Hapsite GC-MS 10/T.

Hapsite indikeringsutrustning för gaser

- Utrustningen för *avancerad indikering* bör placeras på ett eget fordon tillsammans med skyddsutrustning för den typen av insats. Både Farstas kemcontainer och fordonet för *avancerad indikering* åker ut vid ett kemlarm. Motsvarande funktion återfinns i organisationen på Kungsholmens Brandstation för vattendykare gällande fordon med utrustning för vattendykare och fordon för tryckkammare.

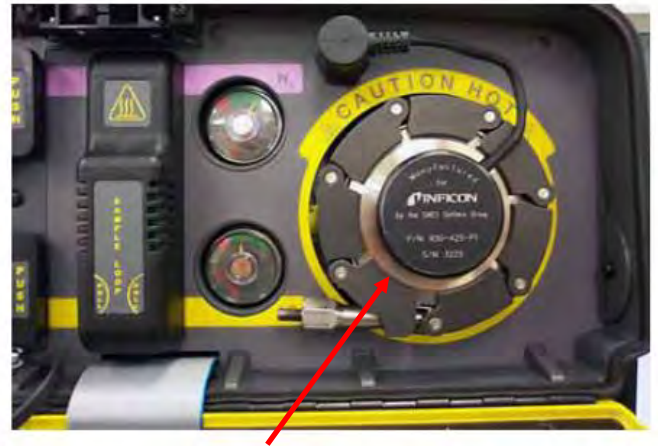
Hapsiten har en kammare som håller **400°C**. Utrustningen drar mycket ström för att kunna hålla den temperaturen.

Kammare i Hapsite som håller 400° C.

När indikeringsutrustningen är framme vid Solna Centrum tappar mätkammaren i Hapsite av okänd anledning temperatur och en mätning/indikering är inte möjlig. Efter en stund kommer utrustningen upp i temperatur igen och arbetet kan påbörjas. Farstas befäl bedömer normalt själva skydds nivå vid avancerade indikeringsinsatser, ofta räcker det med lättdräkt och RB-90 skyddsmask.
