## Brandkåren Attunda

Datum  
2013-05-20

# Olycksutredning/Rapport

**Brandutredning Vårdboende, [REDACTED] Sollentuna**  
Dödsbrand.

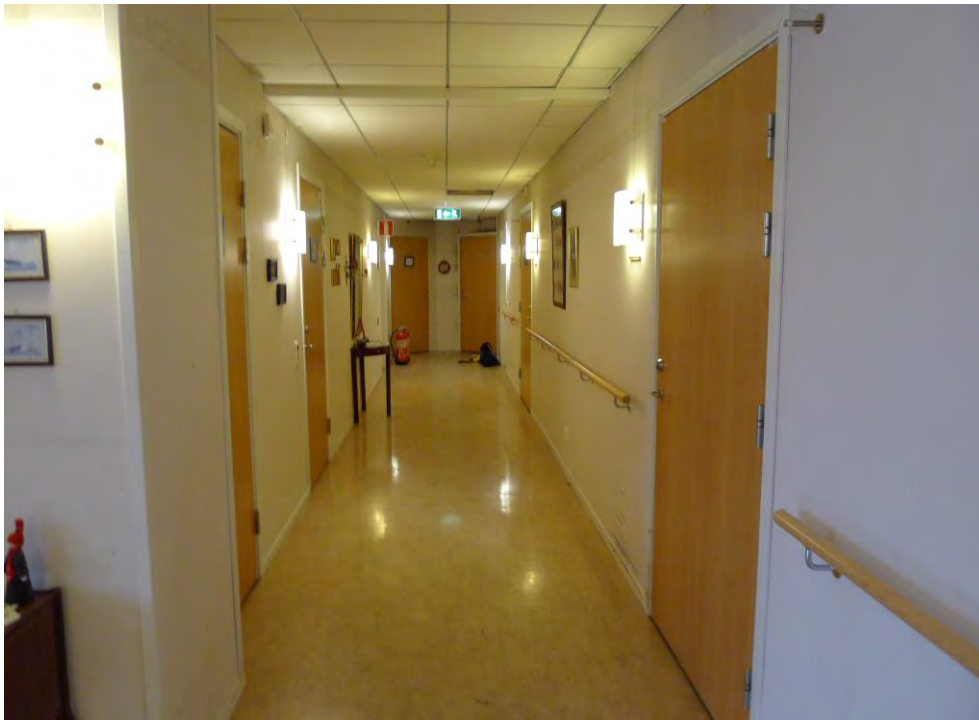
Rökdykargruppen agerar utefter personalens information om att det finns en person kvar i brandrummet och beger sig dit. Runt dörren är det svart av sot och den är varm.(se bild 1 och 2.) När rökdykarna öppnar dörren möter de ett kompakt mörkt röklager. Med vetskap om att det finns en person kvar där inne bestämmer de att inte invänta vatten från bilen utan tar skumsläckare från korridoren och går in i rummet. Väl där möts de av noll-sikt men lyckas snabbt släcka branden och lokalisera en person i den brinnande sängen. Denne bedöms dock vara utom räddning och lämnas där. En ruta i brandrummet krossas för ventilerings av rökgaser. Detta eftersom vred för fönsteröppning saknas. Därefter görs ett ytterligare eftersök och i ett angränsande rum längre ner i korridoren återfinns en sängliggande person (den som personalen informerat om) som bärs ut och till angränsande brandcell och får syrgasbehandling i väntan på ambulans.

Bild 1. Korridor utanför brandrum. Brandlägenhet längst ner till höger.

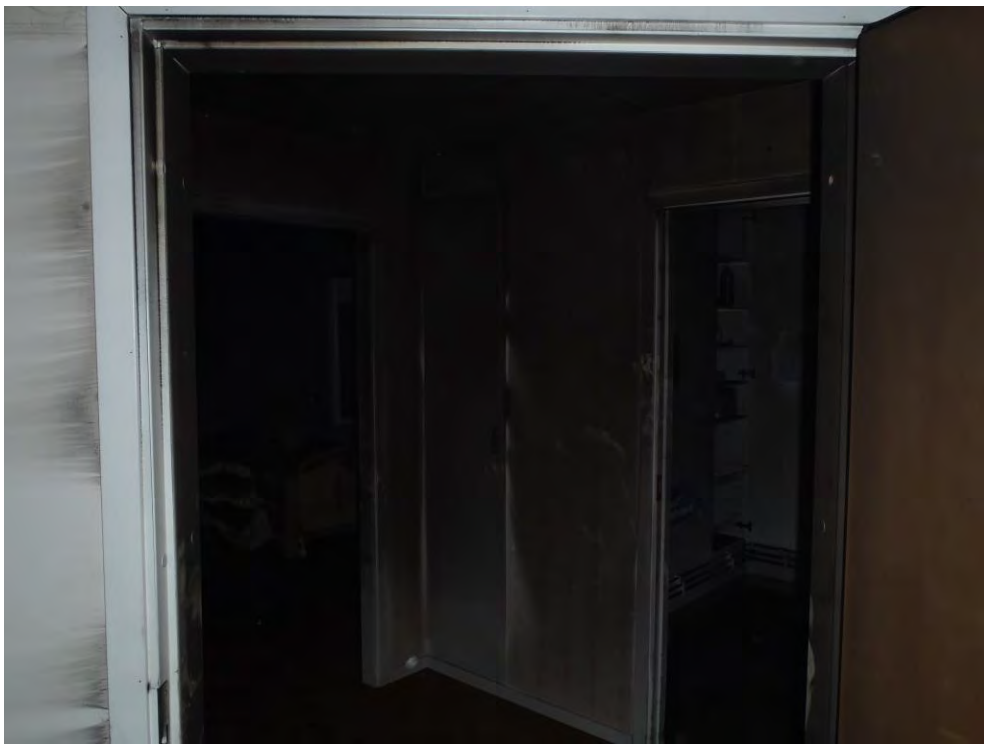
Vårdarna beger sig till brand/utrymningslarmets centralenhet där de konstaterar att larmet kommer från en rum på plan två. Den ene vårdaren beger sig upp till det larmande rummet. När hon öppnar dörren till vådrummet, varifrån larmet kommer, möts hon av kompakt (Bild 2.) ogenomtränglig mörk rök. Därefter stänger hon rumsdörren till brandrummet och påbörjar utrymning av de övriga fyra boende på planet. (Korridoren har totalt 5 lgh)

Bild 2. Sotbild innanför lägenhetsdörr. Badrum till höger. Brandrummet rakt fram. (Ger en bild av vad personalen påträffar vid första insats.)

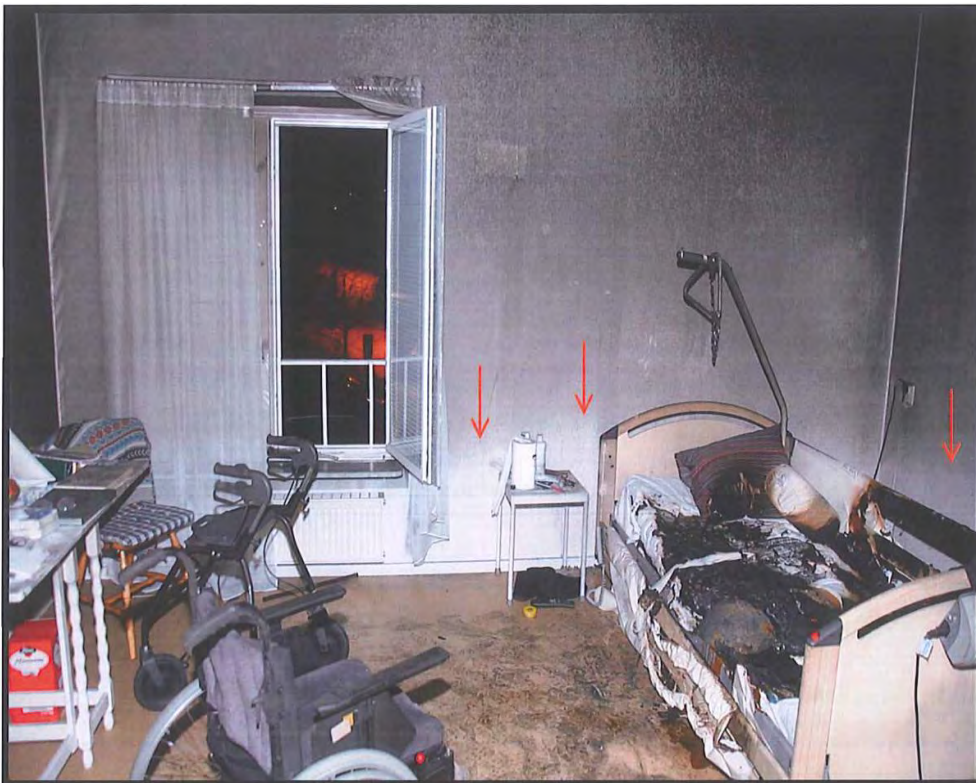
Här kan konstateras att lågande brand sannolikt endast förekommit inom sov/vardagsrummet då det endast är där som värme och smältskador kan konstateras. För övrigt är hela lägenheten kraftigt sot skadad och vardagsrummet har en sot markering på väggen ( så kallat noll-plan) som påvisar att lägenheten varit näst intill helt rökfylld. Rökgasskiktet från branden har nått till ca.40-50 cm över golvytan.

Den enda plats i rummet som påvisar kolningsskador är sängen. Övriga delar i rummet påvisar sekundära, värme- smältskador. NOLL-planet (Den nivå där varma brandgaser och kall luft möts) har legat ca. 40-50cm ovan golv. Detta påvisar att heta brandgaser näst intill fyllt hela vardagsrummet och hallen med rök.

Bild 3. Översiktsbild vardagsrum. De röda pilarna markerar NOLL-plan.

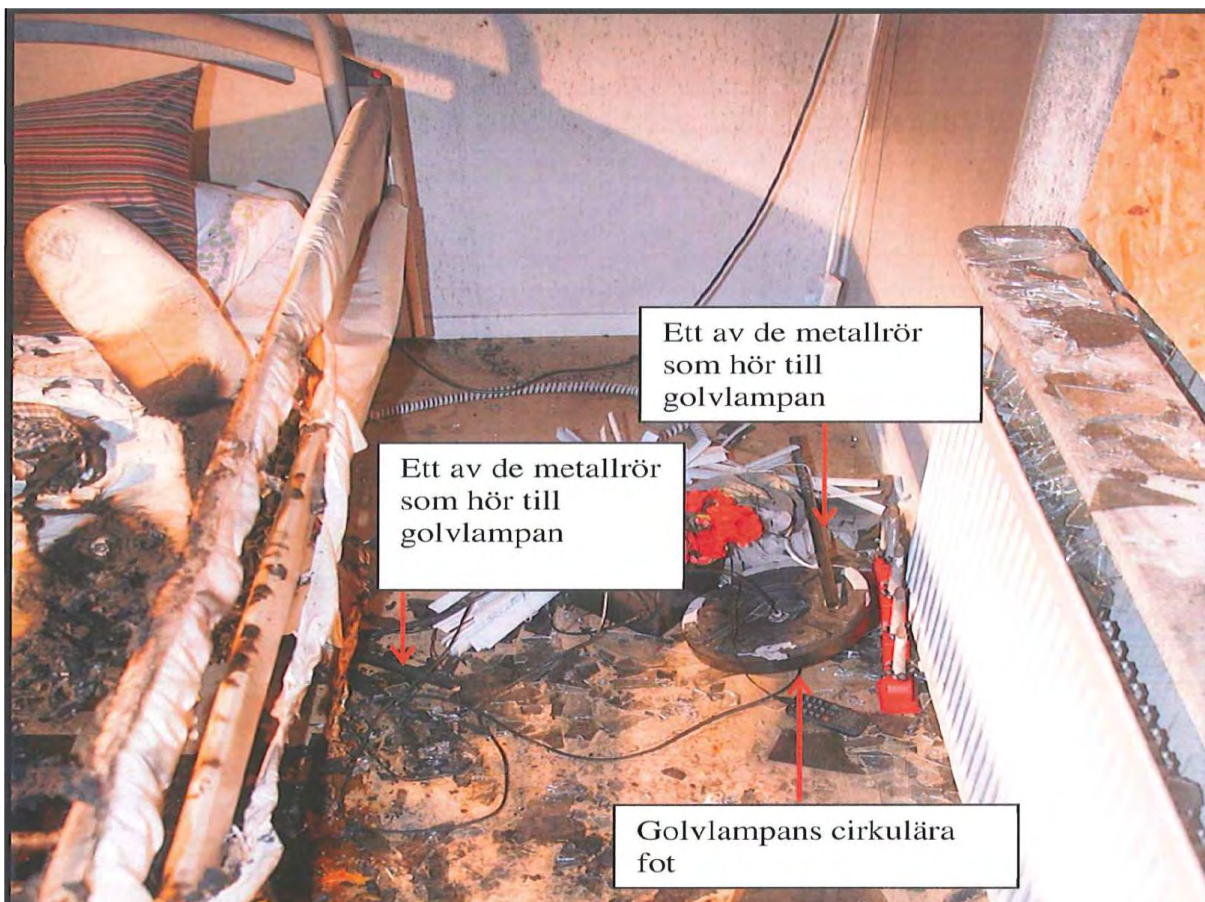
skumplast skikt laminerat till sig, vilket här ligger närmast sänggrinden som är utförd i trä. Vidare iaktogs att sänggrindskyddet som hängde över sänggrinden närmast fönster hade smältskador som vid sängens fotgavel som avtar mot huvudändan. (Bild 4.)

På golvet mellan sängens långsida och rummet högra fönsterväggen återfanns en elektrisk adventsstake samt en konstgjord blomma. Dessutom återfanns delar av en trasig golvlampa, med två ljusenheter. (En övre tallrikformad uppåtriktad enhet samt den nedre på en böjlig arm) Den övre ljusenheten påträffades i sängen och den likväl som den övre. (Bild 4 och 5 rekonstruktion av lampa)

Bild 4. Avstånd mellan sängens långsida och rummets fönstervägg är ca. 80 cm. På bilden finns även markerat golvlampans delar. Till vänster syns även sönderbränt skydd till sänggrind.

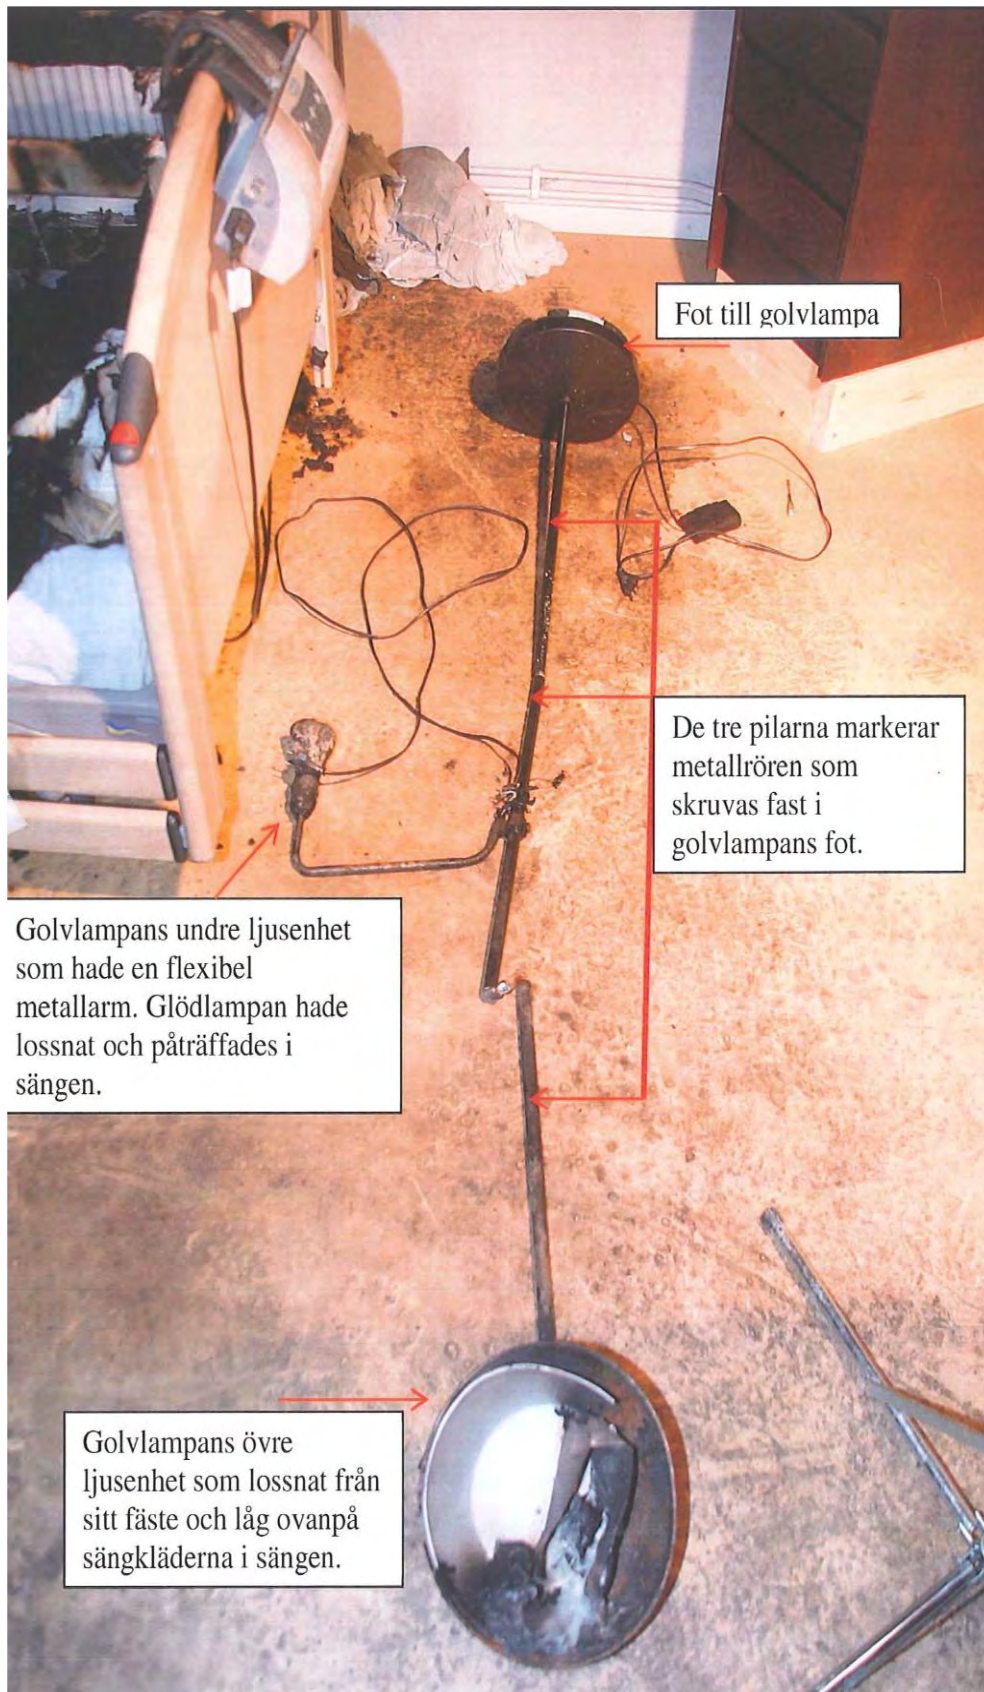
Bild 5. Rekonstruktion av golvlampa.

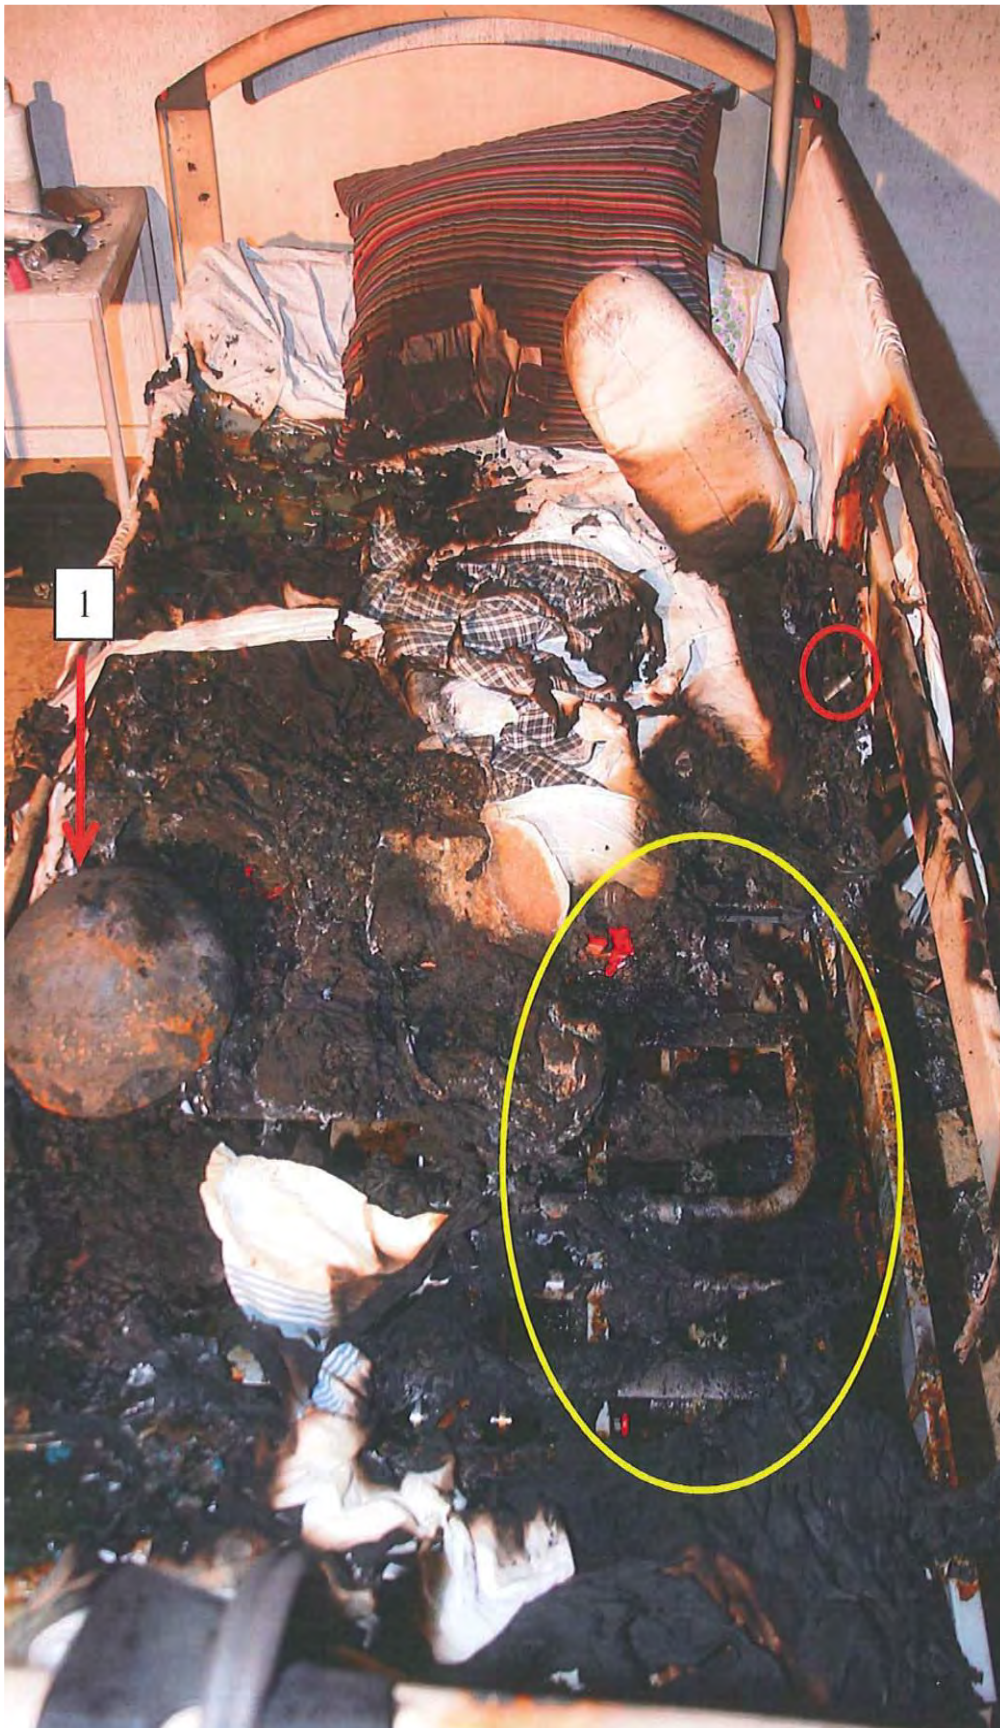
Golvlampan (som är modell upplight med en ljusenhet i kronan samt ytterligare en ljusenhet på en böjlig arm) bestod av lampfot, ett metallrör i tre delar som skruvats ihop samt en böjlig arm från det mellersta röret. De båda ljusenheterna styrs från en dimmerfunktion med på och avslag som satt på lampans elektriska sladd, vilken låg på golvet. ( Se bild 5) Golvlampans översta ljusenhet hade lossnat från det övre metallröret och låg i sängen i höjd med kraftigaste brandskadan. Den undre ljusenheten låg även den i sängen invid sänggrindskydd närmast fönster. (Bild 6)

Primärbrandplatsen (den plats branden startat) är i sängen och där troligen vid golvlampas övre ljusenhets.(Bild 6) Golvlampan har sannolikt fallit ner i sängen i samband med att den drabbade mannen hanterat lampans strömbrytare. Den övre ljusenheten har därvid hamnat i sänglinnet i nedre delen av sängen. Här kan konstateras de kraftigaste kolningsskadorna. Det är även sannolikt att den nedre ljusenheten (vilken innehöll en 40W halogenlampa innesluten i en glob-energilampa) bidragit till händelse utvecklingen då denna troligen, efter att ha fallit mot sängen, vilat mot sänggrindsyddet, utfört i en polyesterväv belagd med PVC . Här kan tydliga smältskador ses efter värmepåverkan som sprider sig mot sängens fotända. Denna värmepåverkan på sänggrind skyddet har sannolikt medfört att toxiska gaser (kolmonoxid, cyanid) avgivits i ett tidigt skede och även i omedelbar närhet till den drabbades andningsorgan.

Bild 6. Den översta ljusenheten, se pil 1. Gul markering visar genombränning av sängkläder. Den röda markeringen visar den glödlampa som lossnat från den undre ljusenhetens fäste.

- Belysningsarmaturer invid sängar eller sängbelysning i vårdboenden bör vara väl förankrade - helst vara fasta- för att ej kunna trilla ner i sängen. I dag finns även lampor som utvecklar betydligt mindre värme än äldre typer. (typ LED-lampor)  
För brandpersonal som genomför tillsyn och annan information/utbildning är detta viktigt att förmedla

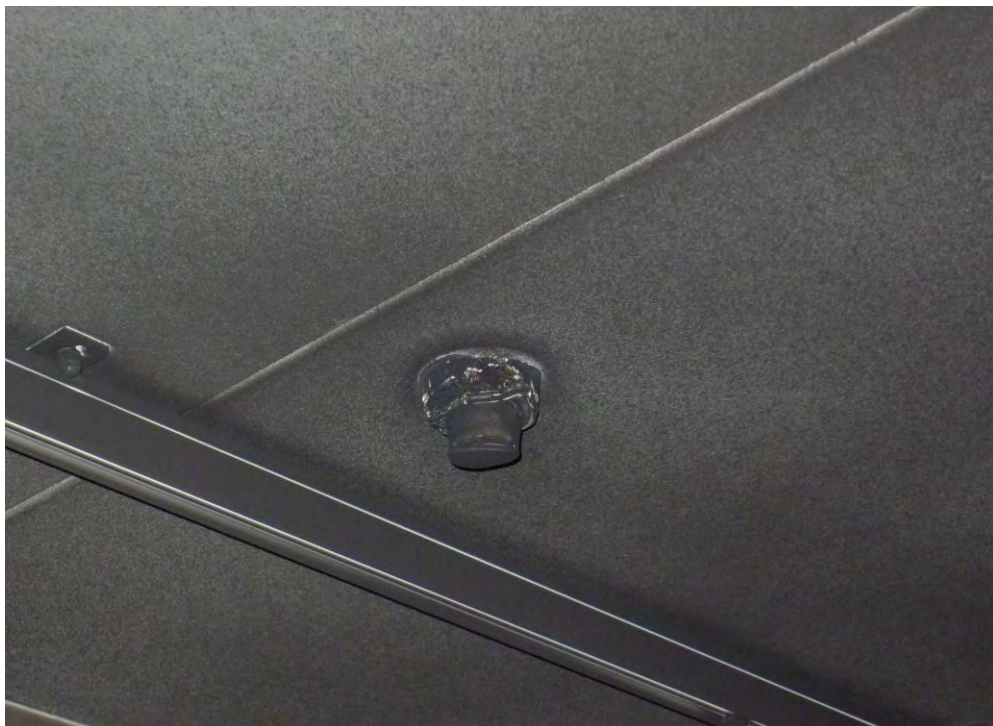
Vid undersökning av den larmdetektor som fanns i det drabbade rummet kan konstateras att denna är för hårt bränd för att de tekniska förutsättningarna för funktionen skall kunna analyseras. (Bild 7.) Detta kan konstateras efter att tekniker från tillverkande företag besiktigt detektorn.

Vid detta besiktningstillfälle kunde konstateras att detektorn är av en äldre, joniserande typ, sannolikt från husets nybyggnation 1995. ( Detta enl. Brandkårens noteringar om inkopplingsdatum 1995-02-16).

Det berättas även att de detektorer av ovanstående joniserande typ har brister i viss detektering av t.ex. kall rök som även kan sjunka mot golvet.

Bild 7. Brandskadad larmdetektor.

- Ett förslag är även att byta ut hela eller delar av anläggningen med en intervall på exempelvis 10 – 15 år. Den tekniska utvecklingen sker i dag mycket snabbt och de tekniska system för branddetektion blir stadigt bättre.
