Brandkåren Attunda

Datum
2013-01-25

Olycksutredning/Rapport

Rökutveckling i järnvägstunnel under Arlanda flygplats, 30 maj 2012

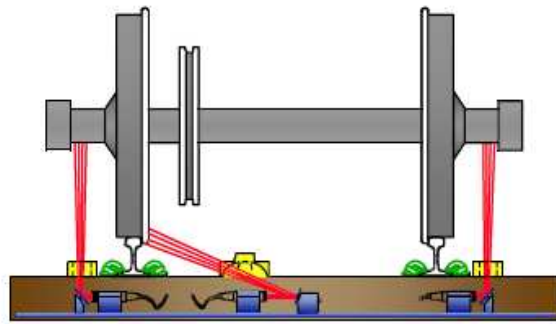
Fig 4 System för indikering av varmgång och tjuvbromsning.

Den s.k. tjuvbromsindikatorn mäter förhöjd temperatur på passerande tågs hjul vilket vanligtvis indikerar anliggande bromsar. Bredvid tjuvbromsindikatorn sitter indikator för förhöjd temperatur i lagerboxen. Temperaturhöjning i lagerbox medför omedelbar fara för urspårning varför tågets förare kontaktas för åtgärd.

Trafikverkets Trafikledningsområde Öst meddelar 30 aug att det den 30 maj var det ett tekniskt fel på tjuvbromsdetektorn vid Rotebro. Larmet som visades på DLC-T var ett "lågnivå larm" men egentligen ute på plats så var det ett "högnivå larm". Vid tågets passage förväxlades larmnivåerna på axel 14 beroende på en bugg i systemets programvara.

Tjuvbromsdetektorn ger p gr av ett programfel fel signal till DLC-T varvid FJTKL följaktligen gör en "felaktig" bedömning av situationen i tåget.

Brandkåren Attunda Arlandabanan Rökutveckling		BR	2013-01-04	2
Aktivitet / Delaktivitet	Avvikelse	Risk/Problem/ Kommentar	Bedömning	Åtgärdsförslag
Tjyvbromsindikering vid Rotebro.	M - DLC-T låter tåget fortsätta in i tunnelsystemet trots tjyvbromsindikering vid Rotebro. T - Teknisk fel i systemet för tjyvbromsindikering.	Värmeutveckling i hjulaxel och broms medför risk för brand med påföljande riks för ombordvarande som ska utrymma i rökfylld miljö. Nästa station på linjen är Upplands Väsby men tågets höga hastighet gör att information når tågföraren först efter passage av Upplands Väsby.	3 S H	Rutin för åtgärd vid tjyvbromsindikering respektive värmeindikering revideras. Stopp av tåg på banan bör övervägas.
Fortsatt trafik på Arlandabanan	M - DLC-T låter andra tåg fortlöpande angöra tunnelsystemet.	Fler personer riskerar att drabbas av händelsen. Det är mer riskabelt att utrymma från tunneln än från perrong	3 S H	Föreskrift för åtgärd vid tjyvbromsindikering respektive värmeindikering revideras. Stopp av tåg på banan bör övervägas.
