SÖDRA DALARNAS RÄDDNINGSTJÄNSTFÖRBUND

Undersökningsprotokoll Brandutredning

Anledningen till undersökningen: Brand i byggnad [REDACTED],
1 person svårt brännskadad.

Larmtid:	Onsdag 2012-12-05 kl 04:05:49
Adress:	
Olyckstyp:	Brand i byggnad
Objektstyp:	Flerfamiljshus
Startutrymme:	Hall / trapphus
Startföremål:	Ev elcentral
Brandorsak:	Ej fastställd
Insatsrapport SDRnr:	2012/00996
Kvalitetsgranskad av:	Hans Bång Insatsledare

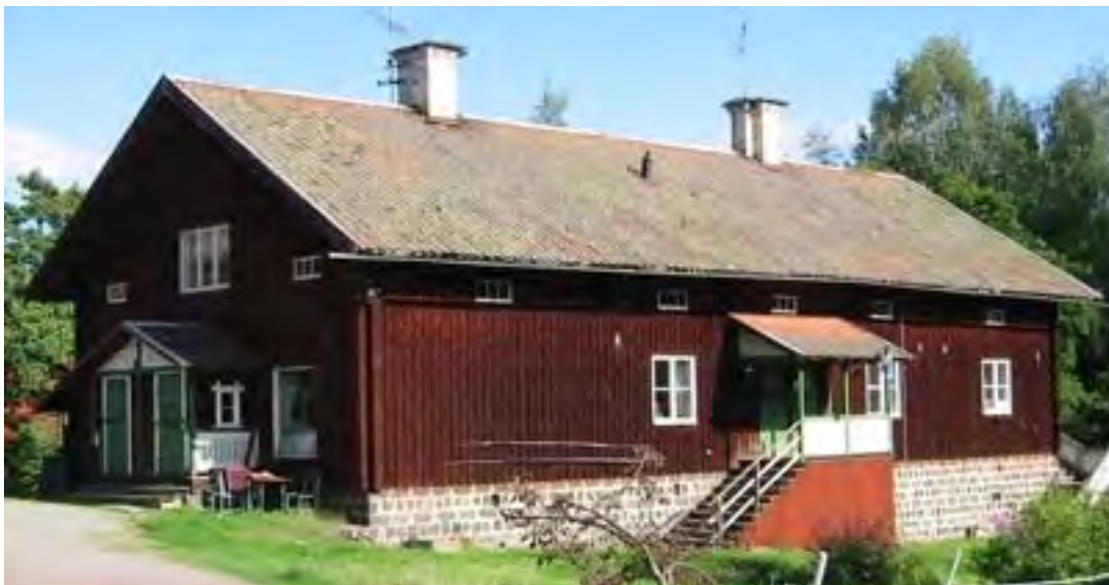
Bild 1: Byggnaden före branden.

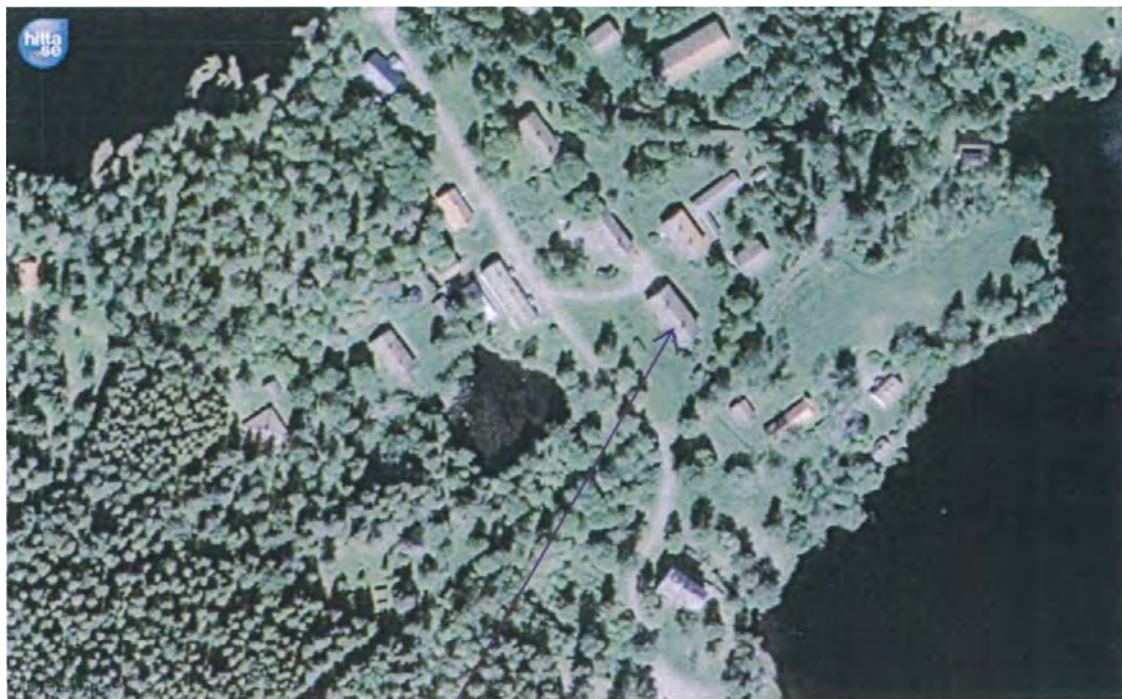
Nybygget. Den nedbrunna fastigheten

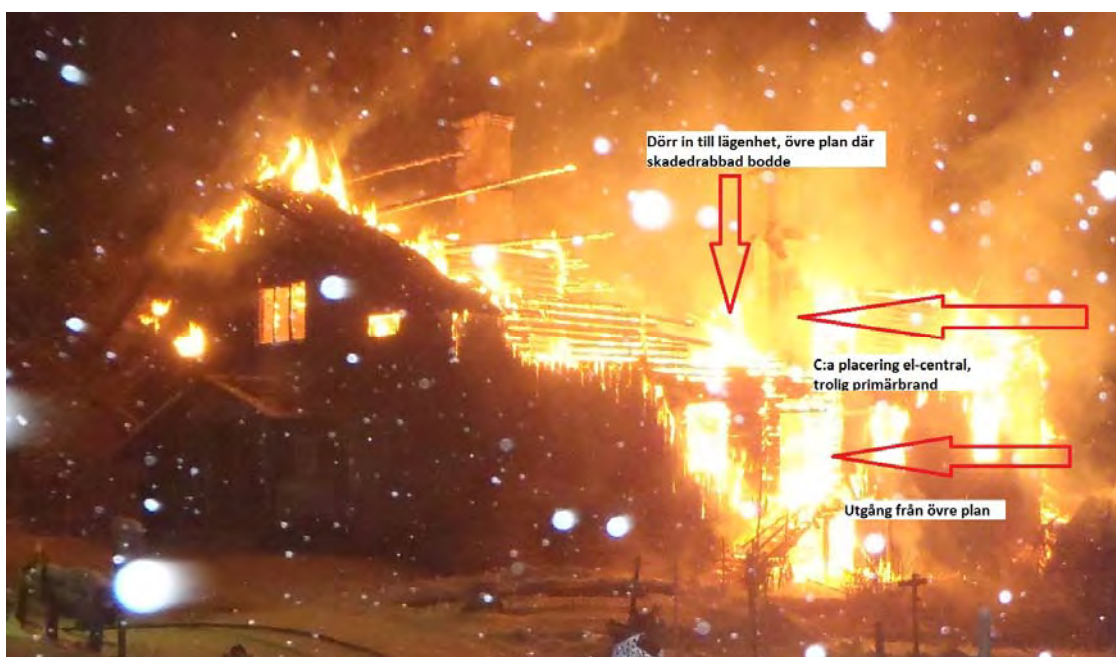
Vid Räddningstjänstens framkomst kl 04:41:25 konstaterades att byggnaden var helt övertänd. Erhöll information om att inga personer finns kvar i byggnaden. Vid utalarmering hade det meddelats att det ev fanns 1 person kvar i byggnaden.

Bild 2: Foto taget en stund efter Räddningstjänstens framkomst.

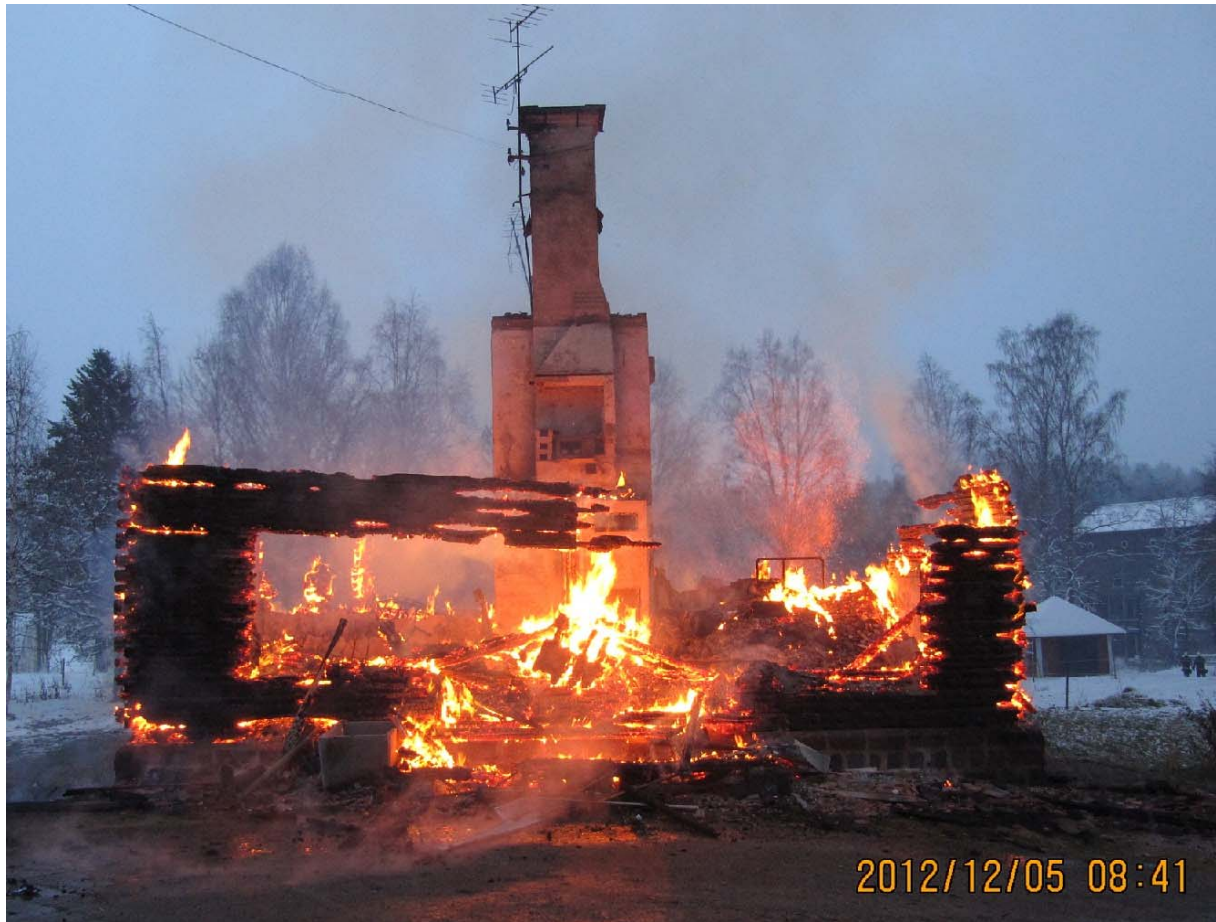
Byggnaden brann ner till grunden.

Bild 3: Foto taget på morgonen.

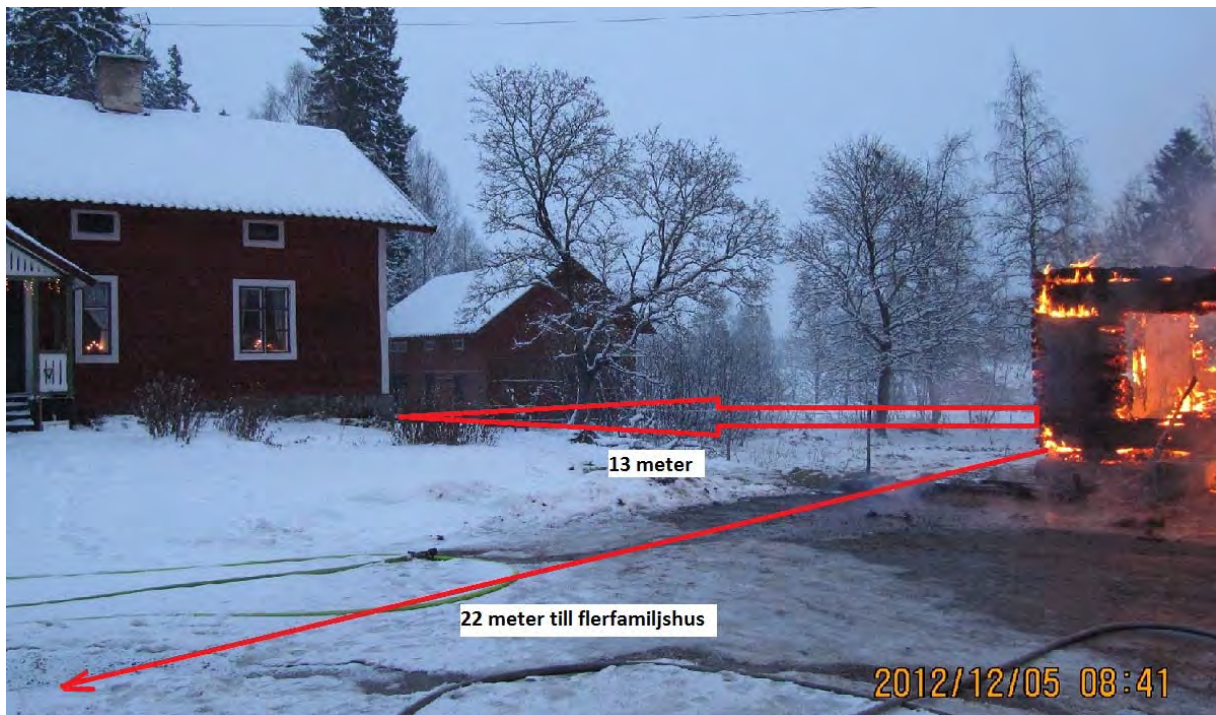
Låg spridningsrisk till intilliggande byggnader, samt att vindriktningen var nordlig från byggnaderna. Nederbörd av snö under en stor del av släckningsarbetet, detta reducerade även mängden gnistregn.

Har tidigare inhytt en Konsumaffär på nedre plan NV gaveln från 1922 till 1960. Avstånd till närmaste byggnader är c:a 13 resp 22 meter, se foto och ritning.

Bild 4: Avstånd till intilliggande byggnader.

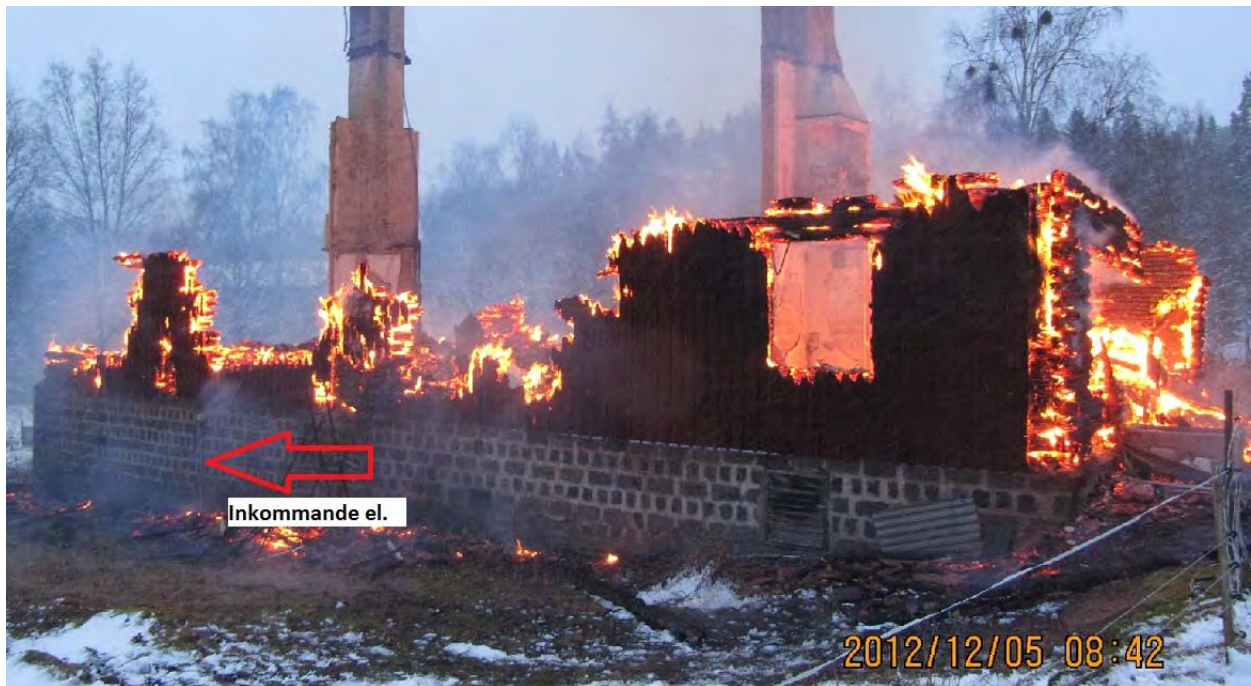
Vid huvudsäkring utvändigt på grunden har 1 st säkring löst ut.

En tänkbar orsak kan vara en kortslutning i el-central / ledningar i anslutning till central. Kan även vara någon form av felkoppling enl boende.

Bild 5: Inkommande el till byggnaden.

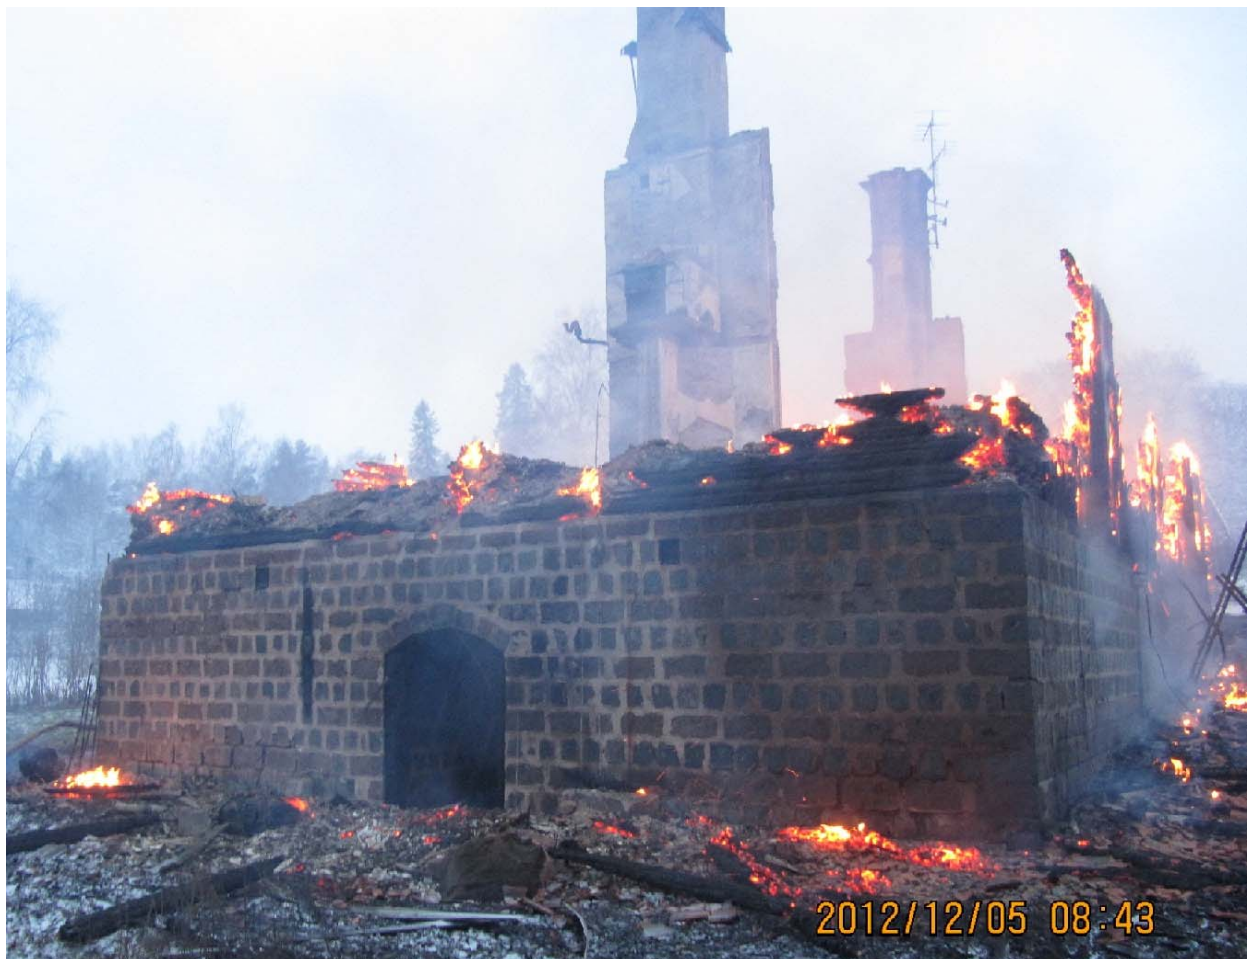
Enligt dom vittnesuppgifter som framkommit vid intervjuer torde branden ha startat på övre plan i hallen, vid vägg mellan trappen ner och lägenheten där den brandskadade bodde i nära anslutning till där el-centralen var placerad.

Bild 6: Gavel där den brandskadade personen bodde på övre plan.
