Datum: 2012-08-30
Olycksundersökning nummer: 2012-04
Vår beteckning: 2012/01184
Utredare: Anna Henningsson
Granskad av:

Olycksundersökning drunkning

Larmtid: 2012-06-29 21:23:26
Adress: Ekenäsviken, Sottern
Fordonstyp: Mindre motorbåt från Ryds, styrpulpet
Händelseorsak: Drunkning
Insatsrapport: 2012-01184

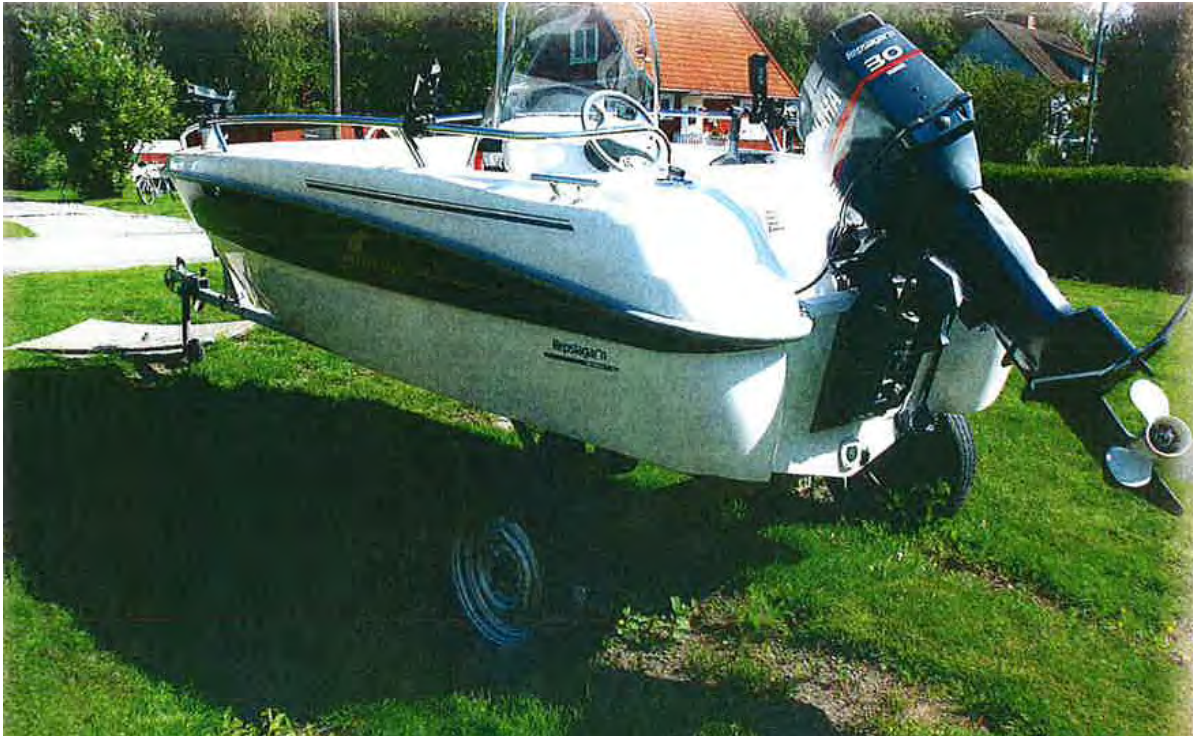
Den aktuella båten. Foto: Polisen

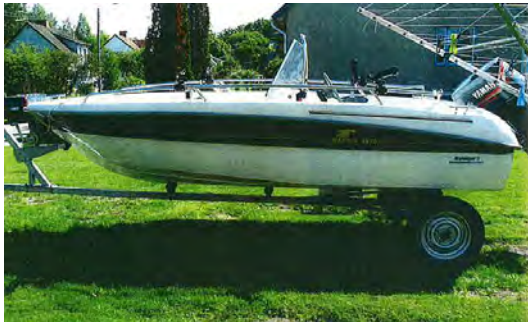
Relingens höjd medför att en vuxen man lätt kan falla överbord om han välter mot räcket.

Fig 2: Den aktuella båten. Foto: Polisen

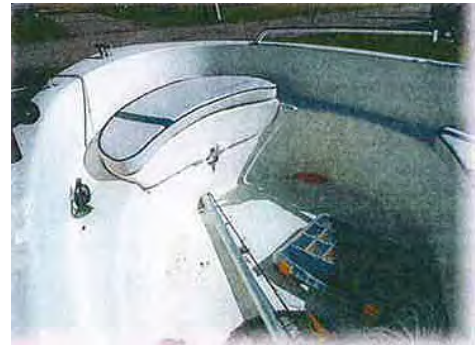
Fig 3: Båtens för. Foto: Polisen

Avstånden från golvet till bordläggningen är knähöjd, ca 50 cm. Med räcket ökas höjden till ca 60 cm. En vuxen man av normalstorlek kan mycket lätt falla överbord om han faller mot relingen och räcket, då räcket slutar strax över knäna.

Då mannen tappade balansen och föll mot relingen var inte räcket tillräckligt högt för att hindra mannen från att falla överbord. Mannen som drunknade saknade flytväst och hade dessutom druckit alkohol innan olyckan, vilket troligtvis minskade hans chanser att klara sig ur den livsfarliga situationen.

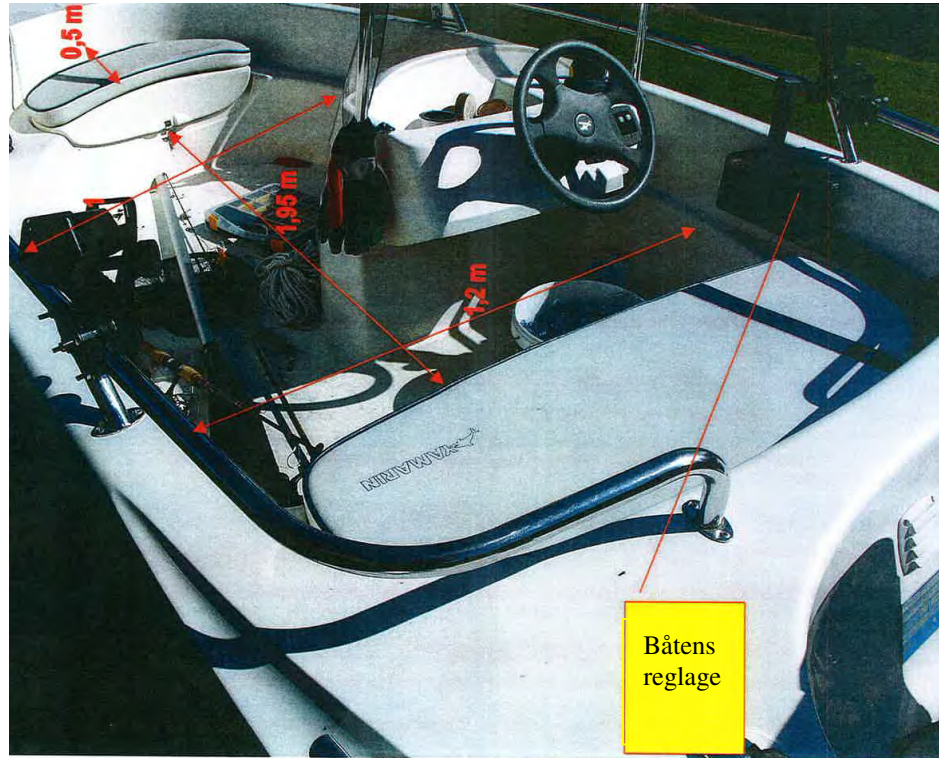
Fig 5: Båten invändigt. Foto Polisen

Mannen som räddade sig upp på stenen har berättat i förhör att han ställde sig vid relingen på båten för att kissa då hans kamrat klev fram för att ta tag i spöet då det nappade. Relingen på båten är mycket låg och båda männen ramlade över varandra och vidare ner i vattnet. Båda männen hade kontakt med varandra i vattnet en kort stund, men efter att den ena mannen hade simmat ca 30 meter till en sten och tagit sig upp på den syntes inte den andra mannen till. Den man som räddade sig upp på stenen hade flytväst till skillnad från mannen som omkom. Båda männen hade druckit alkohol innan de begav sig ut i båten.

Dödmansgrepp på motorn har inte använts utan båten fortsatte iväg från männen då de ramlade överbord.

Genom att använda dödmansgreppet till motorn hade båten stannat kvar på olycksplatsen och kanske möjliggjort en ombordklättring. Båten saknar handtag, stega eller annat hjälpmedel för att ta sig upp, men en stoppad motor kunde ha möjliggjort en ombordklättring via aktern.
