Undersökning av olyckor och räddningsinsatser  
Område Skydd och Samhälle

Händelse: Trafikolycka singelolycka personbil  
Larmnummer: 1554  
Datum: 2012-09-03  
Diarienummer: 2012-60

Händelse: Trafikolycka  
Larmnummer: 1554  
Datum: 2012-09-03  
Plats: Länsväg 154 Örsås

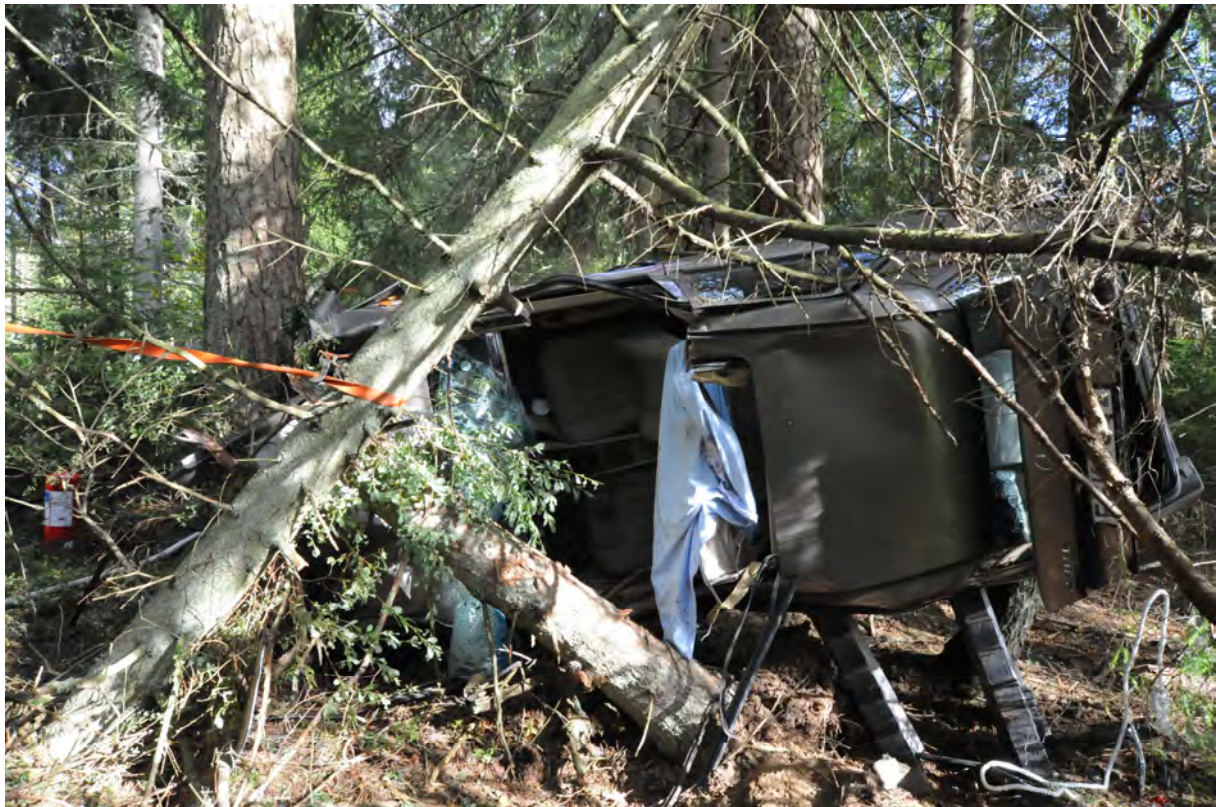
När det har skapats en säker arbetsmiljö för räddnings och ambulanspersonal så klipps fordonets A – stolpar på båda sidor och taket viks bakåt strax framför B – stolparna (se bild på första sidan). Föraren som inte har haft säkerhetsbälte på sig sitter fastklämd i fordonets pedaler. Olycksföraren är under losstagningsarbetet vid medvetande men inte kontaktbar.

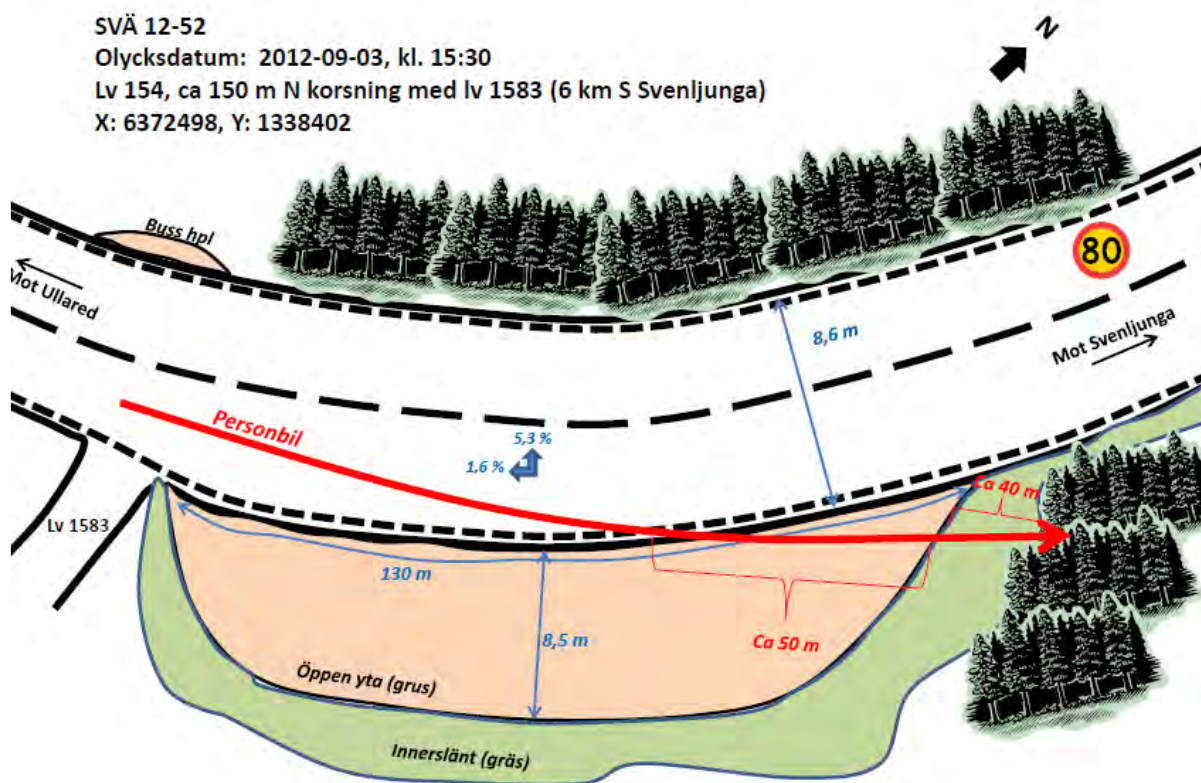
Föraren som vid olyckan skadades svårt och som senare avlider p.g.a. sina skador färdades ensam i en personbil av märket Mercedes Benz 230 E av årsmodell 1990. Föraren åker på länsväg 154 och i en vänsterkurva ca 6 km innan Svenljunga vid anslutning till korsningen med länsväg 1583 hamnar han utanför vägbanan. Föraren passerar först en öppen grusad yta, mötes/parkeringsplats, därefter gör fordonet en luftfärd på ca 40m och slutpositionen blir inne i en skogsdunge med vuxen blandskog mest gran och tall. Under luftfärden slår fordonet av flera träd. Föraren kläms fast och fordonet blir liggande på sida inkilad mellan flera träd (se skiss och bilder nedan).

*Skissen framtagen av trafikverkets utredare*

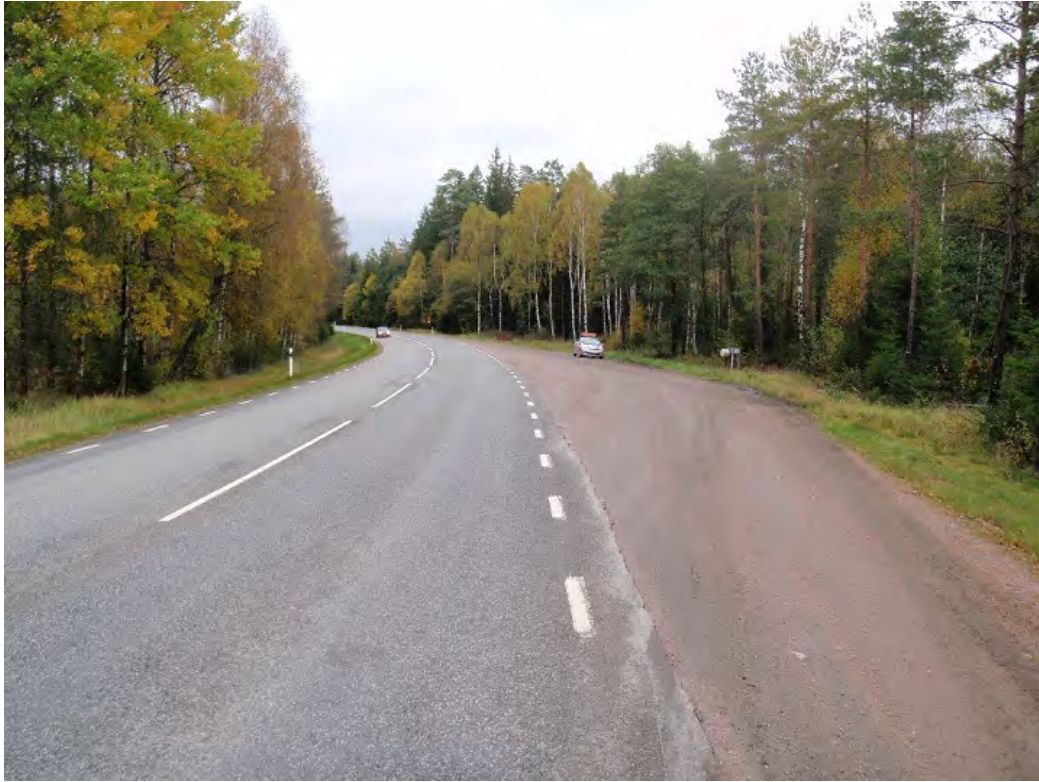
*Öppen grusad yta, mötes/parkeringsplats, bilden är tagen 100m innan platsen där personbilen hamnar ute i terrängen.*

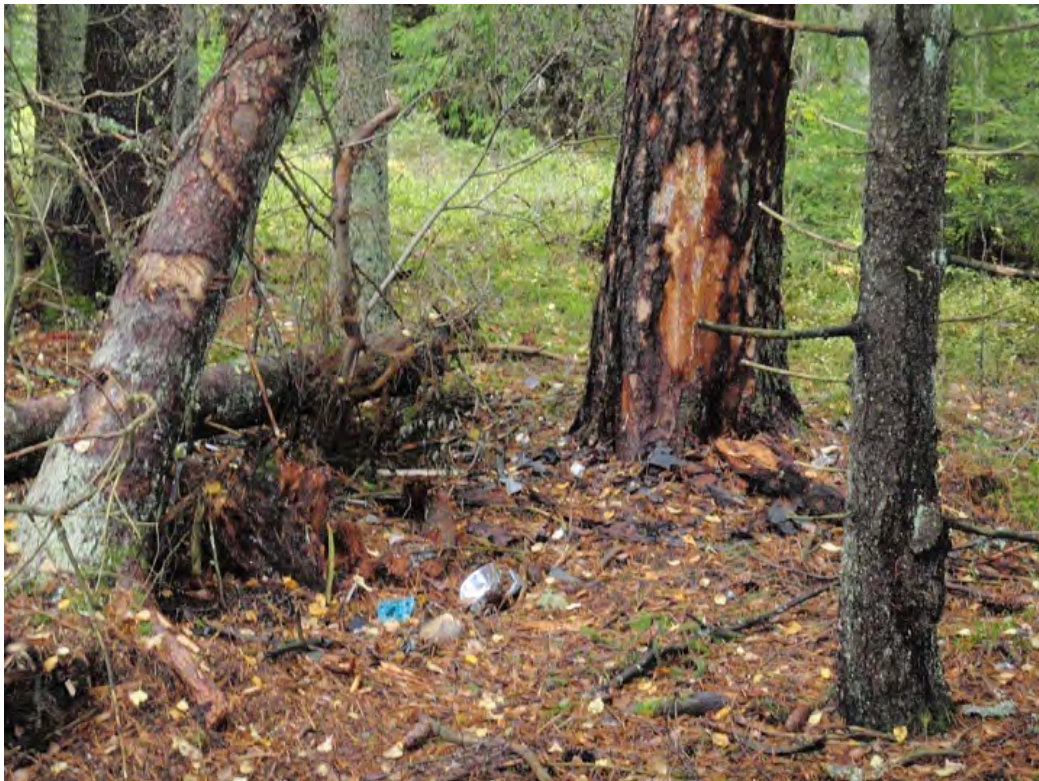
*Fordonets slutposition.*

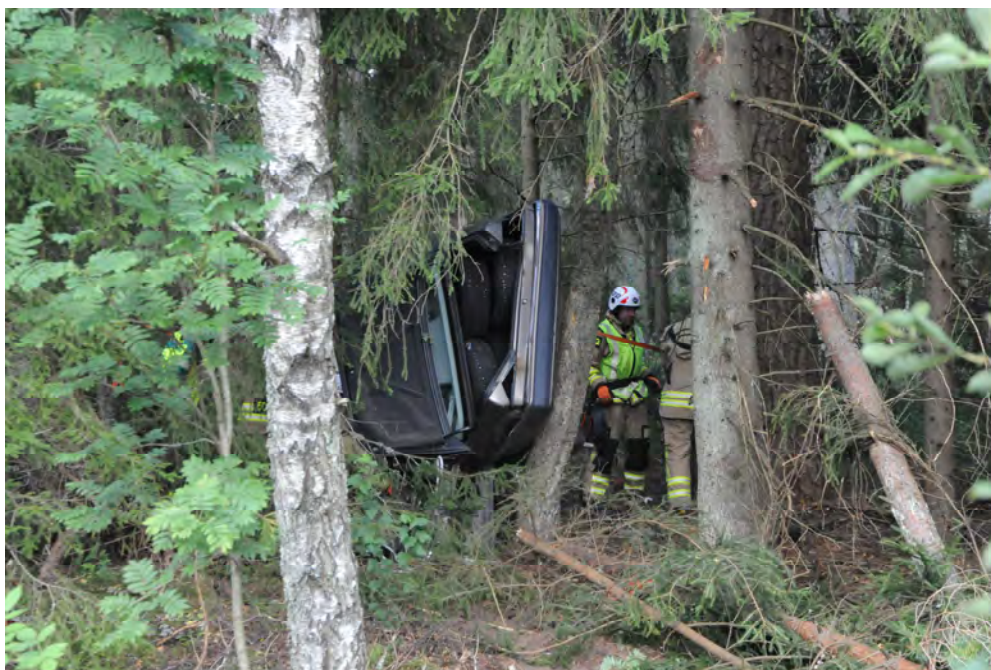
Bild 1.

Fordonets slutposition inkilad mellan flera träd och avslagna/ hängande träd i absolut närhet gör det svårt att komma åt att använda klippverktyg. De träd som hänger och hotar att falla säkras med spännband och saxen på hydraulverktygen används till att klippa undan grenar och mindre träd som är ivägen (se bild 1-2 i bilaga 1).

*Under olycksfordonets luftfärd mellan mötes/parkeringsplatsen och dess slutposition slogs flera träd av.*

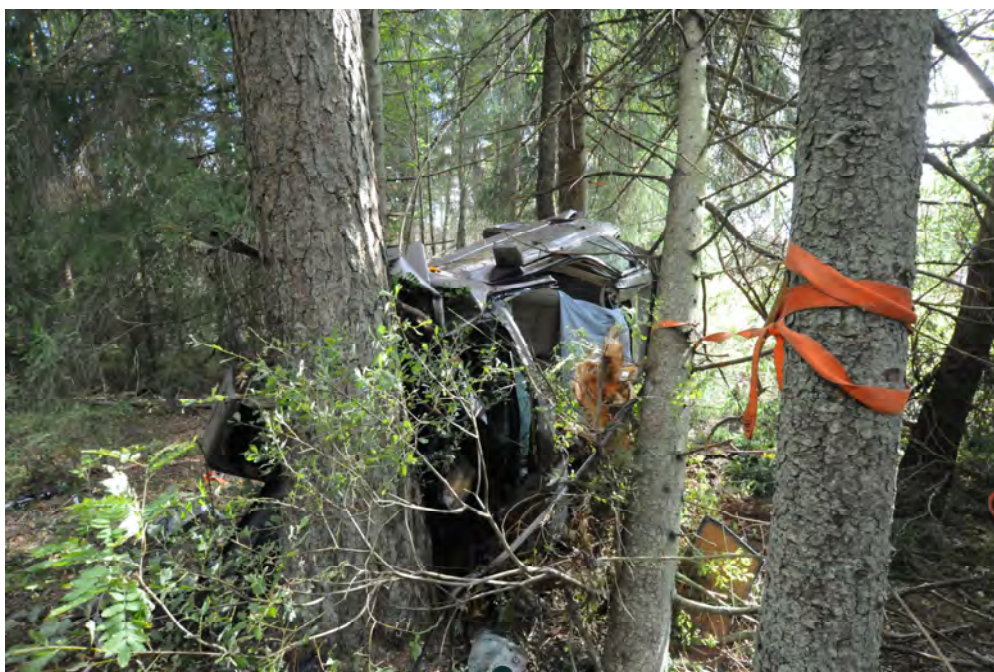
Bild 2.

*Räddningstjänsten fick även säkra hängande träd för att skapa en säker arbetsplats.*

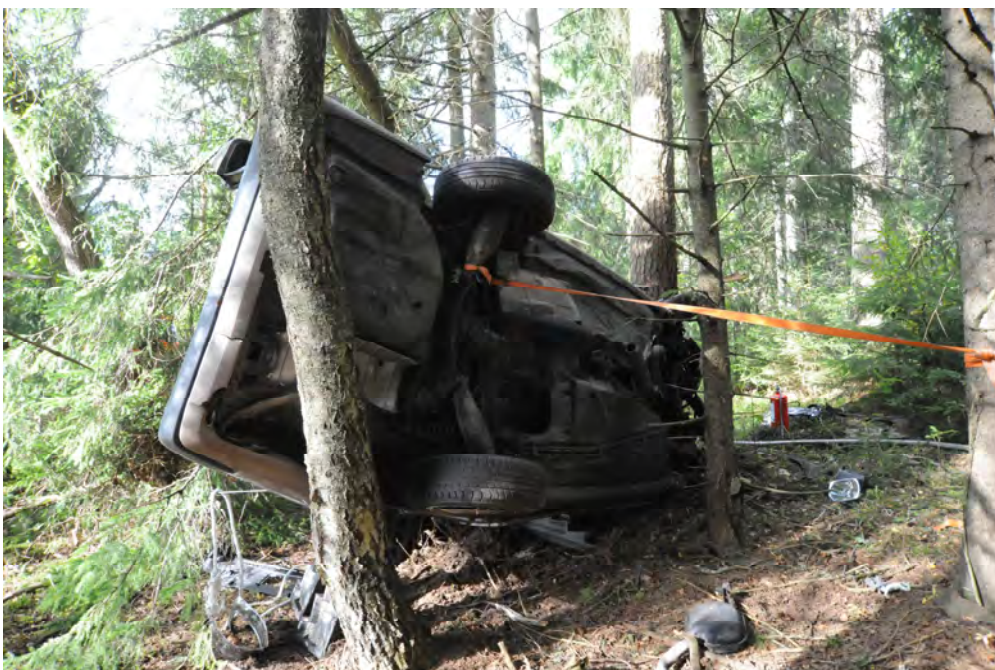
Bild 3.

Det är även svårigheter med att stabilisera olycksfordonet men med hjälp av kilar och spännband lyckas räddningstjänstens personal få fordonet tillräckligt stabilt för att påbörja klippning (se bild 3-4 i bilaga 1).

*För att stabilisera bilen användes bl.a. spännband och kilar.*

Eftersom varje sekunds tidsvinst vid losstagning av fastklämda och svårt skadade personer kan vara skillnaden mellan liv och död så bör det köpas in stabiliseringsstöttor till alla nivå 1 stationer i förbundet. Områdesschef Börje Claesson är informerad och gör en uppföljning i ärendet.

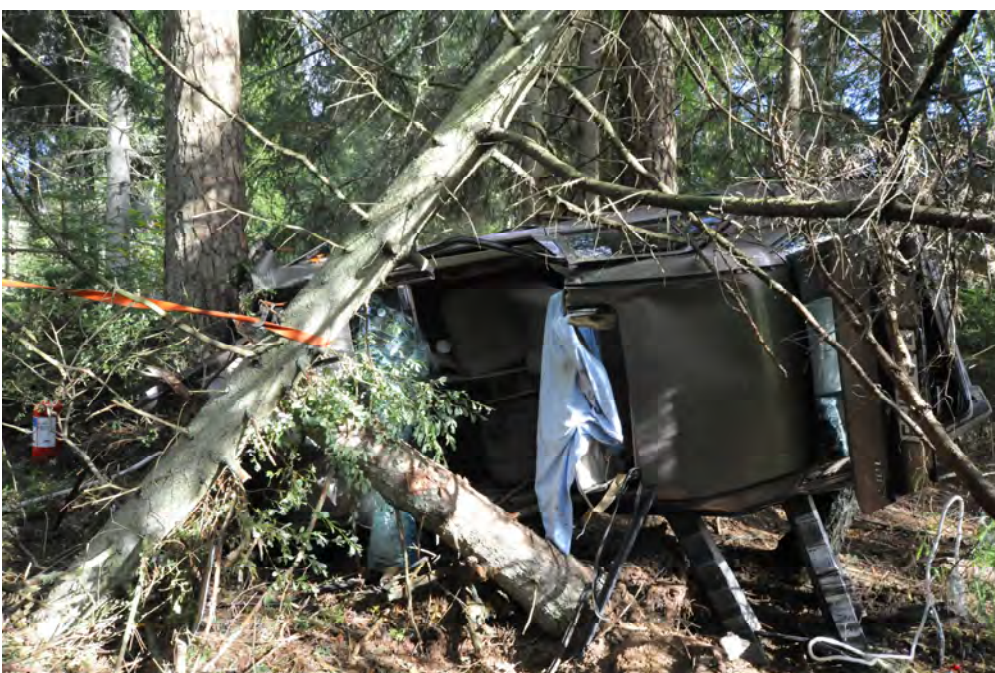
Bild 4.

*För att stabilisera bilen användes bl.a. spännband och kilar.*
