## BRANDUTREDNINGSPROTOKOLL

**Uppdragsgivare:** Landskrona Räddningstjänst  
**Uppdrag:** Brandorsak, brandförlopp och erfarenhetsåterföring  
**Undersökningen utförd:** Gert Andersson och Kennet Persson  
**Bilagor:** Fotobilaga och insatsrapport

Larmtid: Larm inkom till SOS kl. 03:30:50 2012-11-30  
Adress: [REDACTED], Landskrona  
Olyckstyp: Brand i byggnad  
Objektstyp: Teglad enplans villa med krypvind  
Startutrymme: Vindsutrymmet  
Startföremål: Takkonstruktion  
Brandorsak: Torrdestillation av takkonstruktion  
Insatsrapport nr: 2012012917

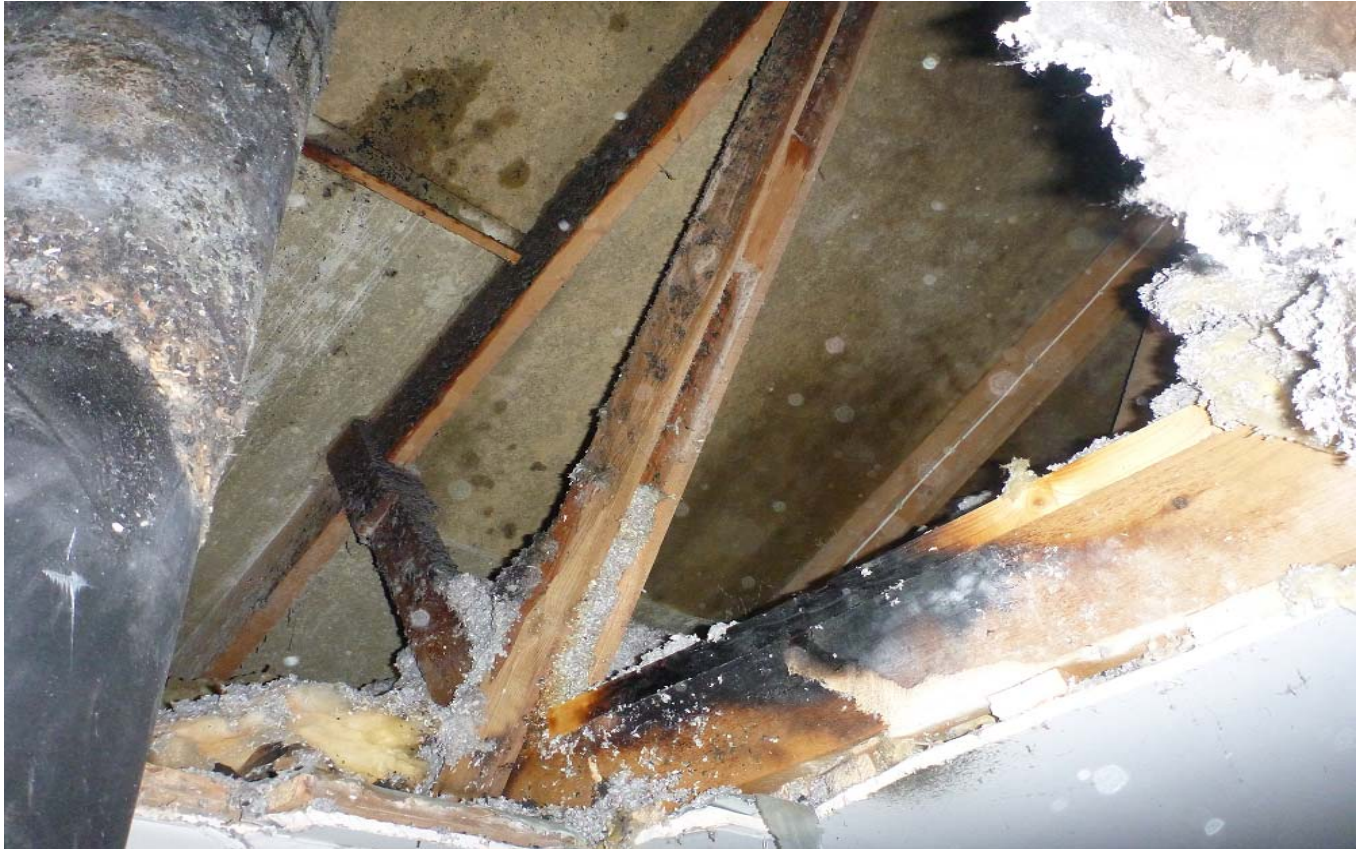
Till vänster ser man skorstenen där färgen är borta på området som varit täckt med isolering. Till höger ser man takstol som kolad och antänt av värmen från skorstenen.

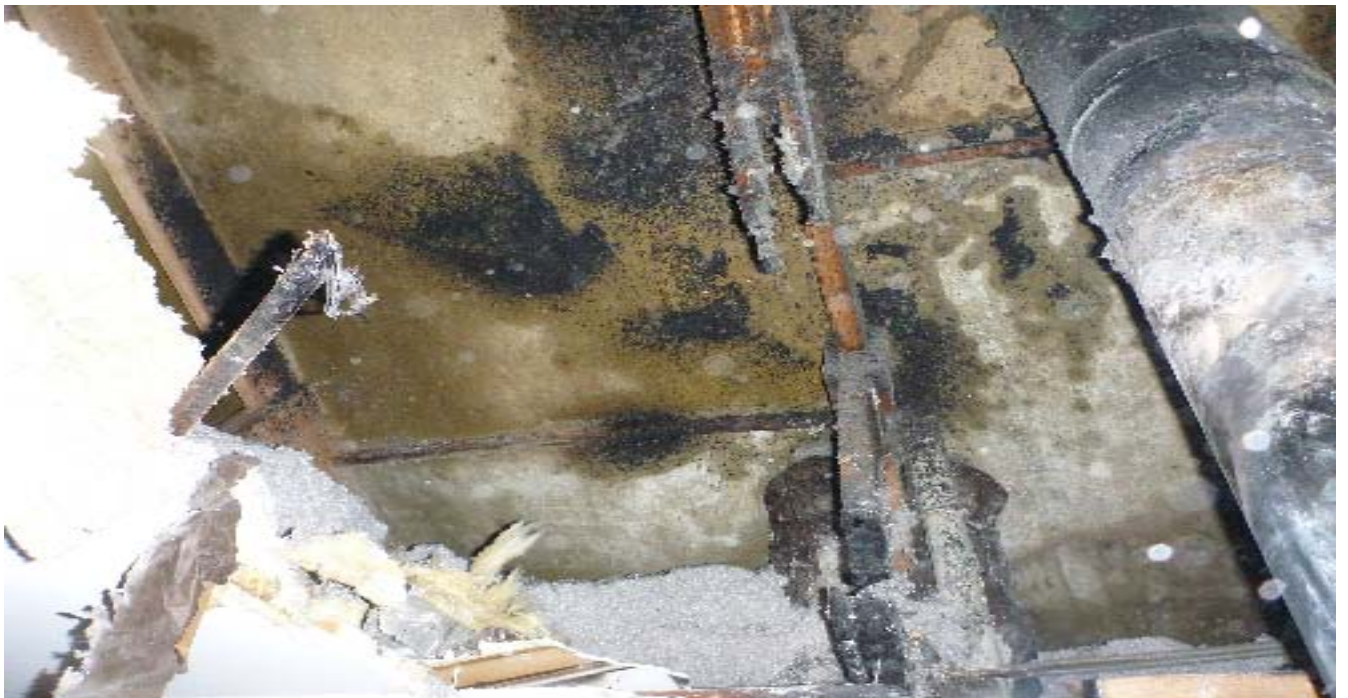
Bild 2

Här ser vi skorstenen till höger och kolad takstol till vänster.

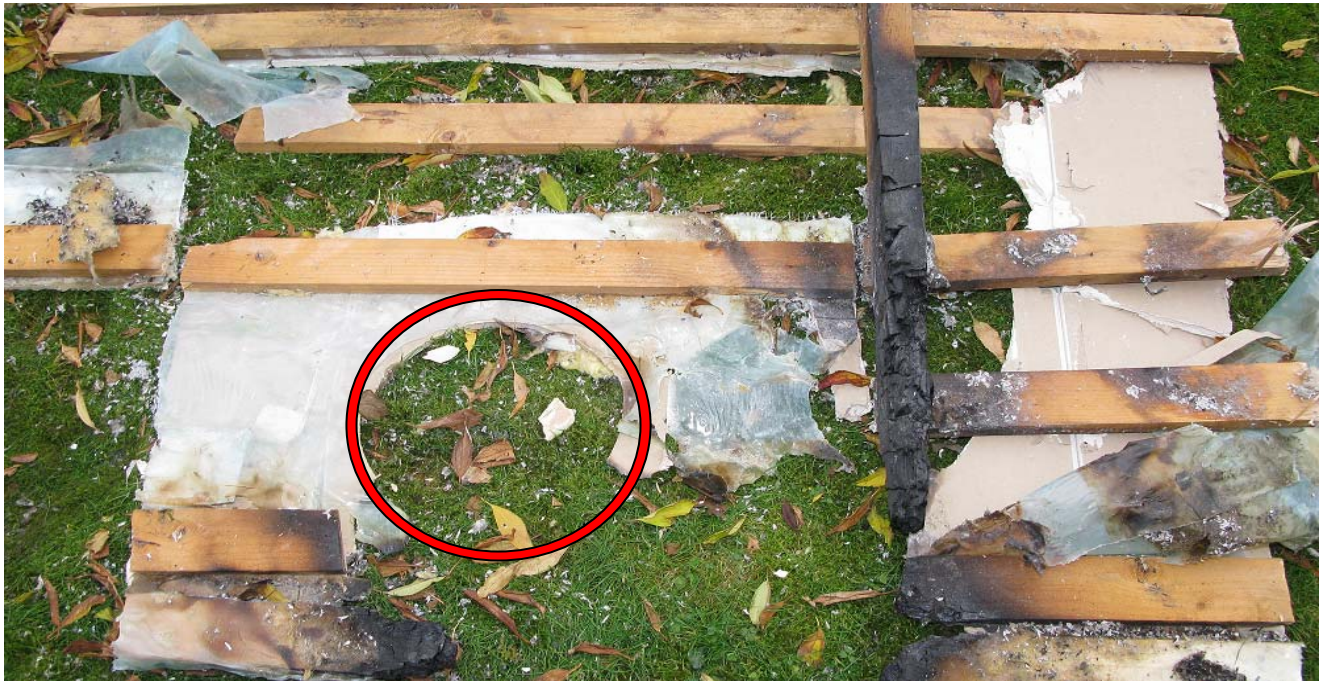
Bild 3

Delar av tak/vardagsrum – golv/vind, där ringen är placerad har genomföringen för skorstenen varit.

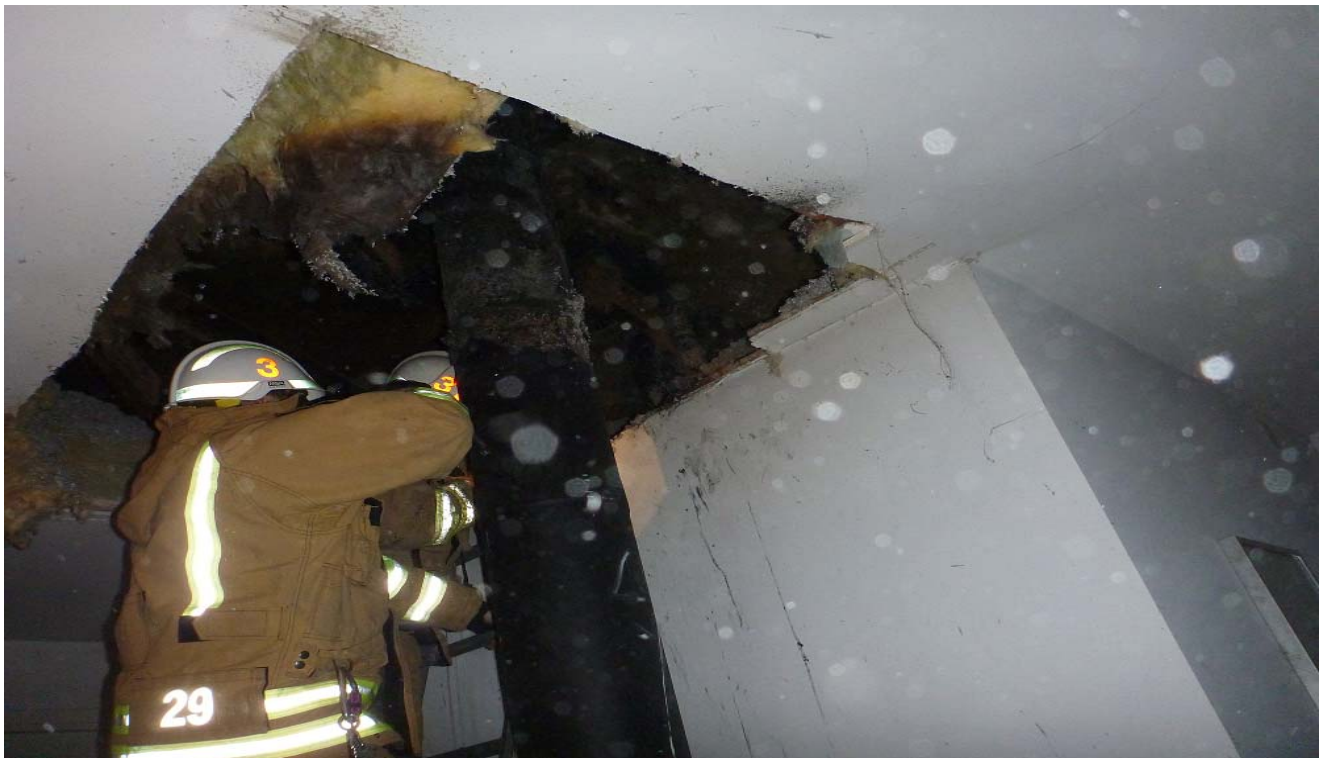
Bild 4

Felaktig isolering.

Bild från vardagsrummet, här ser man värmepåverkad isolering runt skorstenen

Uppdatera sig med gällande regler/råd&rön från skorstens tillverkare, sotare och isolerare innan ett sådant jobb utföres.
